COMISIÓN DE
INVESTIGACIÓN
DE ACCIDENTES
E INCIDENTES DE
AVIACIÓN CIVIL

Boletín Informativo

1/2009

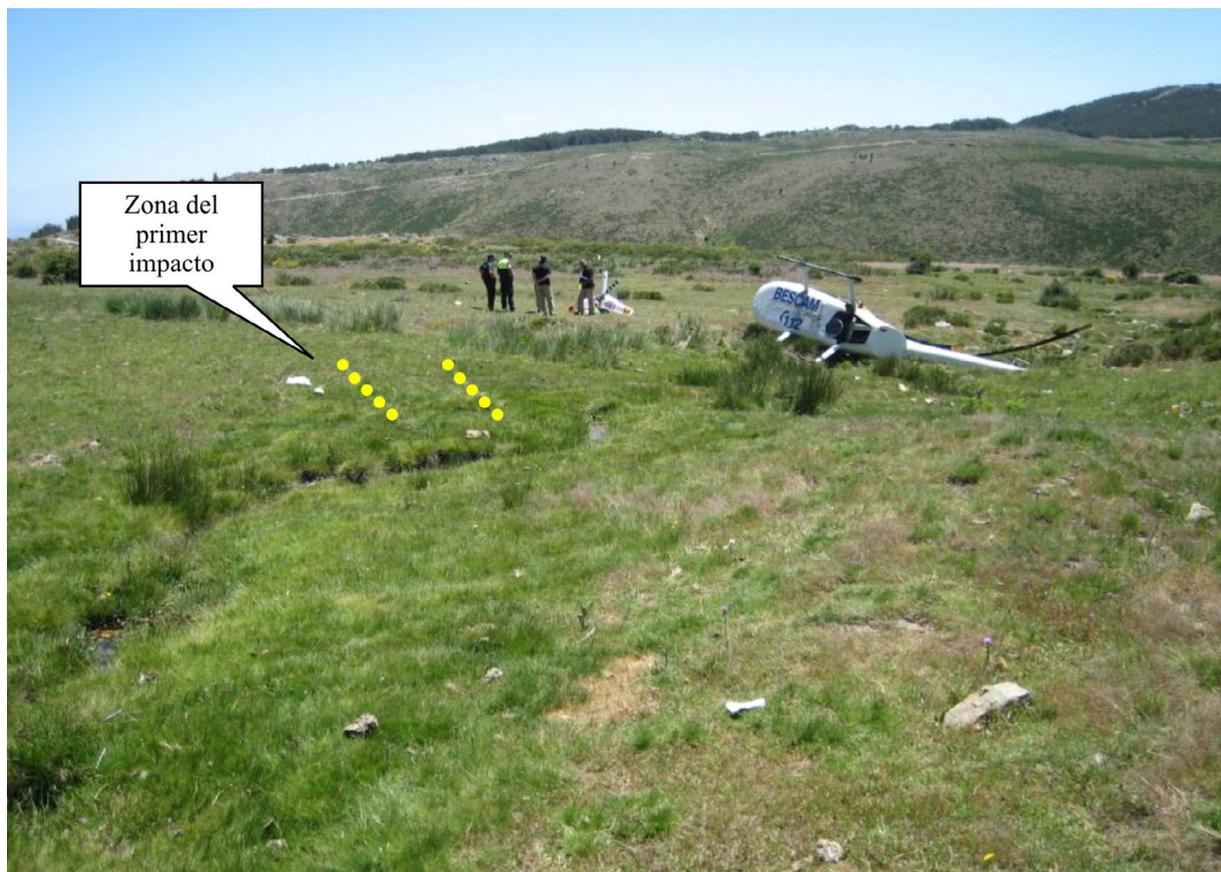
La estructura principal de la aeronave quedó volcada sobre su costado derecho y la cabina de pasaje mantenía su estructura. El rotor principal permanecía unido a la

Figura 1. Zona de impacto y restos del helicóptero

aeronave y sus palas se hallaban deformadas, una de ellas tenía desprendido la parte central de su envergadura y ambas presentaban golpes en su borde de ataque próximos al final de las mismas, donde también había restos de barro.

El conjunto formado por los estabilizadores horizontal y vertical junto al rotor de cola se hallaba separado del helicóptero a una distancia de 11m. delante del morro del helicóptero y el tramo más cercano a la rotura presentaba impactos de las palas del rotor principal.

El tramo intermedio del eje de transmisión de la potencia al rotor de cola, que une el eje corto con la caja de 90° del rotor de cola, se hallaba en el suelo y estaba roto en tres tramos.

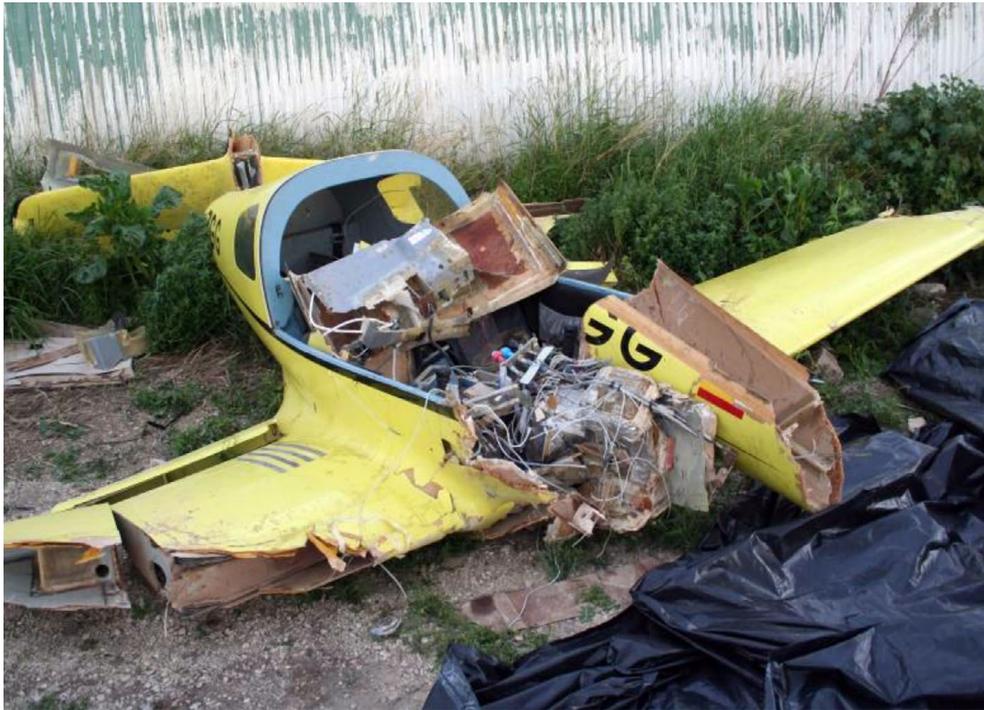
En la inspección de los restos pudo comprobarse que el alerón izquierdo, que permanecía unido al ala, respondía a las acciones del mando. En profundidad, el movimiento de la palanca de mando se transmitía a la barra de actuación hasta la sección donde se había separado la cola. El movimiento del timón de dirección estaba impedido por los daños producidos por el impacto contra el terreno.

La hélice presentaba deformaciones coherentes con el suministro de potencia por el motor.

Figura 1. Restos de la aeronave

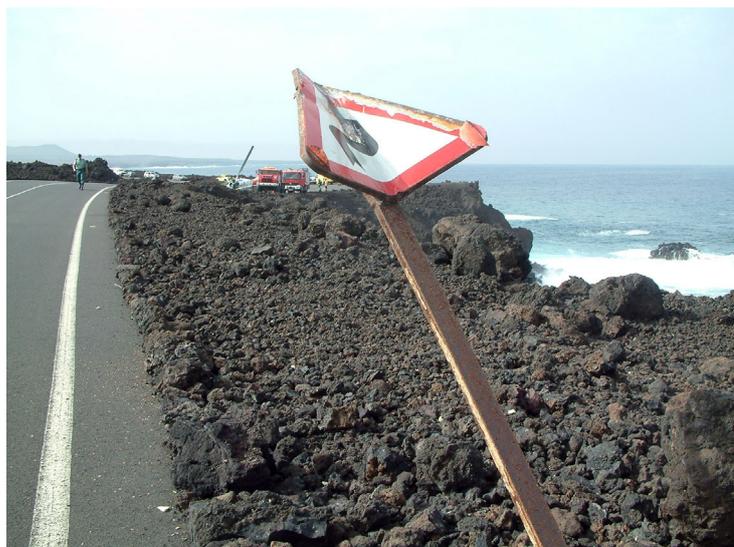
Figura 2. Señal de tráfico con el helicóptero al fondo

El primer impacto fue el que tuvo lugar entre el rotor de cola del helicóptero y la señal de tráfico de advertencia de curvas peligrosas (figura 2). La parte triangular de esta señal mostraba un doblez, sobre una línea prácticamente vertical, así como una perforación en su parte central. El poste de sujeción estaba doblado en su base un ángulo de 60° respecto a la vertical, en la dirección de vuelo de la aeronave, y ligeramente hacia la carretera.

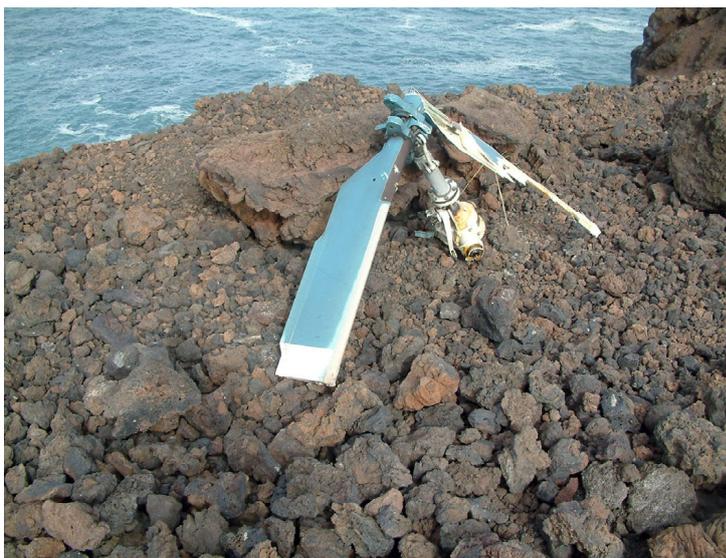
Figura 3. Rotor antipar

Cincuenta m más allá, siguiendo la dirección de vuelo que llevaba la aeronave, y a la derecha de la carretera se encontraba el rotor de cola. Este se había desprendido por la rotura de las sujeciones de la caja de 90°, del eje de transmisión de potencia y de la barra de control de paso. De las dos palas que tiene este rotor, una no presentaba prácticamente daños, en tanto que la otra estaba rota casi en su raíz.

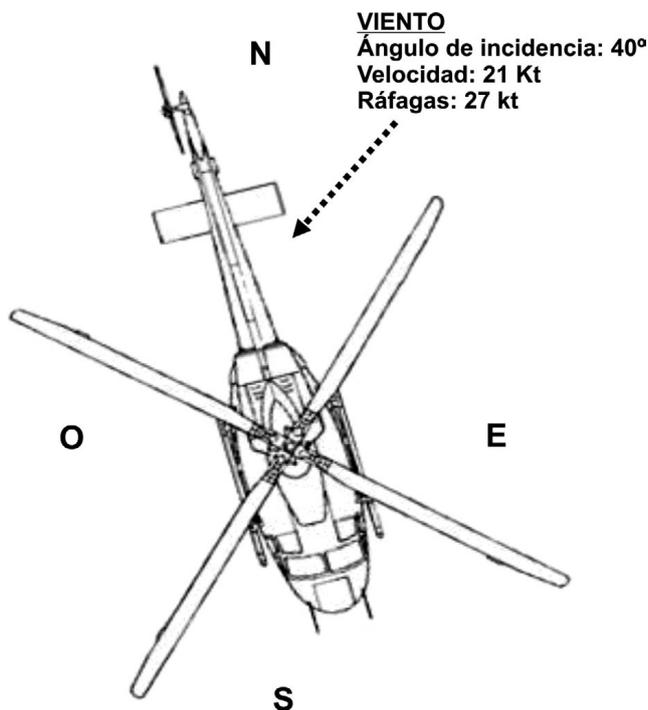
Figura 1. Posición del helicóptero

El helicóptero resultó con daños en los patines y deformaciones en los apoyos del travesaño inferior trasero. También se rompió el cristal superior derecho, ya que el piloto golpeó con la cabeza contra el mismo.

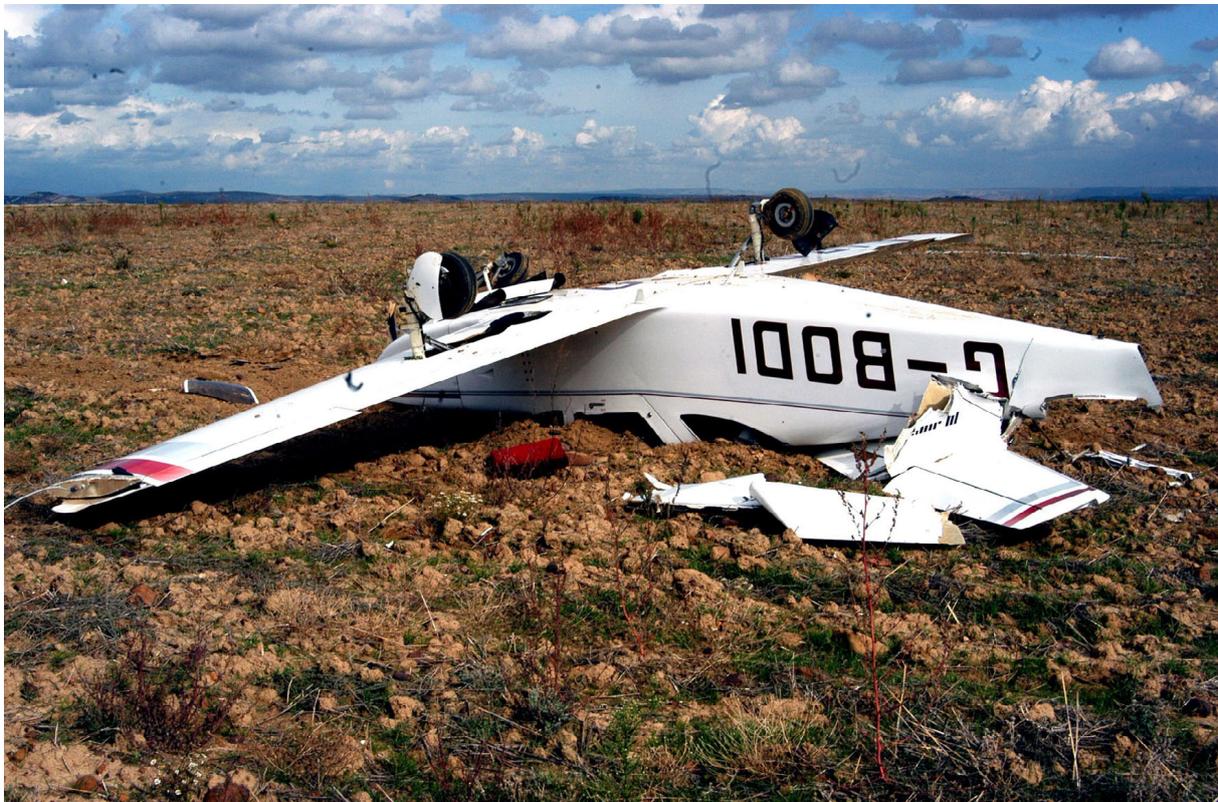
El tren de aterrizaje presentaba un fuerte golpe, quedando más afectada la rueda delantera.

Las palas de la hélice se partieron al impactar, pero no se astillaron, y sus restos quedaron a poca distancia del avión.

Figura 2. Posición final del avión

El plano derecho presentaba un golpe en la punta, habiéndose desprendido la punta del plano, y parte del depósito adicional situado en el extremo. Tanto el depósito de combustible principal como los adicionales estaban vacíos.

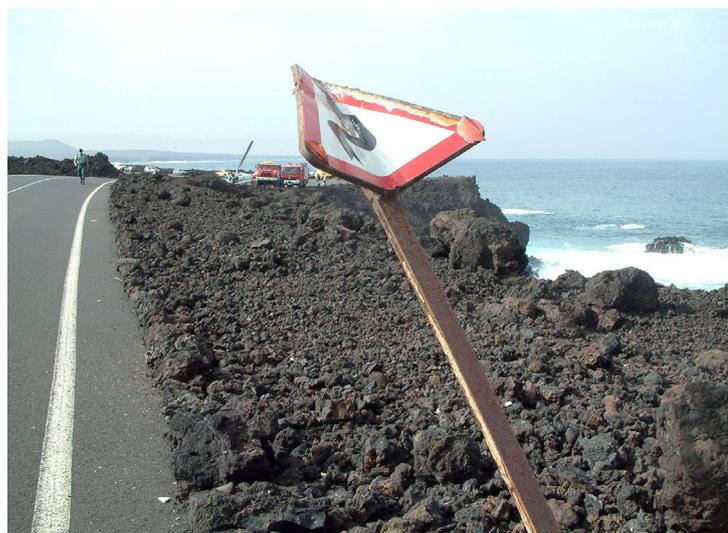
Figure 2. Traffic sign with the helicopter in the background

The initial impact was between the tail rotor and a traffic sign warning of dangerous curves (Figure 2). The triangular part of the sign was bent practically from top to bottom, and was perforated in the center. The signpost was bent at its base at a 60° angle from the vertical and in the direction of the aircraft's flight, and slightly toward the road.

The impact of the tail rotor with the traffic sign caused the signpost to bend, pivoting about its base, such that the top part of the sign bent back and down enough so as not to be impacted by the second blade. This hypothesis is consistent with the condition of the sign after the accident, as it was bent at a 60° angle from the vertical.

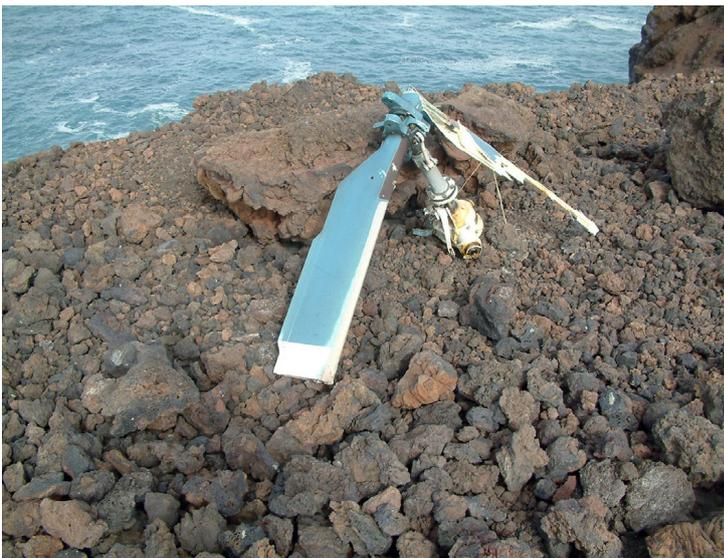
Figure 3. Anti-torque rotor

The tail rotor was found fifty meters further away, in the aircraft's direction of motion and to the right of the road. It had detached due to the breakage of the tail gearbox fittings, the drive shaft and the pitch control linkage. Of the two tail rotor blades, one was practically undamaged while the other one had broken near the root.
