COMISIÓN DE
INVESTIGACIÓN
DE **A**CCIDENTES
E **I**NCIDENTES DE
AVIACIÓN **C**VIL

Boletín
Informativo

2/2009

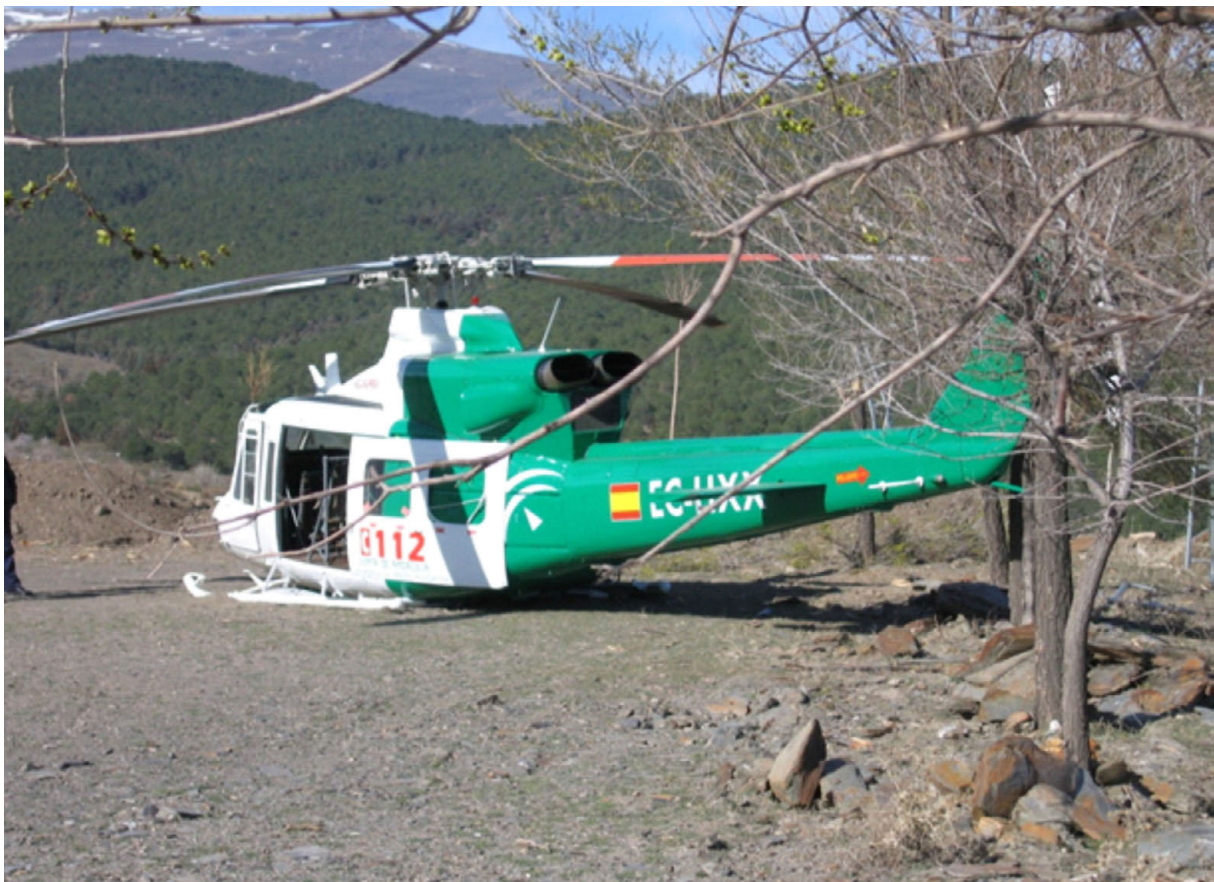
En ese momento el helicóptero se encontraba a una altura sobre el terreno entre 1.000 y 1.500 ft y descendió en autorrotación hasta el suelo. En la caída golpeó con los dos rotores contra unas ramas. El piloto y el técnico de mantenimiento resultaron ilesos y se

Figura 1. Fotografía de la posición final del helicóptero

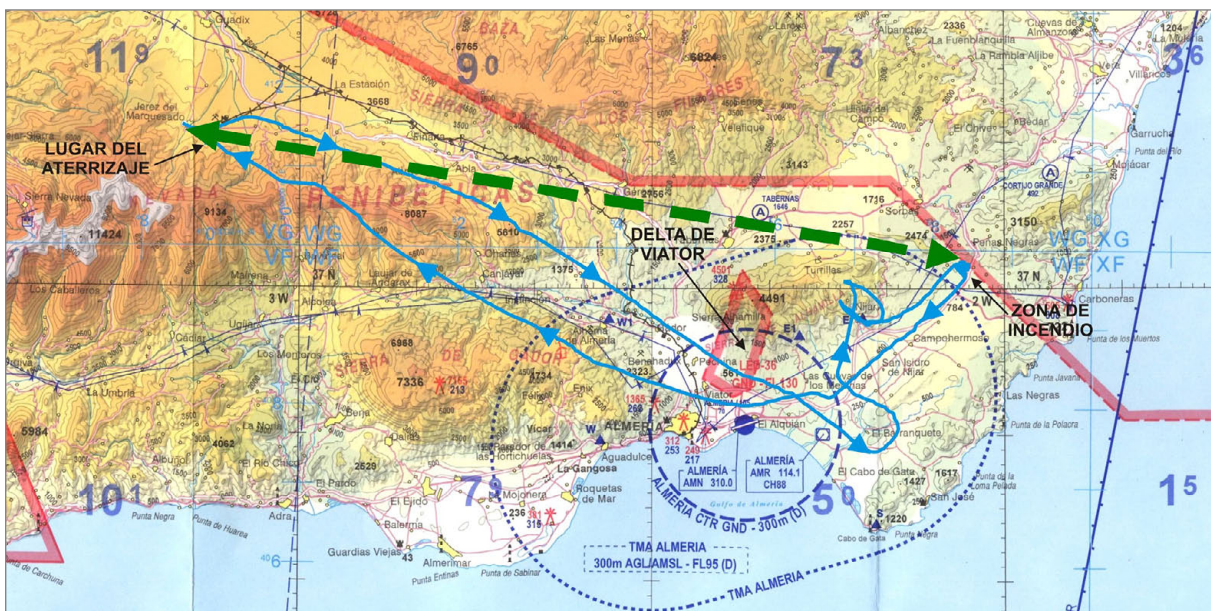
En la figura 2 se puede observar la proyección sobre el terreno de la trayectoria recorrida por la aeronave (en color azul). Puede apreciarse como en el vuelo de ida atravesó la zona sur de la zona LED-36 con rumbo noroeste-sureste y en la búsqueda del incendio sobrevoló zonas bastante alejadas de donde se encontraba éste. En el vuelo de regreso llegó hasta altitudes del entorno de los 8.000 ft al pasar por encima de Sierra Nevada.

Por otra parte también se puede ver en la misma figura 2 que el trayecto rectilíneo comprendido entre la base de Los Moralillos y el lugar del incendio (en color verde) discurre por la vertiente norte de Sierra Nevada, donde la altitud máxima oscila entre los 3.000 ft y los 4.500 ft.

Figura 2. Trayectoria seguida por el helicóptero

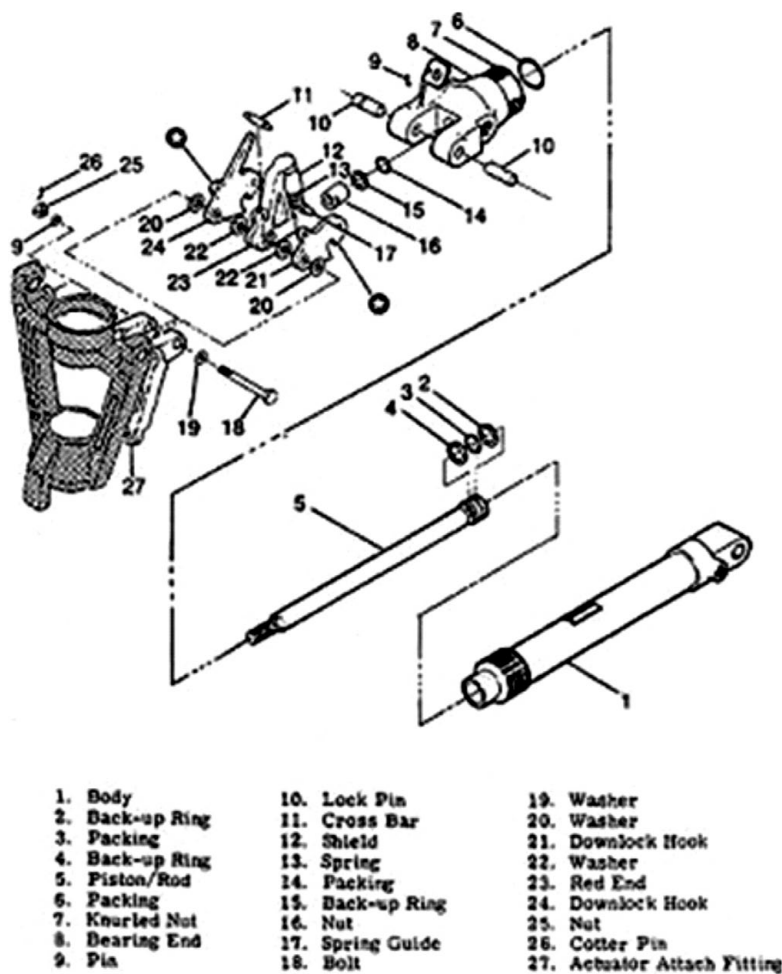
Figura 1. Despiece del accionamiento y bloqueo del tren de morro

Utilizando las referencias de la figura 1, el tren de morro se acciona con el movimiento del émbolo (5) en el cuerpo (1) del actuador y la pata se extiende cuando el émbolo entra y se recoge cuando sale. El bloqueo de «tren abajo» se realiza cuando el gancho (24) coge al pin de bloqueo (10) que está en la pieza de asiento (8) en el cuerpo (1). El gancho (24) actúa el interruptor de bloqueo al apoyarse su parte superior en la pieza (8). Por el contrario la salida del émbolo del actuador, en un inicio produce el desbloqueo de la pata de morro, al hacer que el gancho se libere del pin de bloqueo, y posteriormente cuando se ha extendido en su totalidad, la recogida de la pata de morro.

CESSNA emitió en diciembre de 1995 el boletín de servicio SEB95-20 con unas instrucciones proyectadas para corregir fallos en la extensión y bloqueo de la pata de morro que se estaban produciendo en algunos modelos de aeronave, como el del presente caso. Los fallos se producían por defectos en los pines de bloqueo (10, fig. 1) y sus efectos eran muy similares a los ocurridos en el incidente.

La mecánica del sistema de bloqueo hace imposible que la pata de morro colapse sin rotura, y que, para que ello ocurra, la pata ha de desbloquearse primero y el pin de bloqueo (10) soltarse del gancho (24).

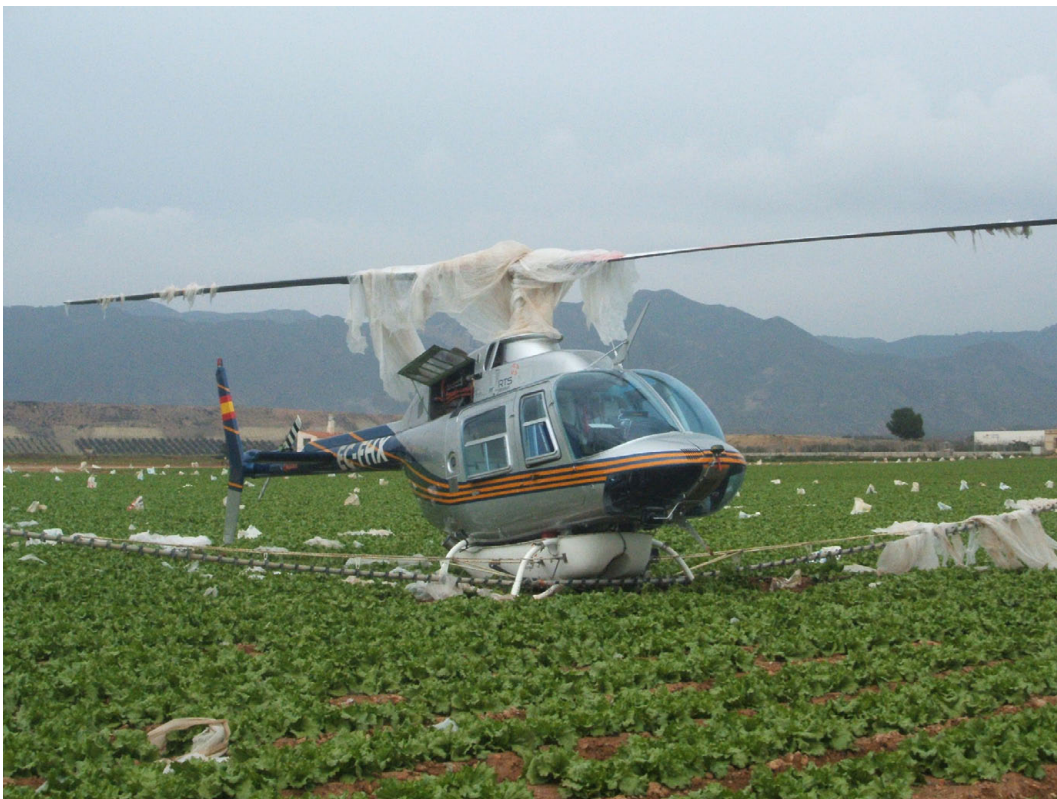
El piloto resultó ileso y abandonó la aeronave por su propio pie. El helicóptero resultó con daños importantes en el rotor principal y en el tren de aterrizaje, sufriendo además la rotura del eje de transmisión al rotor trasero por impacto de una de las palas con el cono de cola.

Figura 1. Fotografía de la aeronave

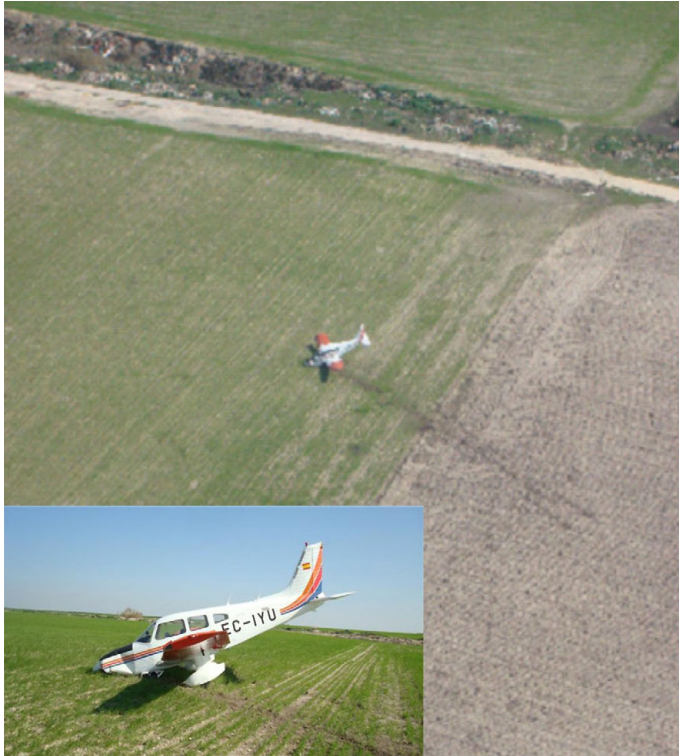
Figura 1. Posición final de la aeronave

La aeronave resultó con daños en la pata de morro, en la hélice (una de cuyas palas quedó doblada hacia atrás) y en la toma de aire del motor.

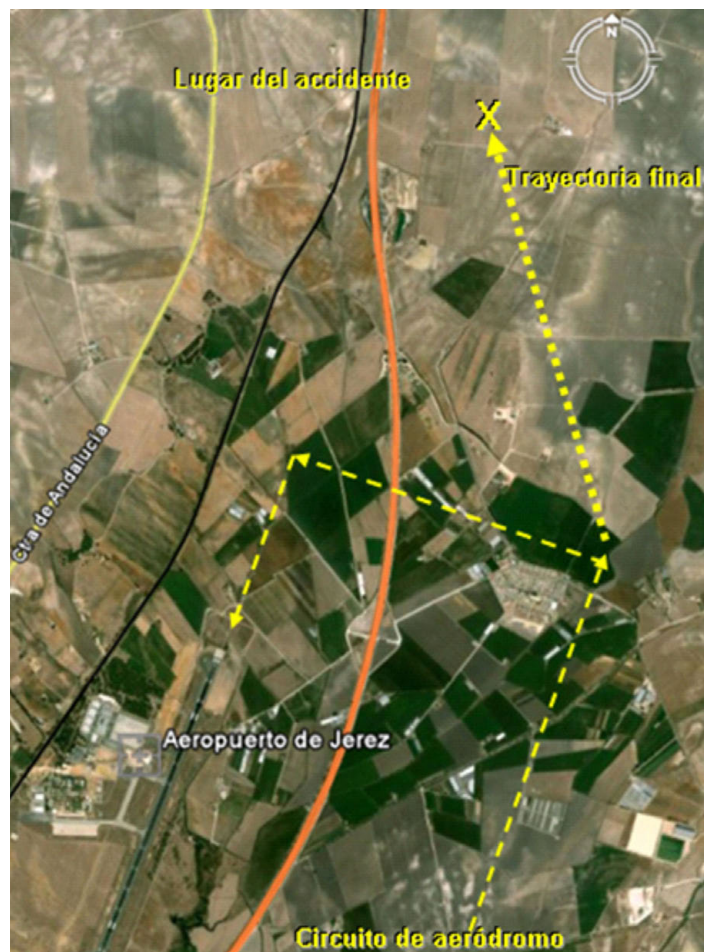
(ver figura 2), y que durante el planeo deflectó los flaps 20° primero, y 40° luego, y a continuación cerró la válvula selectora de combustible, apagó la bomba eléctrica y cortó la mezcla. Después del aterrizaje desconectó la batería.

Figura 2. Circuito de aeródromo y trayectoria final de la aeronave²
