COMISIÓN DE
INVESTIGACIÓN
DE ACCIDENTES
E INCIDENTES DE
AVIACIÓN CIVIL

Boletín Informativo

3/2009

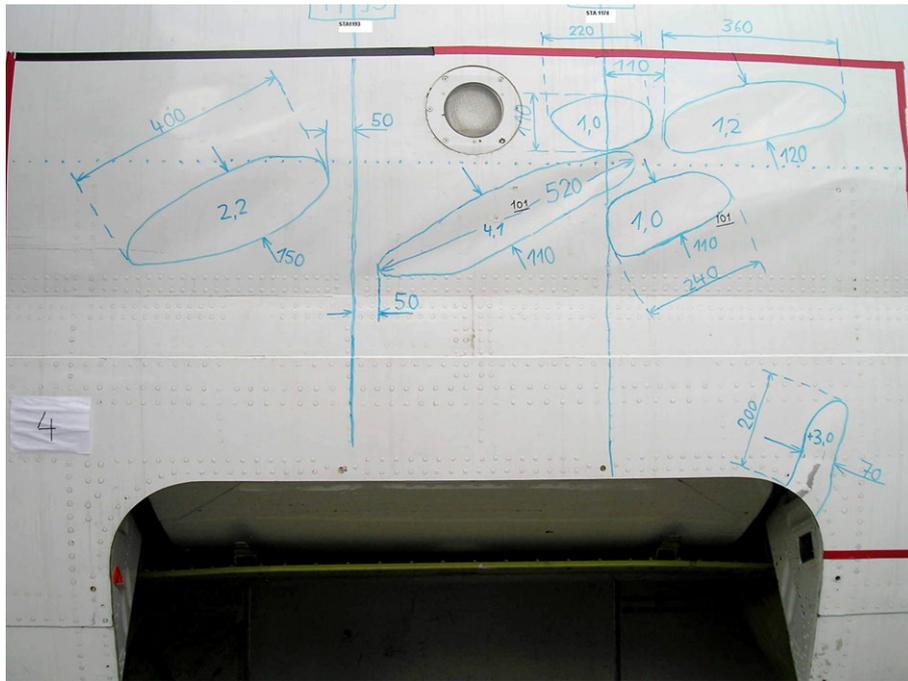
Figura 1. Daños en el fuselaje de la aeronave

La aeronave presentaba daños en el fuselaje dado que en la toma alcanzó 4,11 g de aceleración vertical lo que obligó a que se tuviera que realizar una reparación de la misma. En la toma perdió el deflector del tren principal derecho.

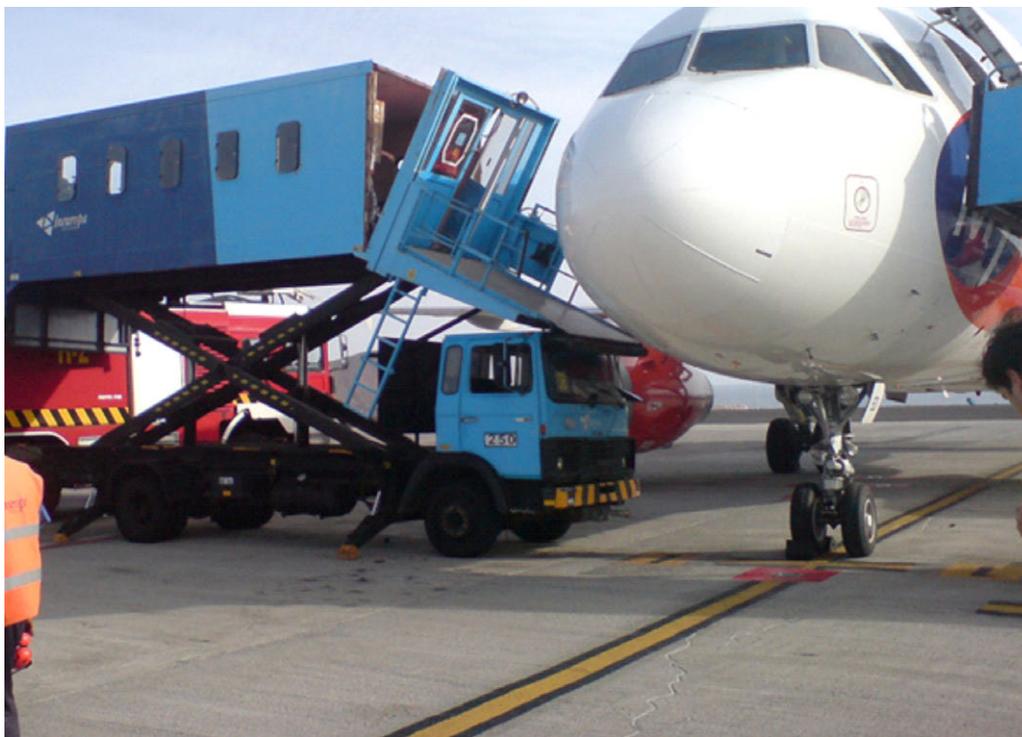
Figura 1. Estado del vehículo después del accidente

Se ha determinado que el colapso de la plataforma del vehículo de asistencia en tierra se produjo porque los remaches de anclaje estaban corroídos y la estructura de madera a la que iban sujetos, carcomida. Ambas circunstancias eran consecuencia del alto grado de deterioro que presentaba el vehículo, en cuanto a corrosión y carcoma generalizadas. Se considera que han contribuido a esta situación un deficiente mantenimiento del vehículo por parte de INEUROPA HANDLING y un deficiente control por parte de AENA.

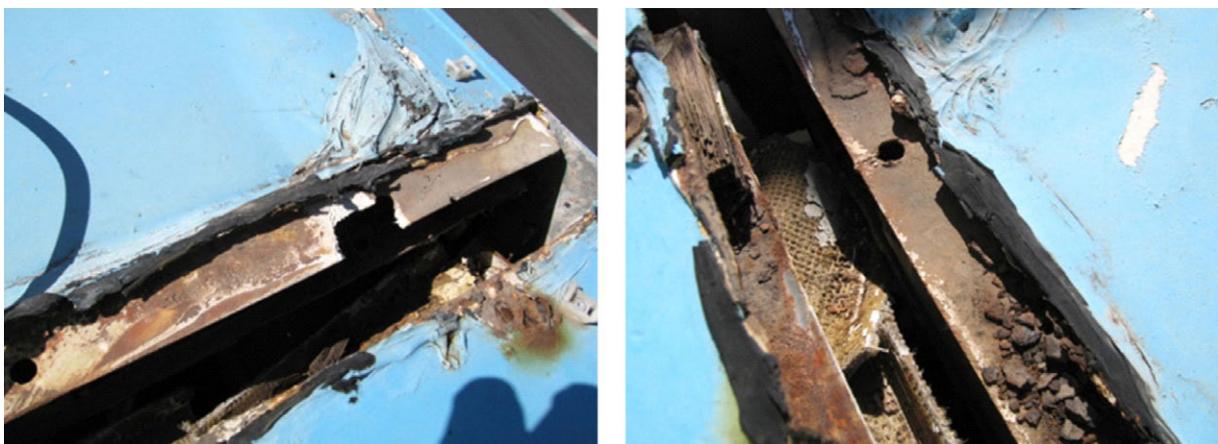
La plataforma que se desprendió estaba cogida a la cabina de pasajeros del camión por un marco que se hallaba sujeto en su parte superior horizontal por doce remaches y en los laterales verticales por otros doce, de los cuales once estaban situados en la línea vertical y otro más situado formando un triángulo con los dos remaches más altos y por delante de ellos. Todos estaban tan corroídos que algunos habían desaparecido totalmente, y otros solamente conservaban la cabeza. Los remaches, iban clavados sobre los tableros de madera de la cabina de pasajeros, la cual estaba totalmente deteriorada por la carcoma.

Figura 3. Detalles del marco de la parte superior de la cabina

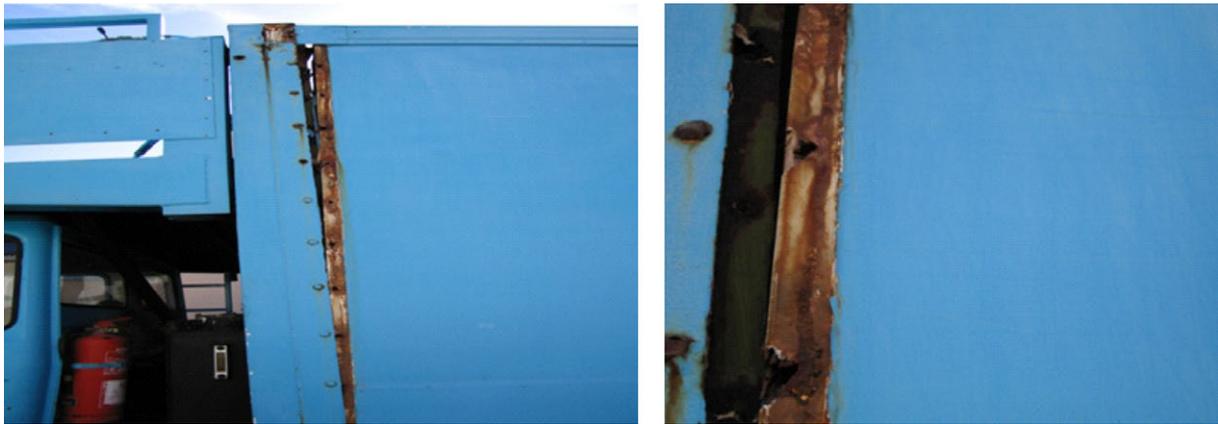
El estado general del vehículo presentaba un importante deterioro, pudiéndose constatar que había corrosión en todos sus elementos metálicos, y carcoma en todas las partes de madera. En el lateral de la plataforma trasera se podía apreciar un cordón de soldadura en una de las barras que se utilizan como pasamanos, que estaba con

Figura 4. Detalles del lado izquierdo de la cabina

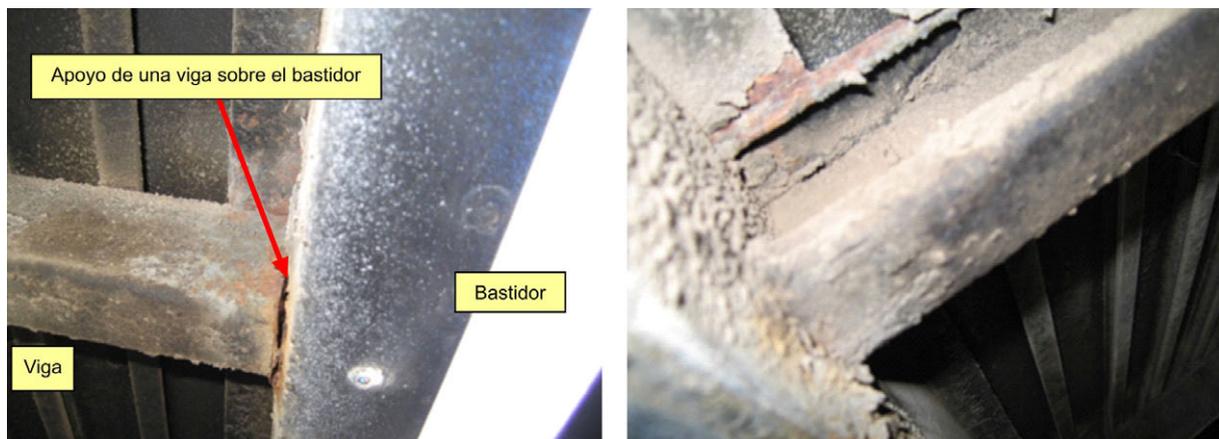
corrosión a la vista. La cabina de pasajeros del camión iba montada sobre un bastidor que tenía cuatro vigas transversales a lo largo de su longitud. La unión de varias de estas vigas con el bastidor presentaba una importante falta de material debido a la corrosión, de manera que alguno de los apoyos quedaba en el aire como se puede observar en la figura 5. También los bajos del vehículo tanto en el interior de la cabina del conductor, como en la cabina de pasajeros presentaban corrosión y falta de material.

Figura 5. Detalles de la unión de las vigas transversales con el bastidor

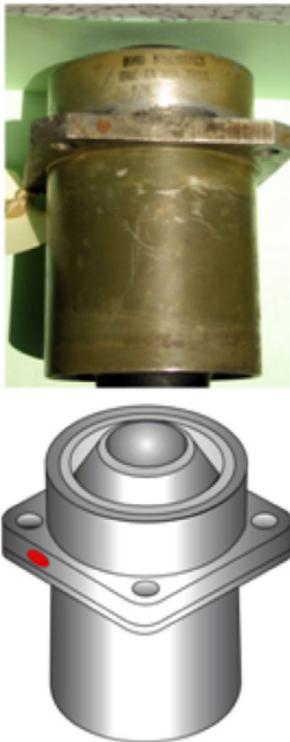
Figura 3. Parte de un montante

El montante delantero izquierdo tenía corrosión en la cara interna de la superficie exterior de su alojamiento, la cual había causado el desprendimiento de parte de la cubierta externa del elastómero.

Se comprobó la profundidad de la grietas de los elastómeros de los montantes y solamente el montante delantero izquierdo estaba dentro de los márgenes establecidos (el manual de mantenimiento dice que los montantes deben de sustituirse si la profundidad de las grietas es superior a 0,25").

El manual de mantenimiento recomienda reemplazar los montantes cuando aparezcan vibraciones por si pudieran estar defectuosos y cuando existan evidencias de un mal funcionamiento. También proporciona un procedimiento de chequeo para determinar el estado de los montantes y si deben de ser reemplazados.

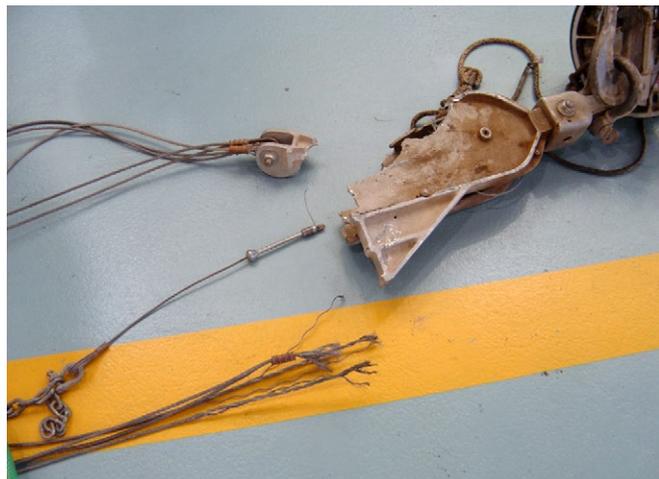
Figura 1. Corte de los cables del helibalde

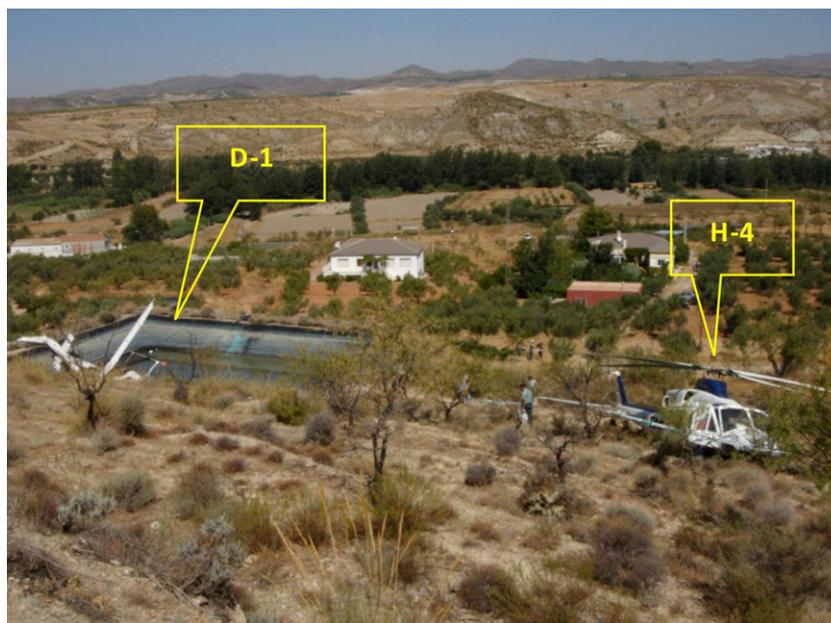
Los restos del helibalde de este helicóptero, desprendido en vuelo, quedaron posados sobre el talud del muro donde apoyaba la cola del otro helicóptero. El saco del helibalde estaba en la parte más baja del talud y los cables y el trozo del gancho desprendidos se hallaban extendidos hasta la parte superior del talud.

Figura 2. Restos de los helicópteros

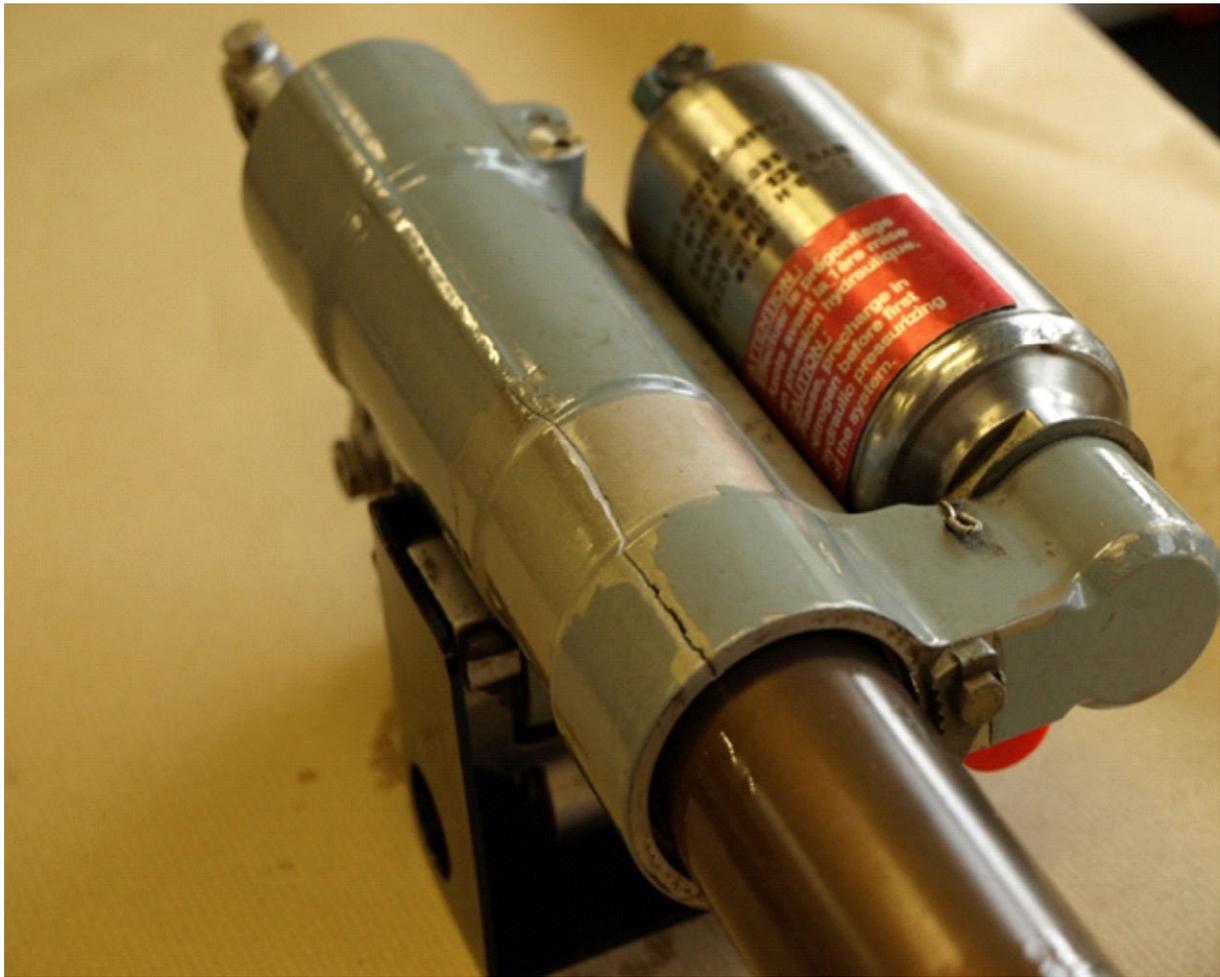
Dado el estado en que se encontró uno de los servocontroles, (el situado en la parte posterior de la transmisión, y que se corresponde con los movimientos de alabeo y ascenso) que presentaba una rotura longitudinal en el cuerpo hidráulico de aproximadamente 80 mm, se decidió proceder a la realización de un estudio por un laboratorio especializado, con el fin de determinar el origen de dicha rotura además de la caracterización del material.

Figura 3. Servocontrol dañado

Del resultado se pudo determinar que el cuerpo del servocontrol se había roto por sobrecarga, bajo los efectos de la presión anormalmente elevada ejercida desde el interior del actuador hacia fuera. Por otro lado el material se correspondía con una aleación de aluminio, conforme a sus especificaciones. Tampoco se detectaron fallos internos en el actuador que hubieran podido dar lugar a condiciones de sobrepresión interna ni mala actuación del sistema.

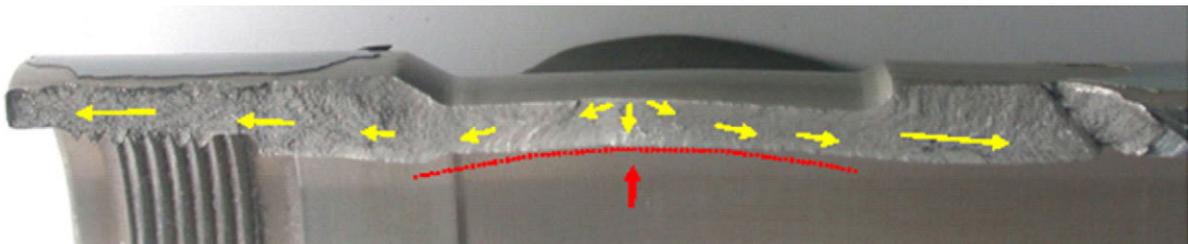
Figura 4. Corte del actuador

Dado que no se encontraron fallos internos del servocontrol que hubieran podido dar lugar a un funcionamiento anómalo, las conclusiones del estudio, son indicativas de que la rotura del mecanismo sobrevino como consecuencia del impacto, al transmitirse toda la energía absorbida en el punto de contacto, desde éste hacia el mando de control. Así mismo, las indicaciones del VEMD no señalaron fallos ni funcionamiento anómalo alguno previo al accidente.

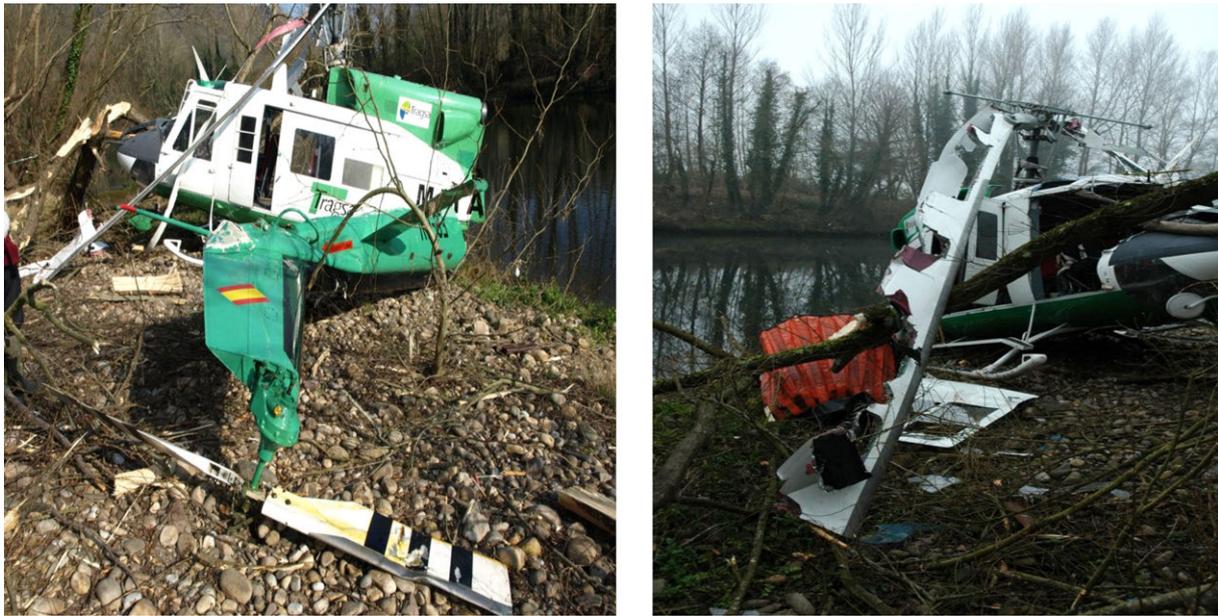
La puerta de acceso del lado del piloto se había desprendido y el marco que separa la puerta del parabrisas frontal derecho estaba fracturado. El marco central que separa los dos parabrisas frontales estaba roto por flexión por un golpe de fuera hacia dentro y la estructura del corta cables instalado en esa zona estaba doblada en el mismo sentido.

Las palas del rotor principal presentaban diversas marcas por impactos a lo largo de su borde de ataque y estaban seriamente dañadas en toda su envergadura. La caja de

Figura 1. Estado de los restos del helicóptero

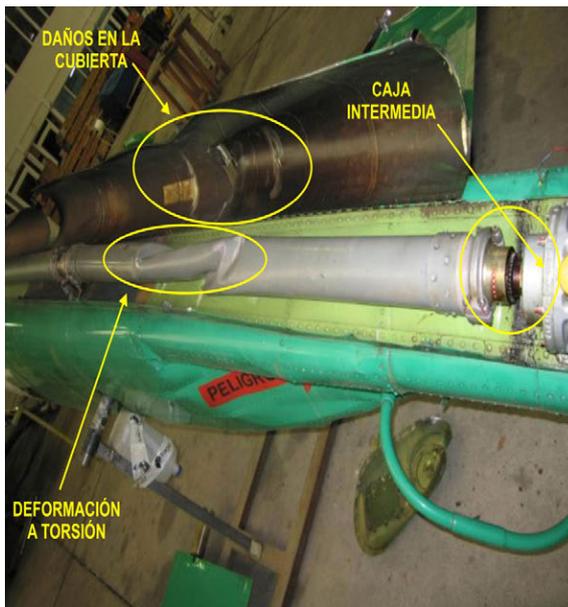
Figura 2. Daños en el eje de potencia al R/C

El helicóptero no manifestó anomalías antes del giro descontrolado previo al accidente tras la segunda carga de agua en el río, por lo que la deformación a torsión del tramo de eje podía haberse producido anteriormente y haberse mantenido la conexión del sistema de transmisión de potencia al rotor de cola hasta ese momento. Como se ha mencionado antes, por los escasos daños que presentaban las palas del rotor de cola se considera que la deformación del eje pudo ser debida a una inmersión en el agua que pudo ocurrir durante la primera maniobra de carga en el río.

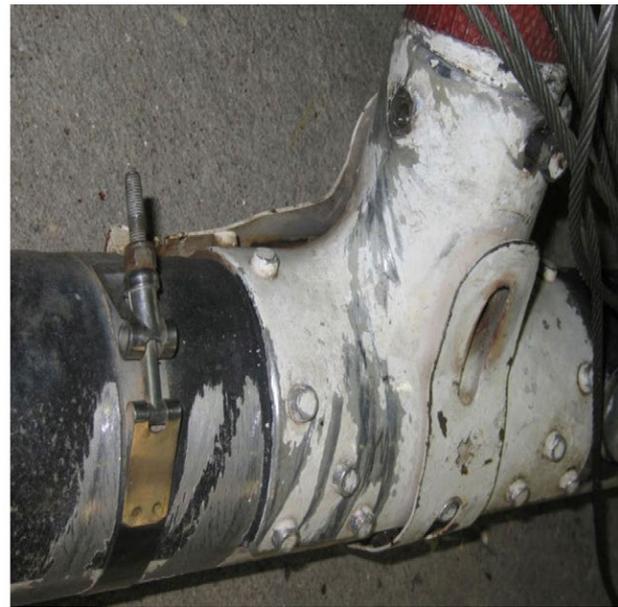
Figura 3. Marcas en el patín derecho

El piloto informó que los daños apreciados en el patín derecho (Figura 3) no los había advertido en la última inspección prevuelo, desconociendo en que momento pudieron producirse. El técnico de mantenimiento que atendía al helicóptero en la base confirmó que esos daños no existían cuando despegó el helicóptero hacia el lugar del incendio.

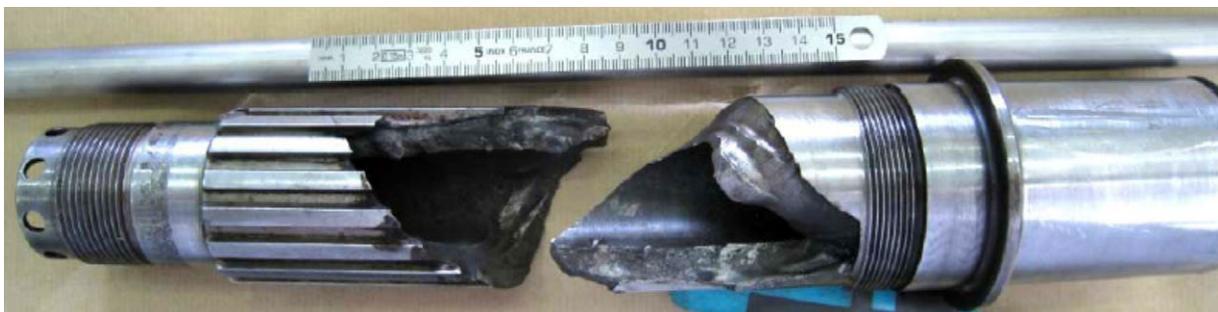
El laboratorio concluyó que el acero utilizado para la fabricación del cigüeñal era un acero al Cr, Ni, Mo correspondiente a un acero de norma EN25 templado y revenido a dureza RC30 sin tratamientos térmicos locales. Estos aceros son empleados en componentes sometidos a cargas elevadas.

Figura 2. Fotografía de la zona de rotura

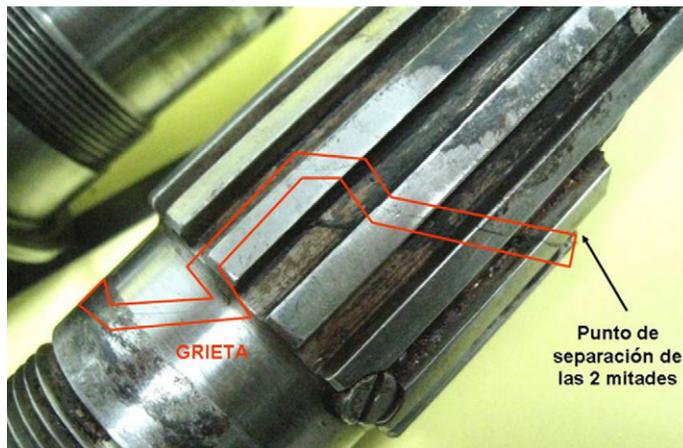
Figura 3. Trayectoria seguida por la grieta

El estudio de laboratorio determinó que la rotura se produjo por la progresión por un mecanismo de fatiga que tras alcanzar el tamaño crítico agotó la capacidad residual de resistencia del cigüeñal.

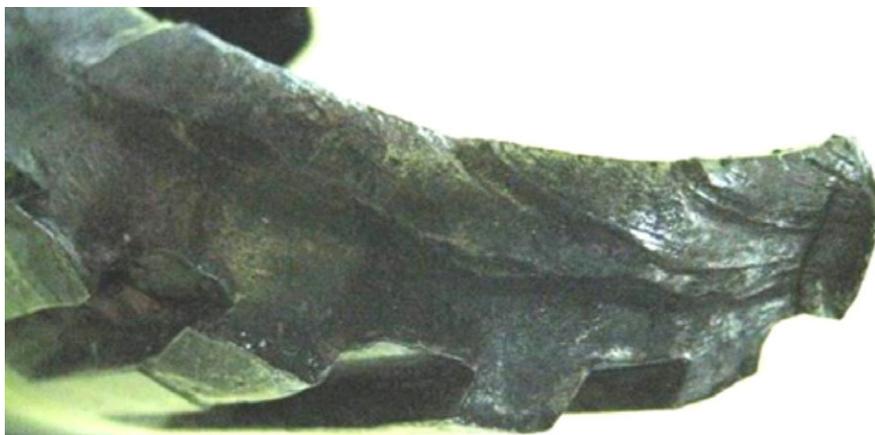
No se encontraron indicios de mecanizado abusivo o deformación en las zonas dentadas, a pesar de ser geoméricamente distintas.

Figura 4. Marcas de playa y marcas de río

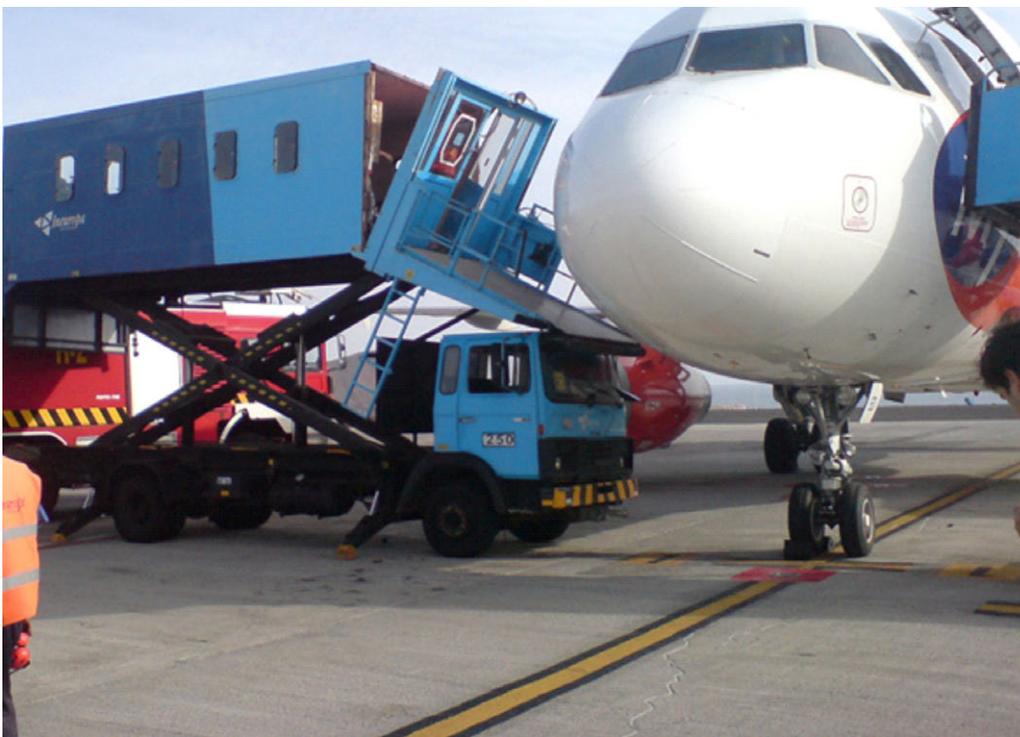
Figure 1. Condition of the vehicle after the accident

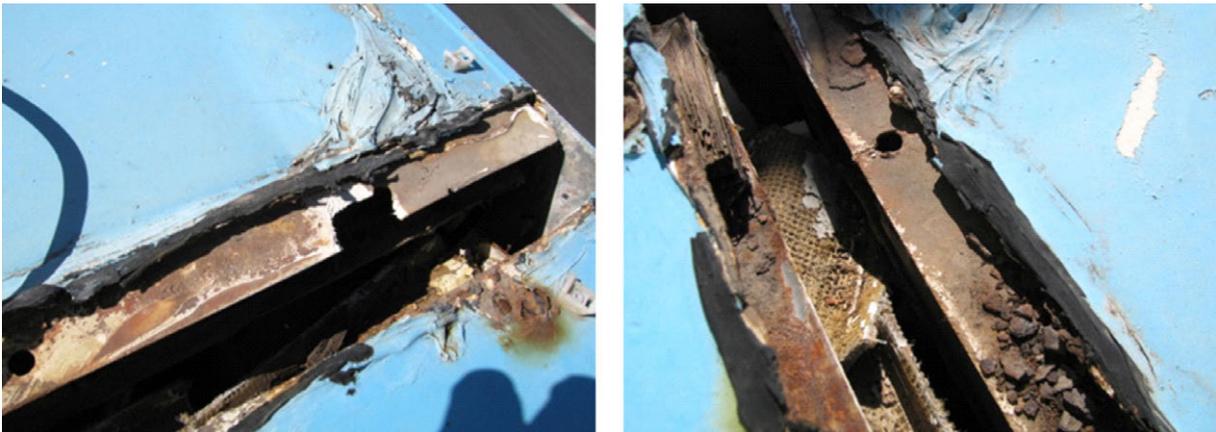
The vehicle's overall condition was one of advanced deterioration, as evidenced by the corrosion on the metal components and the rotted wood. Corrosion was clearly visible along a solder line on a bar used as a handrail on the side of the rear platform. The truck's passenger cabin was mounted atop a trestle that had four crossbeams along its length. A significant amount of material was missing from several of the crossbeam-trestle unions due to corrosion, such that some of the supports were exposed to the air, as shown in Figure 5. The vehicle's undercarriage, both in the driver's and passenger cabins, exhibited corrosion and a shortage of material.

Figure 3. Close-ups of the cabin's top frame

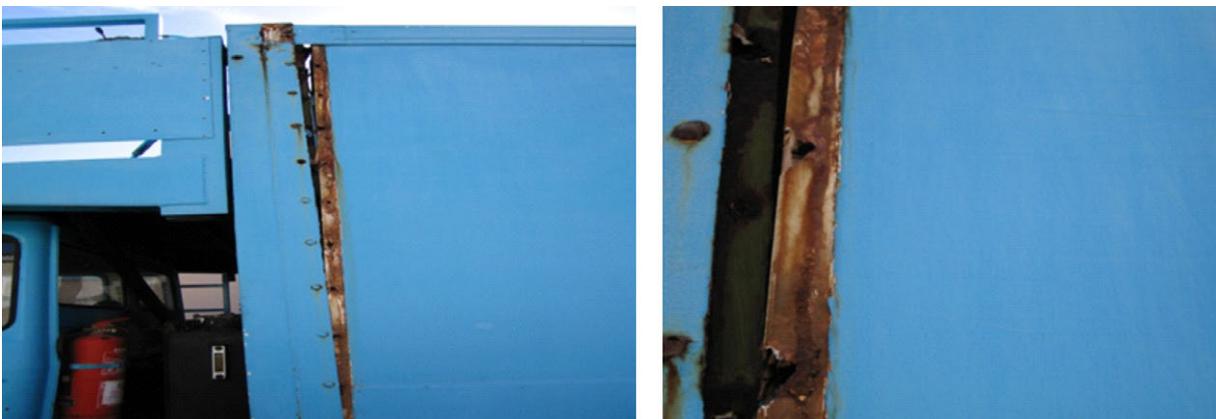
Figure 4. Close-ups of the cabin's left frame

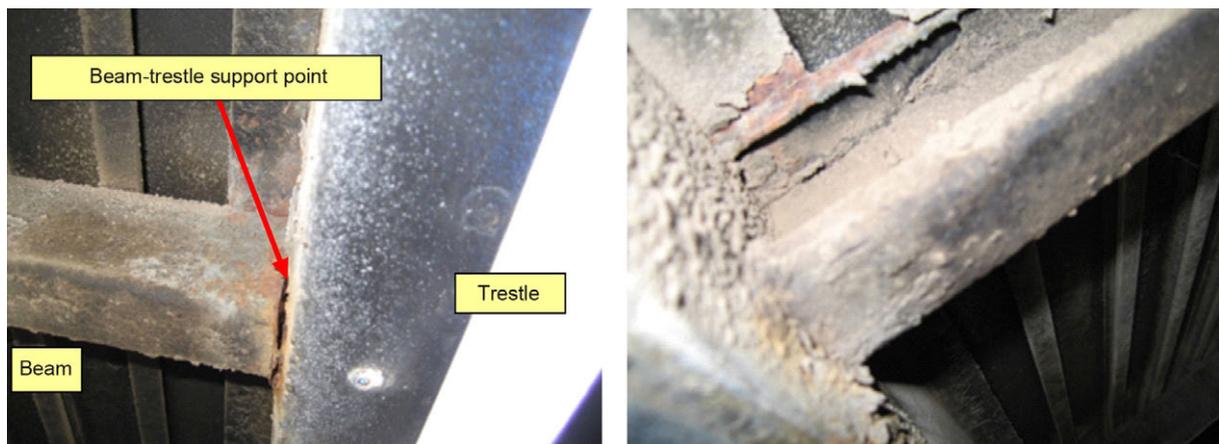
Figure 5. Close-ups of the crossbeam-trestle union

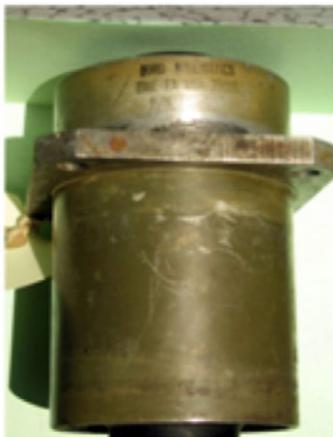
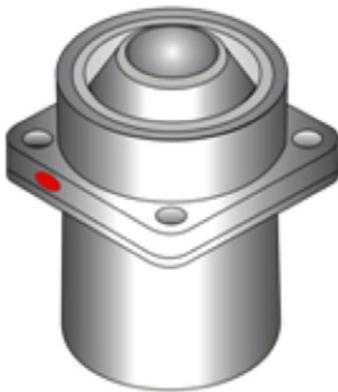
Figure 3. Part of a mount

The maintenance manual recommends replacing the mounts when vibrations appear, as this could indicate a defect, or when there is evidence of a malfunction. It also provides a procedure for checking the condition of the mounts and determining whether to replace them.
