CIAIAC

Boletín
Informativo

4/2009

COMISIÓN DE INVESTIGACIÓN
DE ACCIDENTES E INCIDENTES
DE AVIACIÓN CIVIL

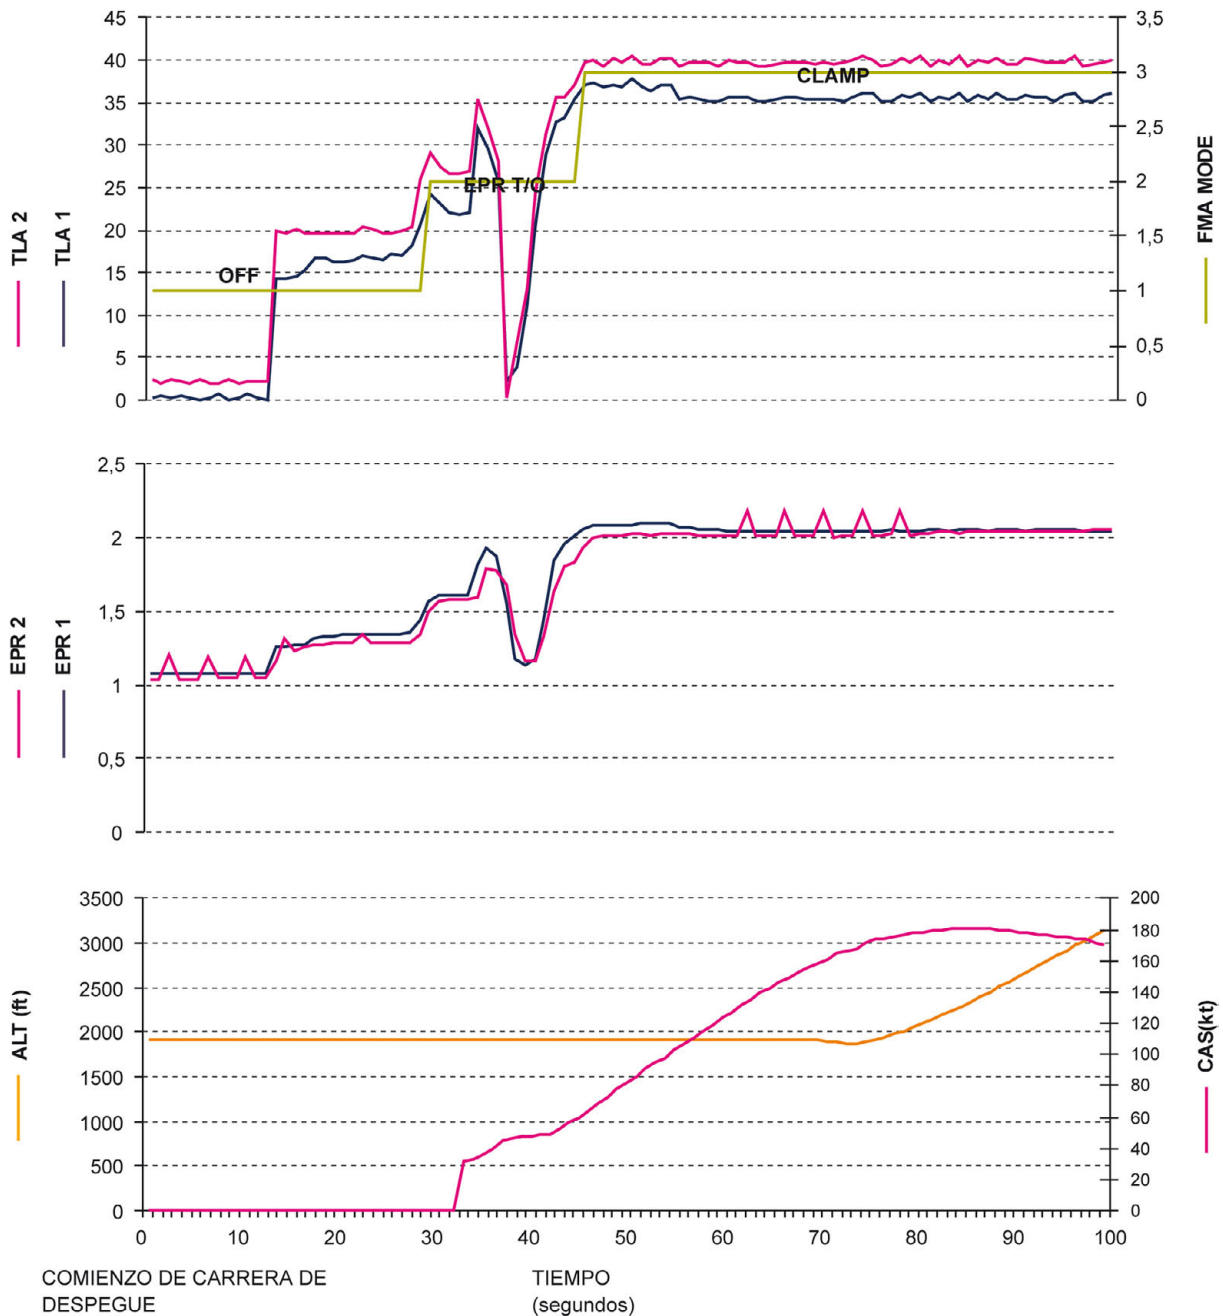
Figura 2. Despegue desde Madrid-Barajas

A continuación se muestran dos gráficos. En el primero se presentan algunos parámetros del despegue que realizó la aeronave en Madrid con destino Lanzarote. Cabe destacar la disminución de EPR y el retraso de las palancas de empuje en el momento que se selecciona el modo EPR T/O¹⁰ en el TRI¹¹.

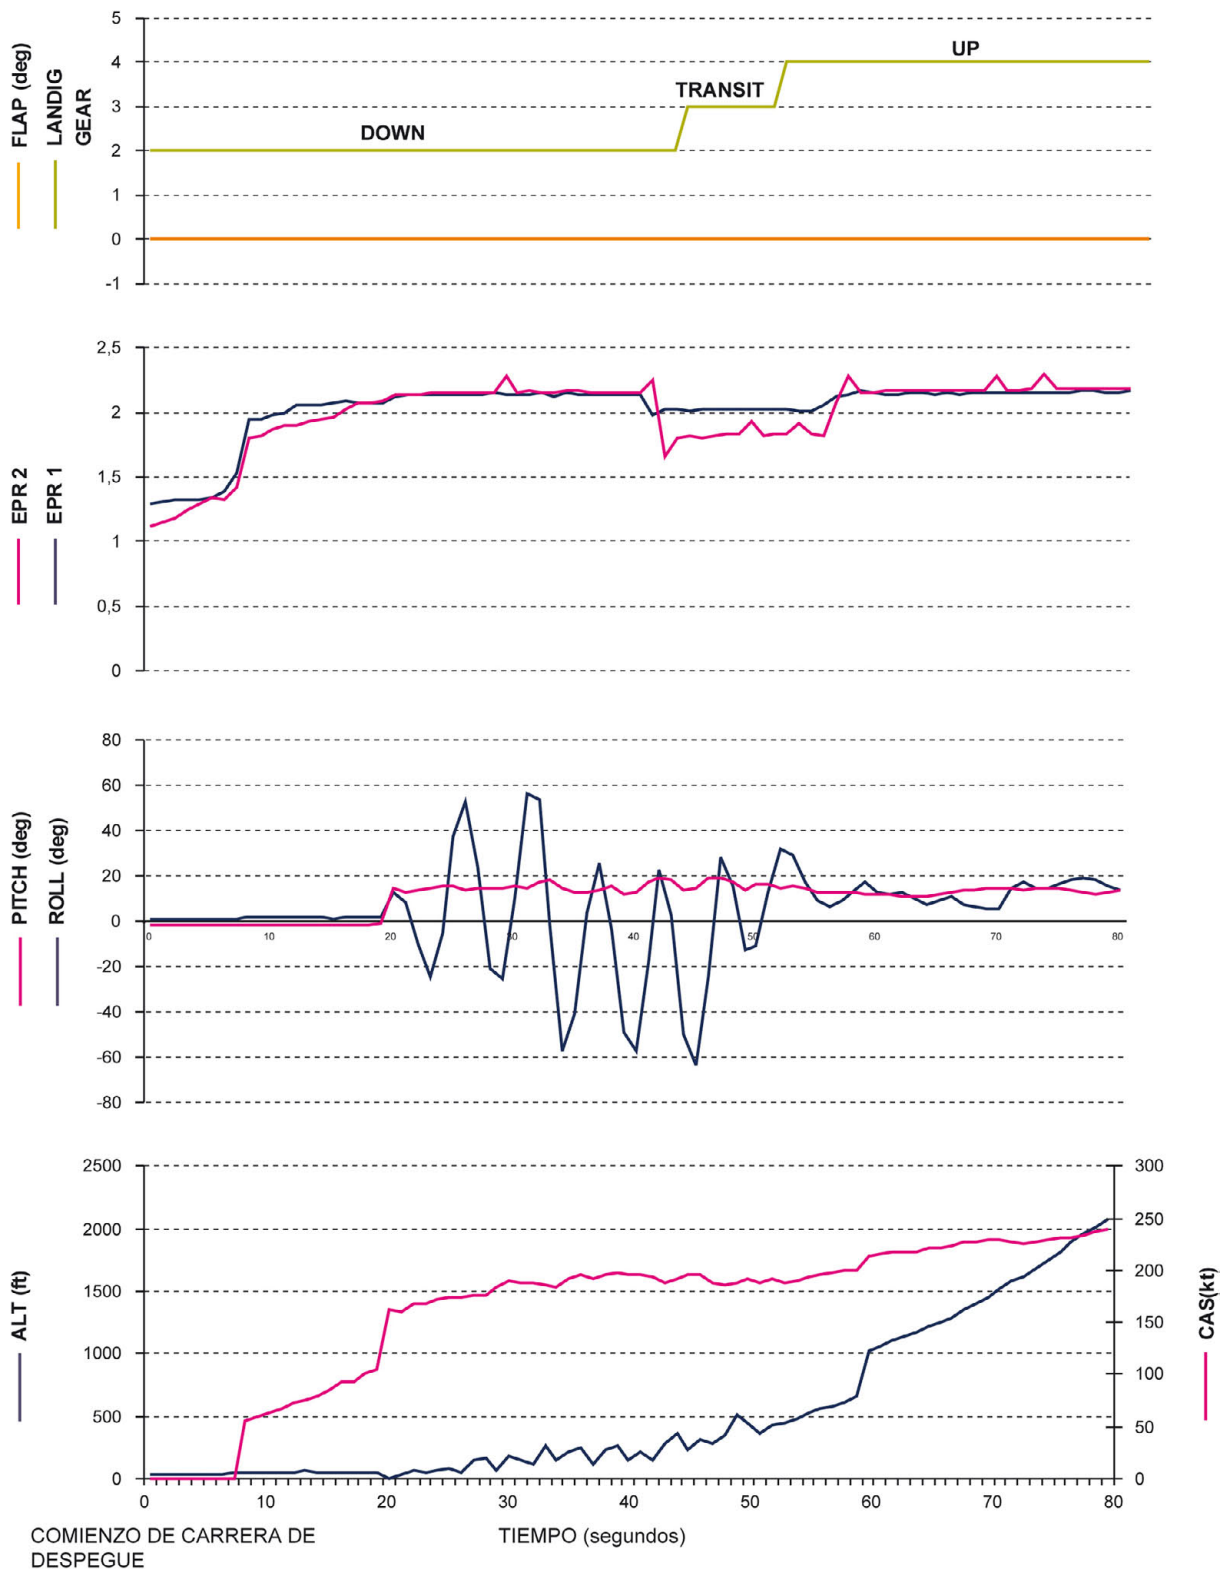
Figura 3. Despegue desde Lanzarote

En el segundo gráfico se muestra el despegue desde Lanzarote con destino Barcelona¹². En esta ocasión llama la atención, en primer lugar, que la selección de flaps es 0° y en segundo lugar los pronunciados alabeos que tiene la aeronave después de la rotación y cómo estos van disminuyendo a medida que aumenta la velocidad indicada.

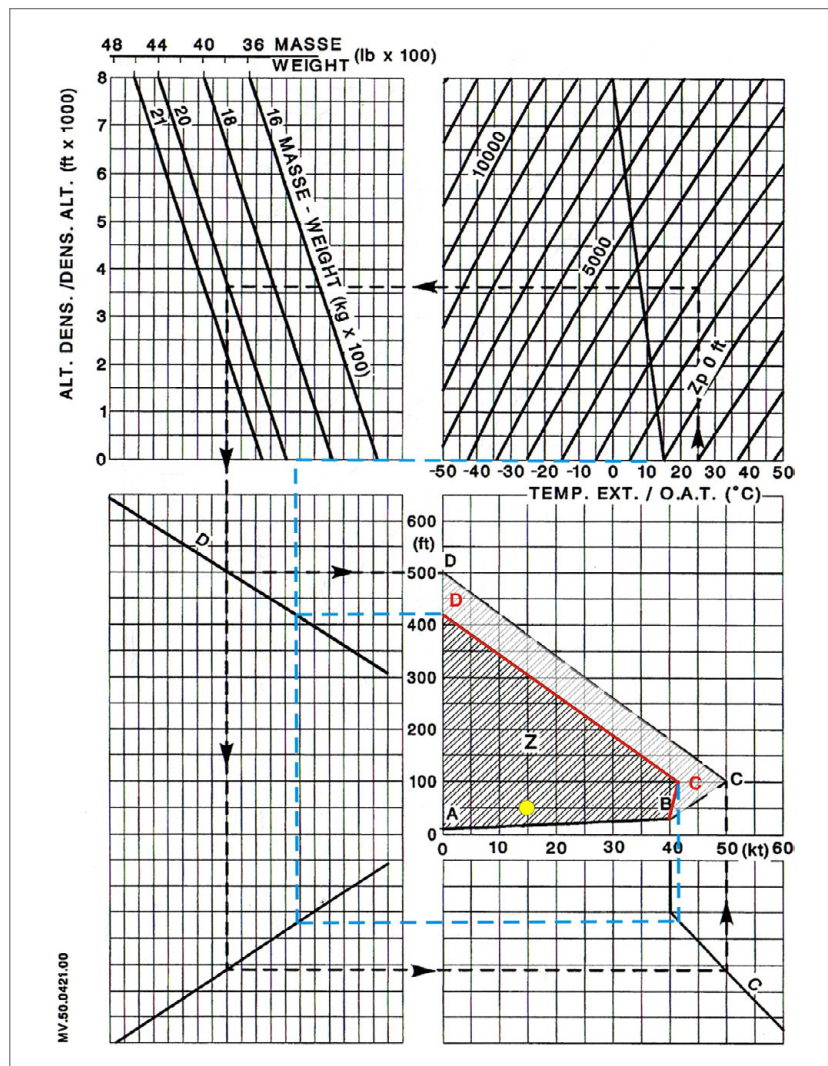
Figura 1. Diagrama de velocidad-altura

Con estos datos, y con las gráficas del manual de vuelo de la aeronave, se ha calculado la zona a evitar, que está representada en la figura 1, definida por los puntos A y B (fijos) y C y D (en color rojo y que son variables).

En el momento en el que se produjo la parada del motor, la aeronave se encontraba a una altura de 50 ft, y su velocidad traslacional era muy baja, ya que se encontraba decelerando para establecerse en estacionario, habiéndose estimado su velocidad en 15 kt. Con estos datos se ha representado en el gráfico 1 el punto en el que se encontraba la aeronave, indicado mediante un círculo amarillo. Como puede comprobarse, en esas condiciones la aeronave estaba volando dentro de la zona sombreada, que es la que debe evitarse.

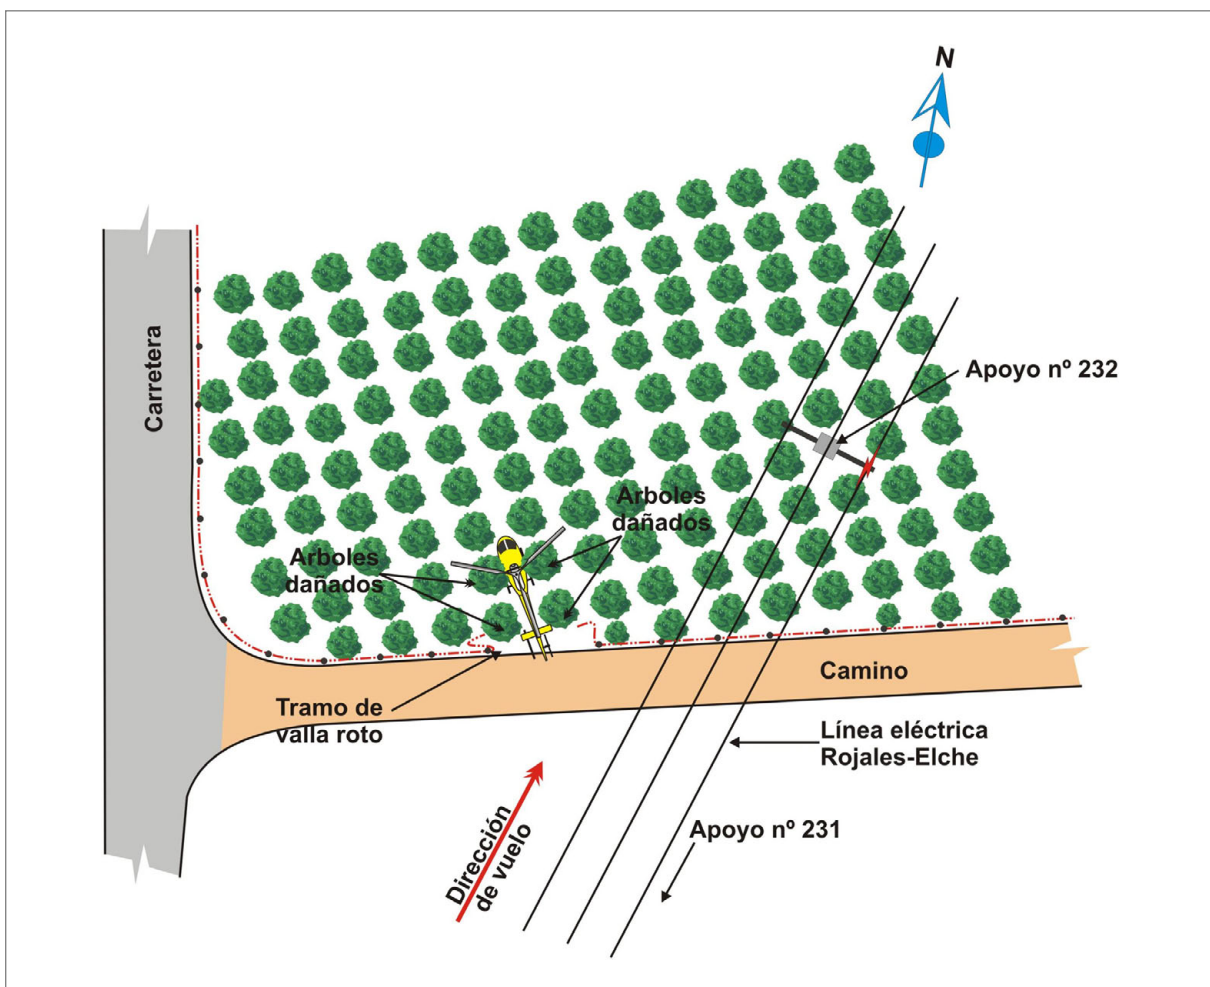
Figura 2. Croquis del lugar del accidente

Como puede verse en la figura 2, la aeronave impactó contra el terreno dentro de una parcela dedicada al cultivo de mandarinas. El eje longitudinal de la aeronave estaba prácticamente alineado con las filas de los árboles, y se encontraba entre dos de ellas.

La parte posterior de la cola de la aeronave sobresalía ligeramente de los límites de la parcela.

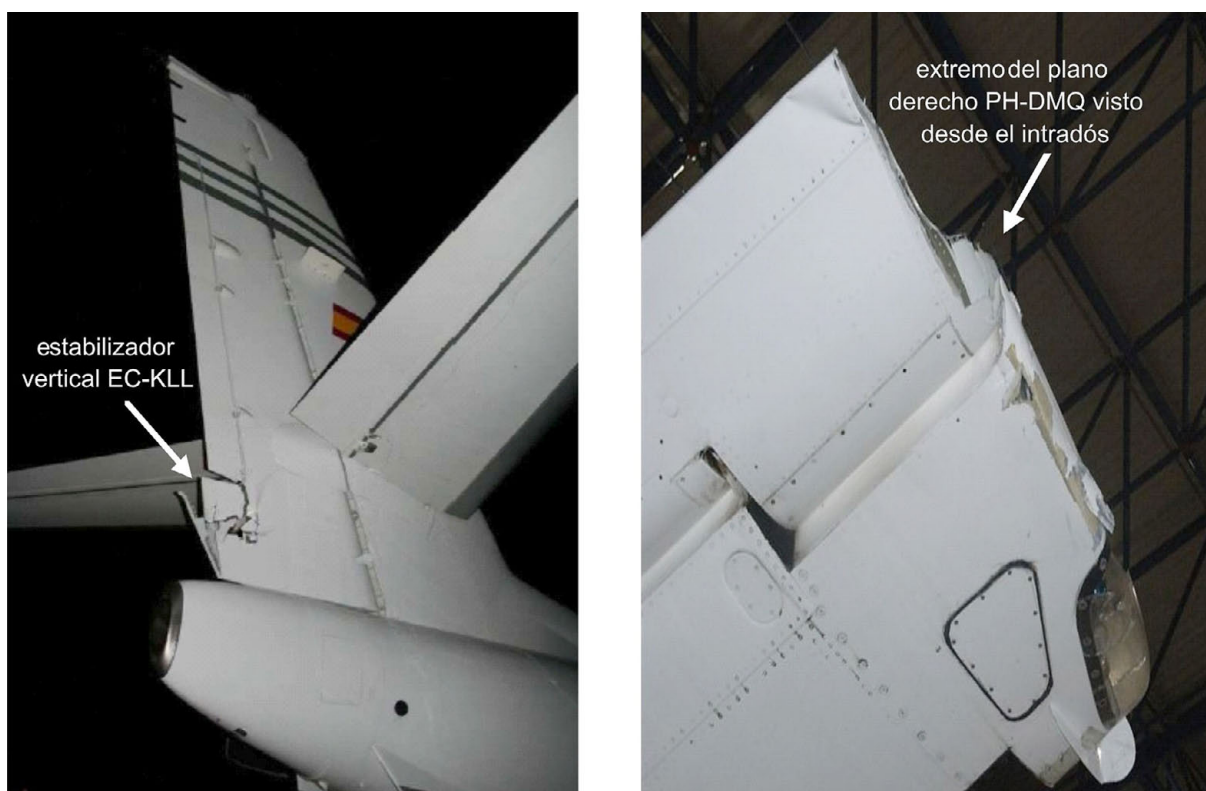
Figura 1. Daños en las aeronaves EC-KLL y PH-DMQ

A las 18:29 horas, durante el tránsito de la aeronave PH-DMQ por la calle de rodaje N y con la aeronave EC-KLL detenida en H5, se produjo el impacto del extremo del plano derecho de la primera con el estabilizador vertical de la segunda, produciendo daños menores en cada una de ellas (figura 1). La aeronave PH-DMQ continuó rodando hasta

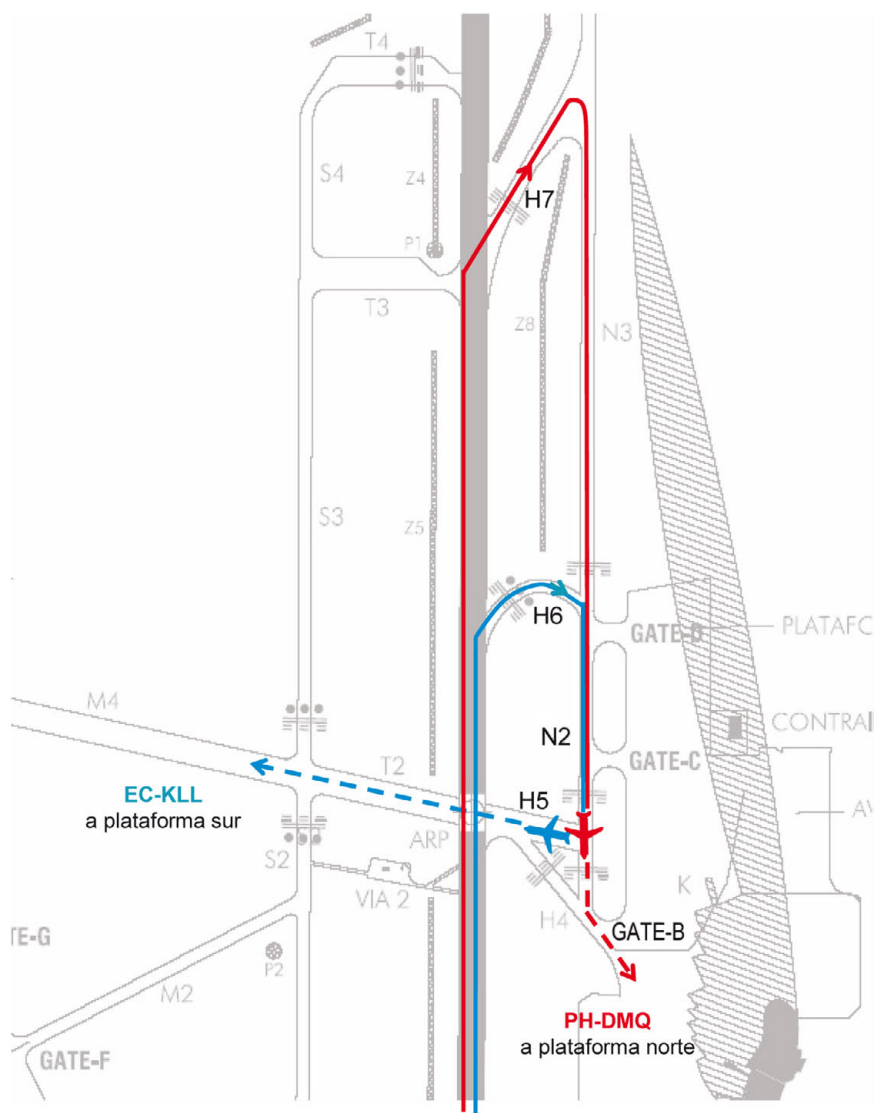
Figura 2. Trayectorias de rodadura de las aeronaves EC-KLL y PH-DMQ

Tres minutos después del aterrizaje de la aeronave EC-KLL, la aeronave PH-DMQ, procedente del Aeropuerto de Sevilla, aterrizó con un total de 32 personas a bordo. Abandonó la pista por la calle de rodaje H7 y fue autorizada a rodar por la calle de rodaje N, perpendicular a H5, hasta la puerta B donde le estaba esperando un señalero (figura 2).

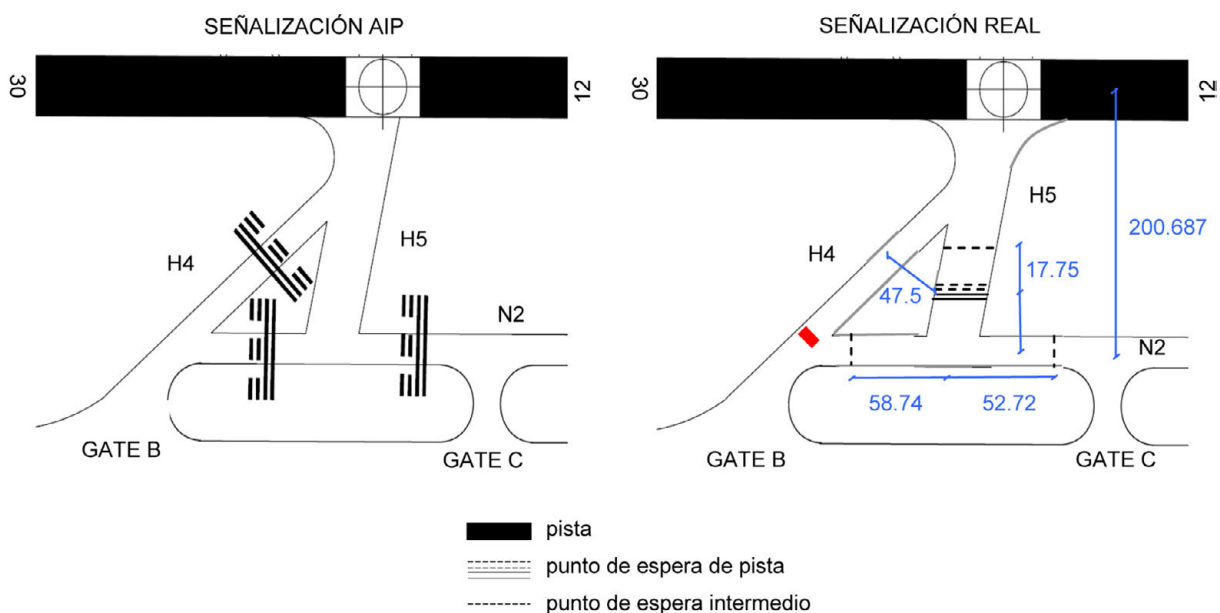
Figura 3. Señalización en la zona del impacto (distancias en metros)

La configuración real del aeropuerto para la misma zona constaba de (figura 3):

- Una señal de instrucción obligatoria NO ENTRY en H4.
- Un punto de espera de pista y un punto de espera intermedio en H5. El punto de espera de pista de H5 estaba dotado de luces de barra de parada y una señal de información en el pavimento con la inscripción H5 en letras amarillas sobre fondo negro colocadas detrás de las líneas discontinuas. No había letreros. El punto de espera intermedio no tenía luces.
- Dos puntos de espera intermedios en N2 (figura 3) ninguno de los cuales tenía luces.
- En la intersección de H5 con la pista 12/30 se había construido una zona de transición curva con la pista con objeto de convertir H4 en una calle de salida rápida de la pista 12.

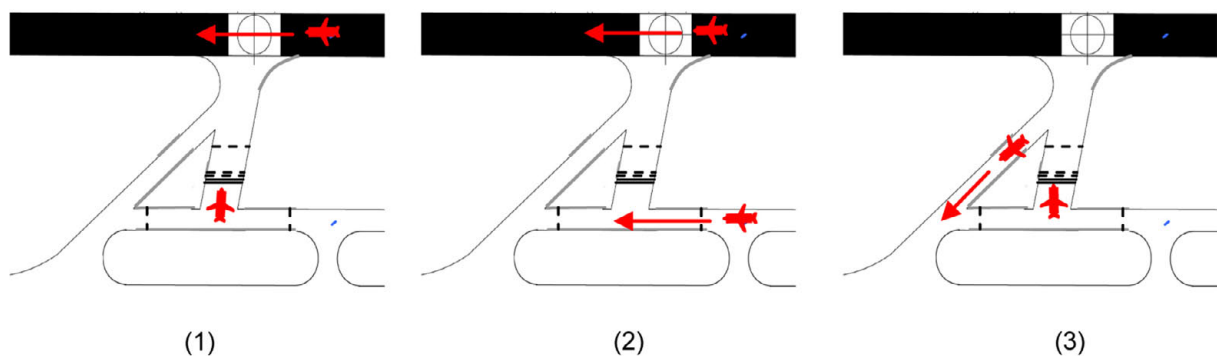
Figura 4A. Tránsito en la zona N2-H5

- (Figura 4A-1) Proteger a las aeronaves en pista de cualquier obstáculo, siendo una aeronave detenida en el punto de espera de pista de H5 un obstáculo. Para ello la separación entre ambos es superior a los 90 m que define el anexo 14.
- (Figura 4A-2) Proteger a las aeronaves en rodaje por N2 de los tráficos en la pista con una separación de 200,6 m, superior a los 182,5 m que define el anexo 14.
- (Figura 4A-3) Detener a una aeronave en el punto de espera de pista H5 para permitir que una aeronave abandone la pista por H4. Para ello la distancia de separación de H4 con un obstáculo, en este caso una aeronave detenida en el punto de espera de pista de H5, cumple con los 47,5 m que establece el anexo 14.

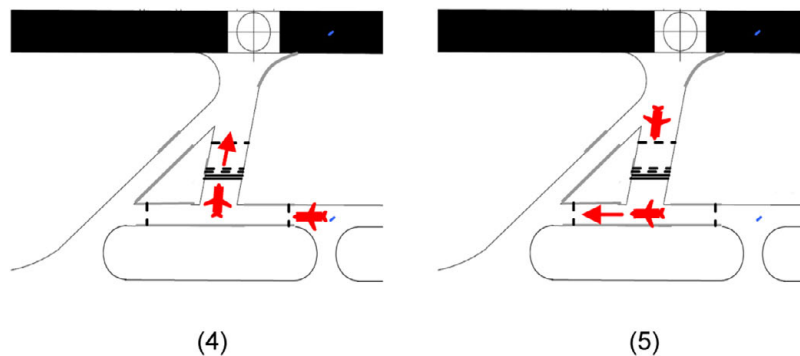
Figura 4B. Tránsito en la zona N2-H5

- (Figura 4B-4) Proteger a las aeronaves en rodaje por H5 mediante la parada de aeronaves en los puntos de espera intermedio de N2 manteniendo una distancia superior a los 47,5 m entre el eje de la calle de rodaje H5 del morro de cualquier avión (por ser considerado como obstáculo). A todos los efectos, esta sería la situación que se dio en el incidente objeto de este informe, en el que la aeronave EC-KLL debería haber tenido la consideración de una aeronave en movimiento por H5.

- (Figura 4B-5) Proteger a las aeronaves en rodaje por N2 mediante la detención de aeronaves en el punto de espera intermedio de H5 manteniendo una distancia superior a los 47,5 m. El punto de espera de pista de H5 detiene a las aeronaves que pretenden cruzar la pista procediendo desde N2 hacia la pista. Sin embargo este punto no supone ninguna obligación para aeronaves que provienen desde la pista hacia N2, razón por la cual se ubica el punto de espera intermedio de H5.

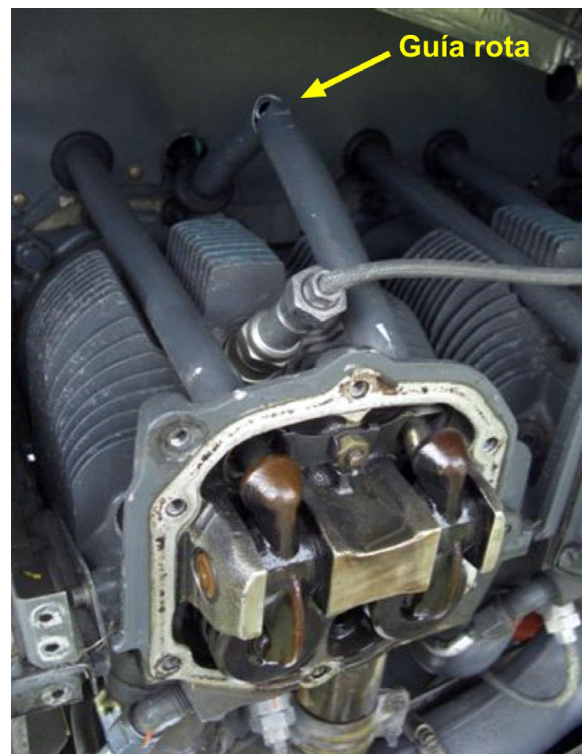
Figura 1. Fotografía de la guía rota

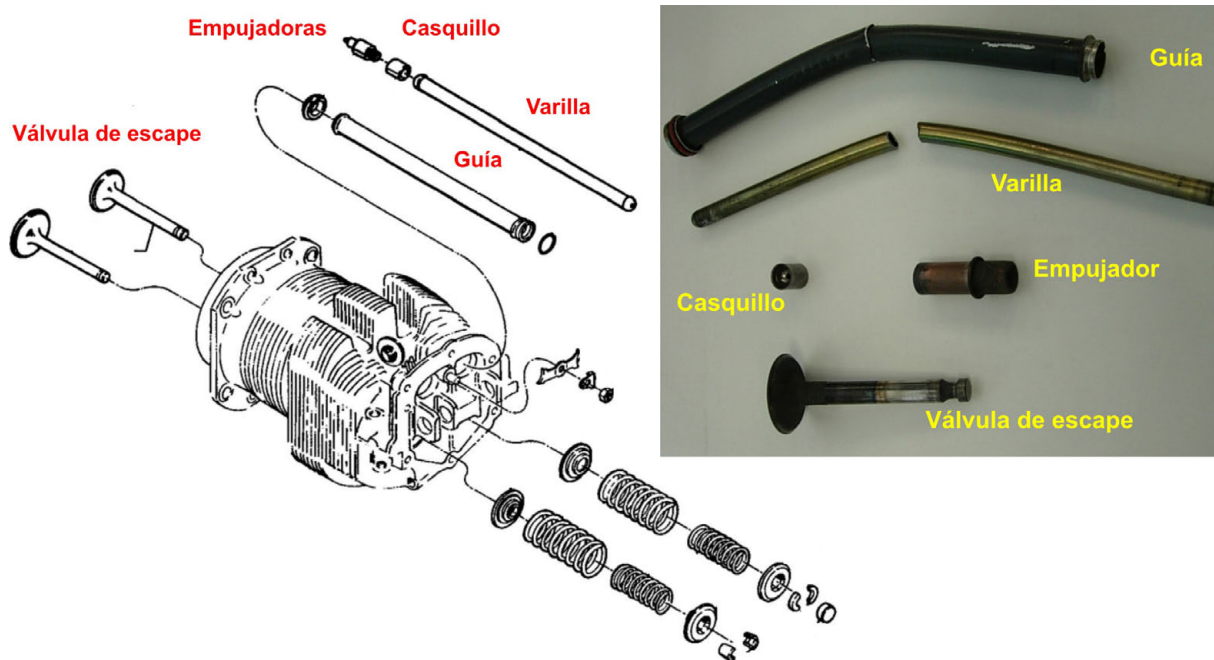
Se examinaron el resto de cilindros para comprobar si cumplían con las especificaciones requeridas en el Boletín de Servicio 338 C, encontrándose que los cilindros N° 1 y 3 , tenían holguras respectivas de 0,030", el cilindro N° 4 una holgura de 0,027", el cilindro N° 5 una holgura de 0,017" y el cilindro N° 6 una holgura de 0,028", es decir, dos de ellos en el límite superior, otros dos dentro cerca del máximo aunque dentro de los límites y otro cerca del mínimo pero también dentro de los límites.

Figura 2. Guía, varilla, empujador y casquillo rotos

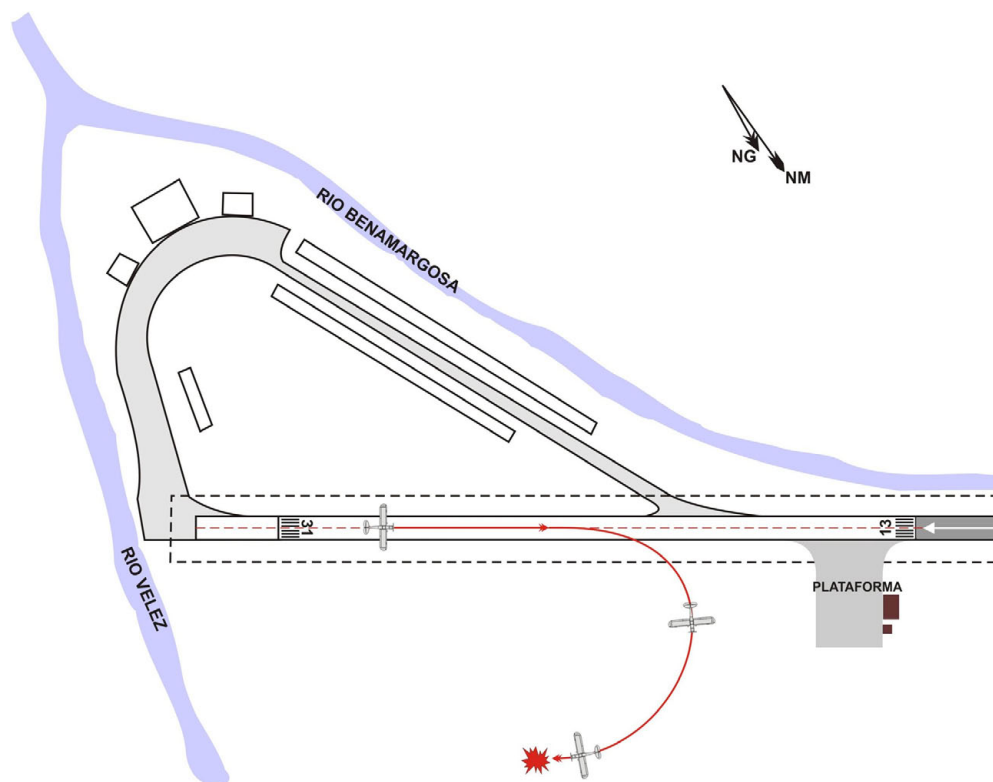
Figura 1. Croquis del accidente

El avión sufrió importantes daños que afectaron principalmente a su parte delantera.

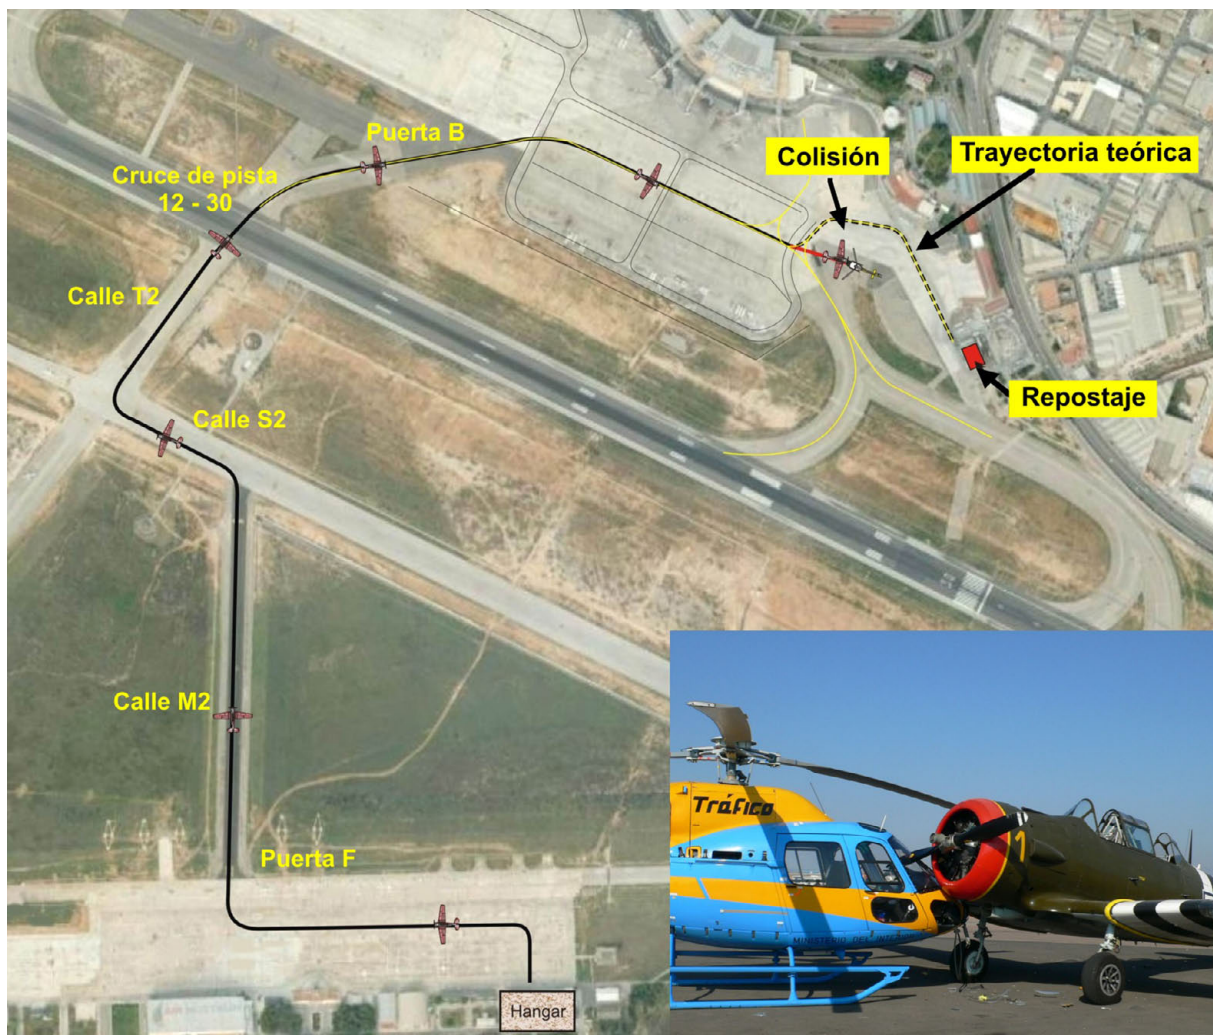
Figura 1. Croquis de la rodadura del avión

Durante el recorrido en tierra, atravesó la plataforma sur y entró por la puerta F a la calle de rodaje M2, siguió por la calle de rodaje S2, circuló por la calle de rodaje T2, cruzó la pista 30-12 y la plataforma norte, estando en todo momento en contacto con la torre de control, que le autorizó y le guió en su recorrido.

Al llegar a la altura de la puerta A de la plataforma de aviación general 1, golpeó con la hélice contra la parte delantera de la cabina de un helicóptero que estaba estacionado en el aparcamiento habilitado para este tipo de aeronaves.

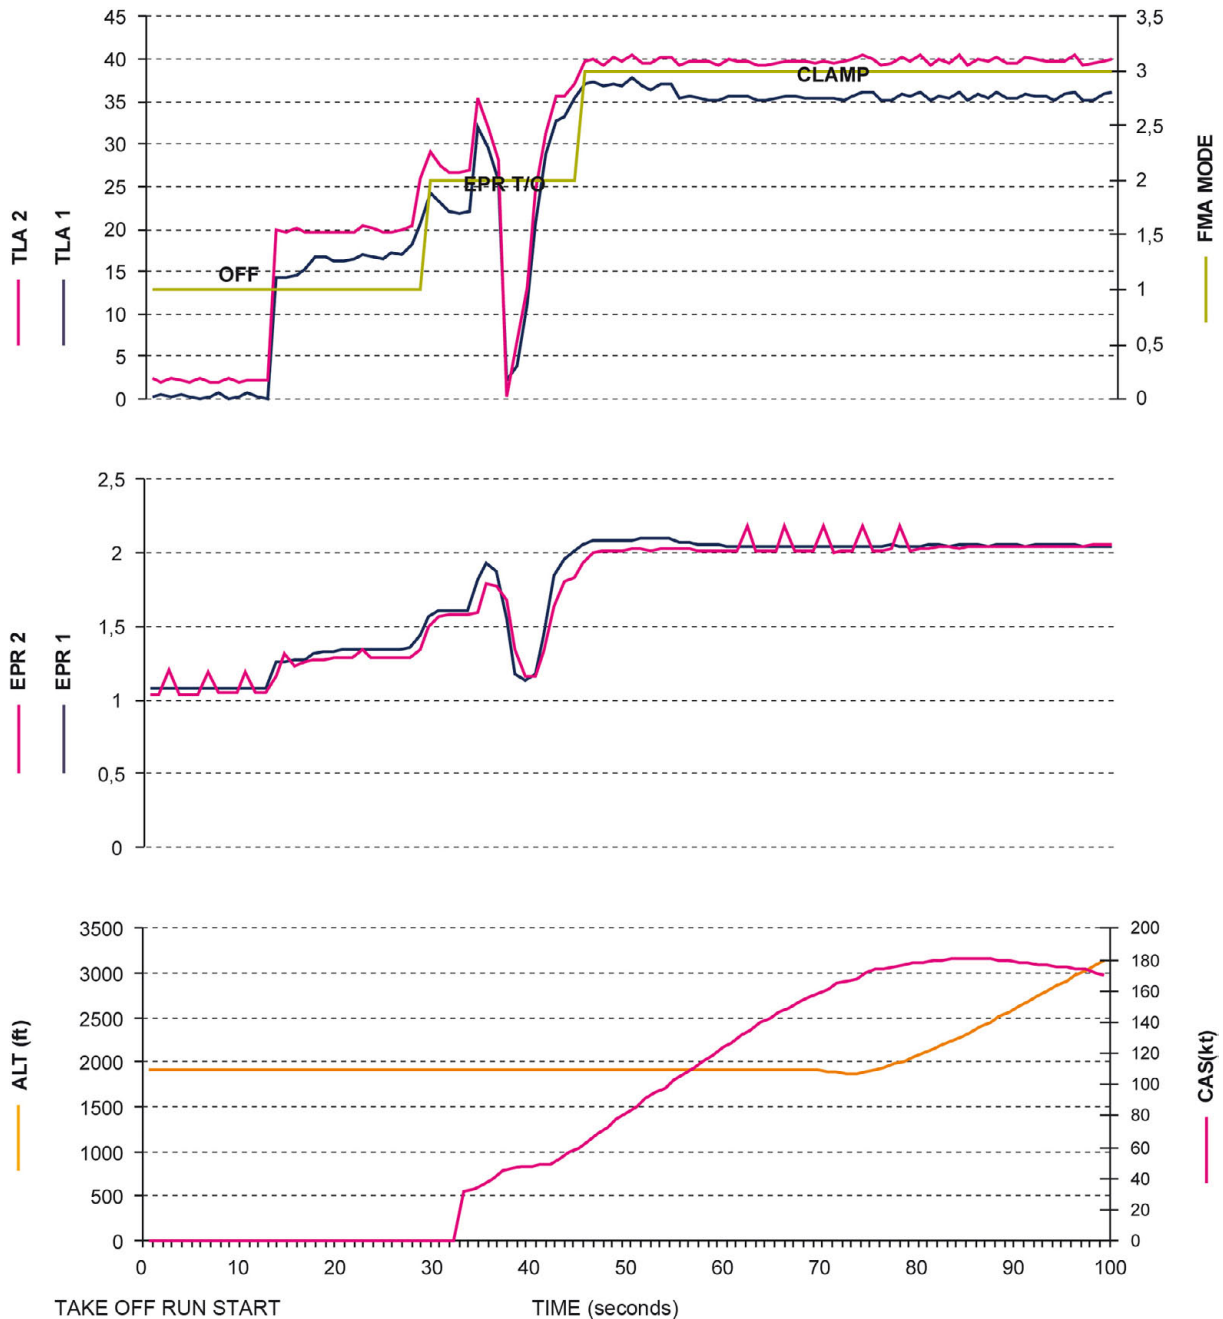
Figure 2. Take off from Madrid-Barajas

Two graphs are provided below. The first shows parameters from the takeoff conducted at Madrid airport en route to Lanzarote. Note the decrease in the EPR and the retard of the throttle levers just as EPR T/O¹¹ mode was selected on the TRI¹².

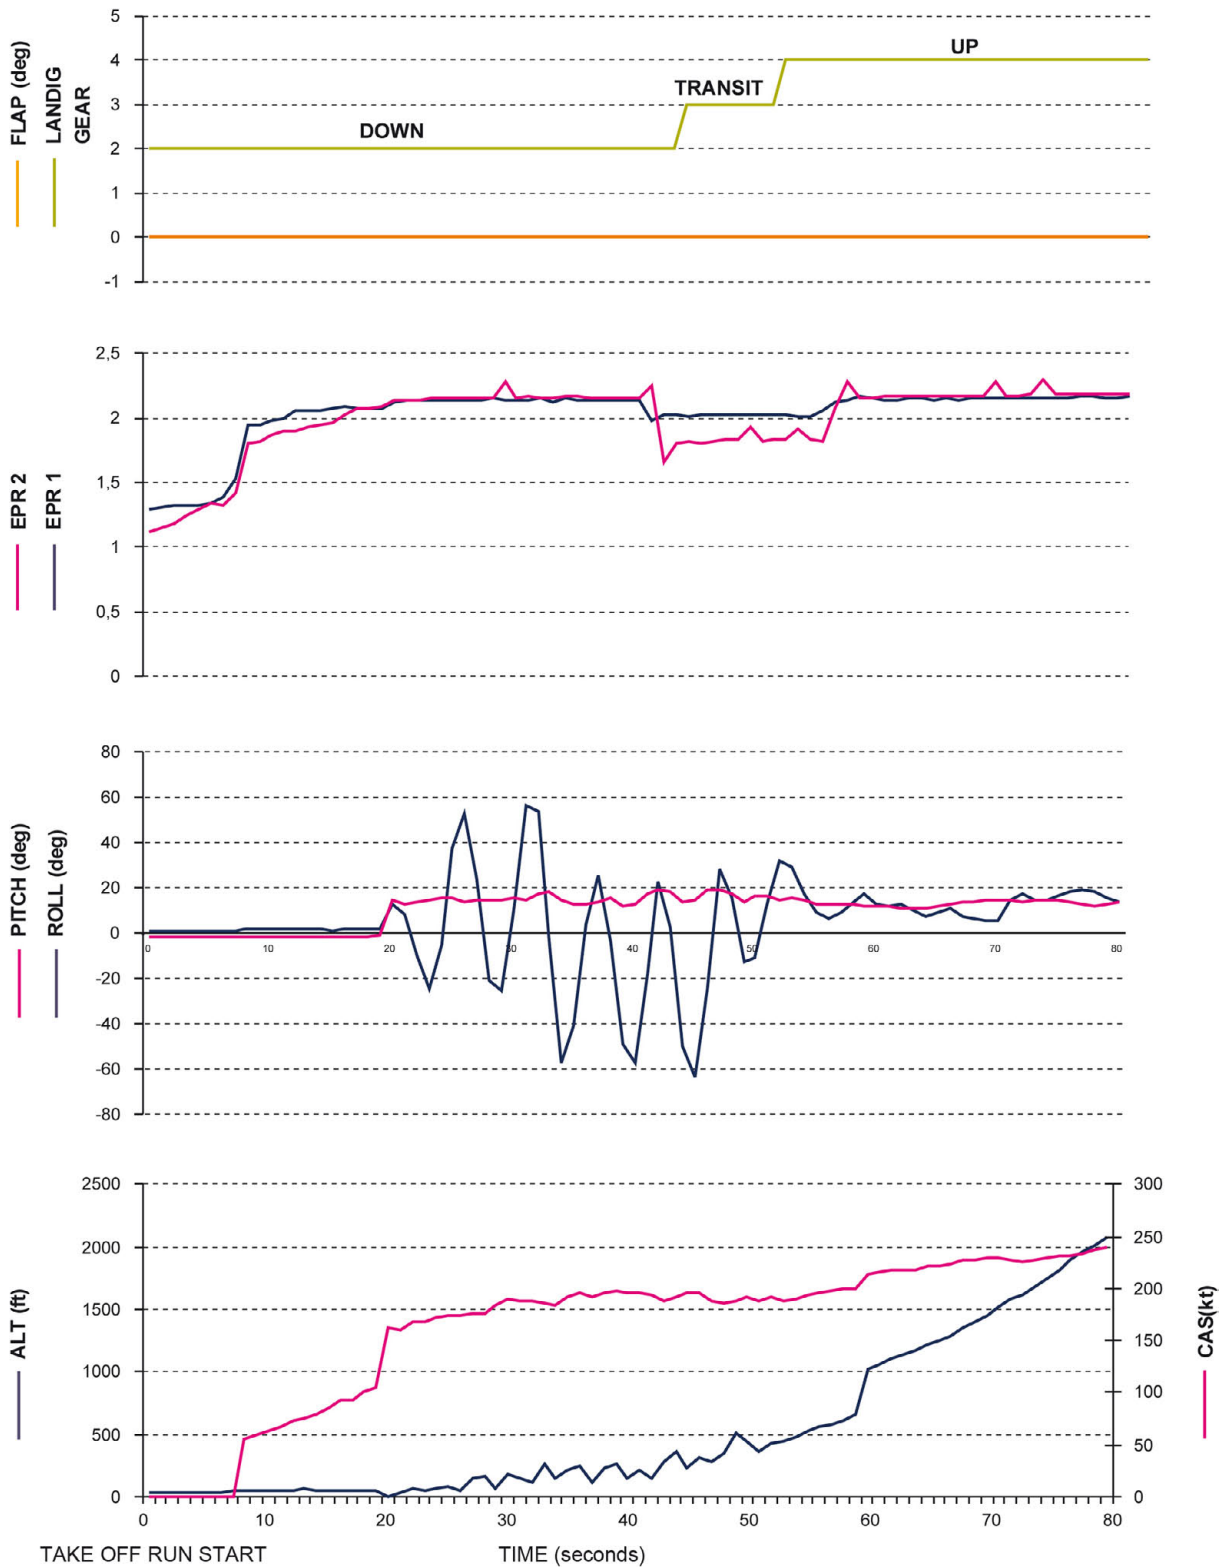
Figure 3. Take off from Lanzarote

The second graph shows the takeoff for the Lanzarote-Barcelona flight¹³. Of note in this case is, first, that the flaps are selected to 0°, and second, the prominent rolls suffered by the aircraft after the rotation, and how these rolls subside as the indicated airspeed increased.

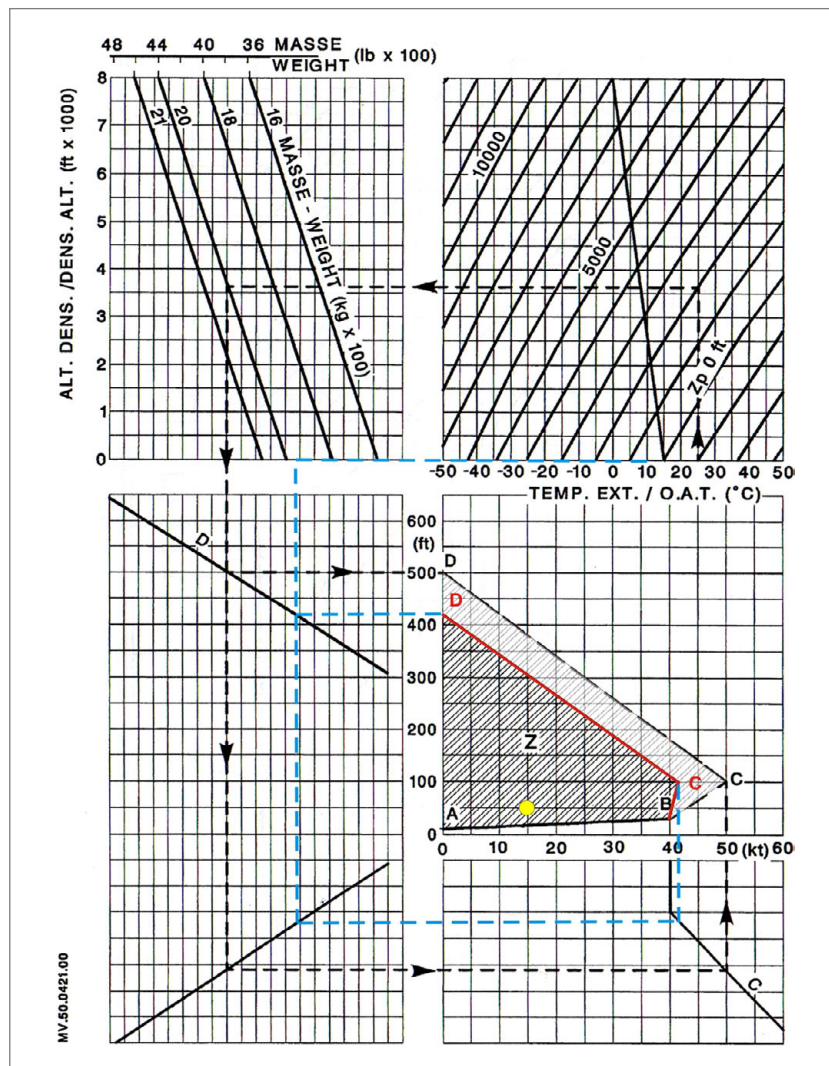
Figure 1. Height-velocity chart

Using these data and the graphs in the aircraft’s flight manual, the restricted area was calculated, as shown in Figure 1 and defined by points A and B (fixed) and C and D (variable, in red).

At the time of the engine stoppage, the aircraft was at an height of 50 ft. It had a very low translational speed since it was decelerating in preparation for hovering, being the speed estimated of 15 kt. With these data the point where the aircraft was flying at that time is shown in Figure 1 by a yellow circle. As shown, under these conditions the aircraft was flying inside the shaded, restricted area.

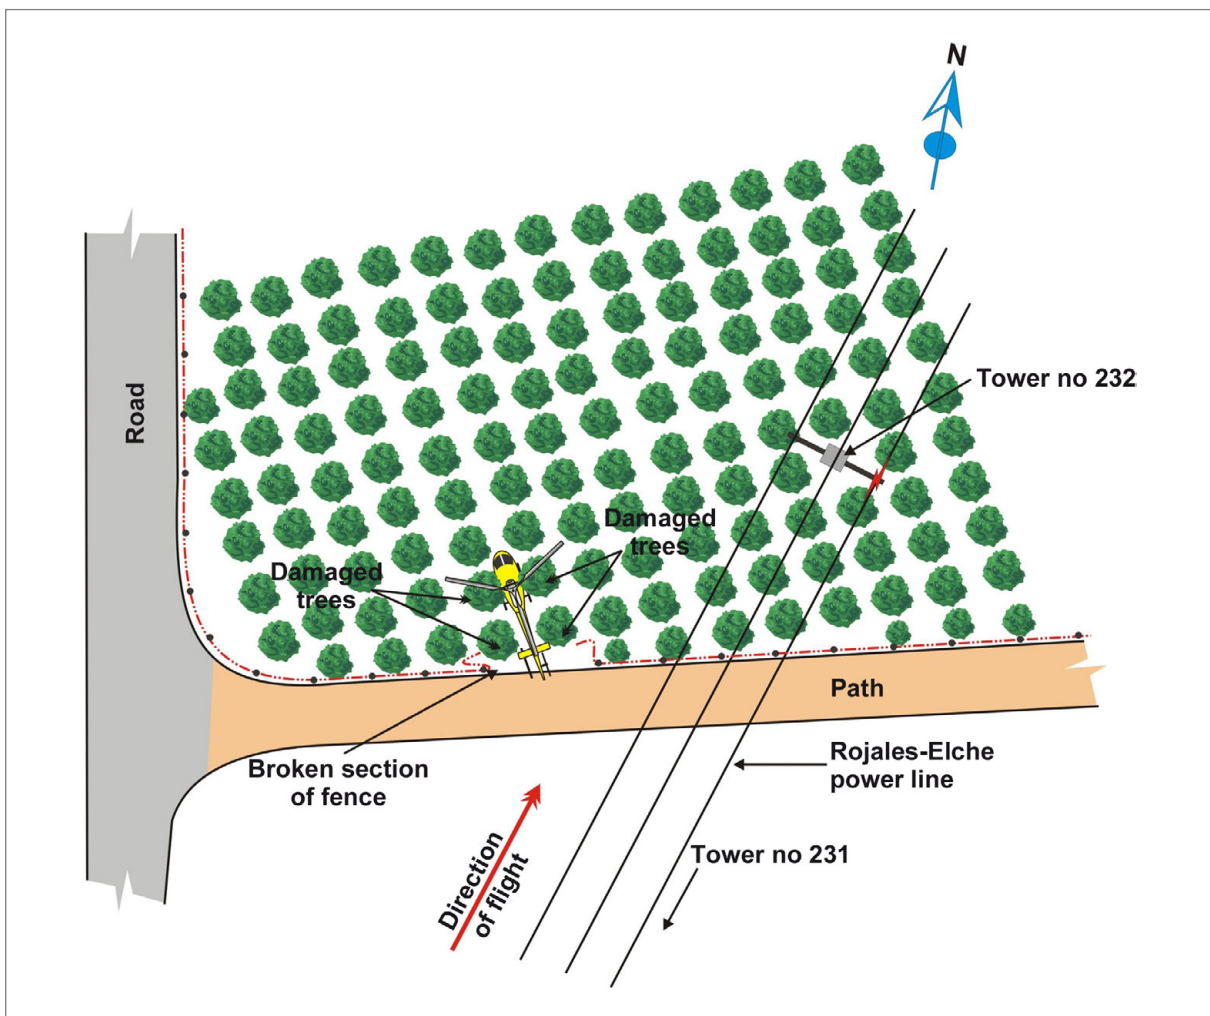
Figure 2. Sketch of the accident site

As can be seen in Figure 2, the aircraft impacted the ground in a mandarin grove. The aircraft's longitudinal axis was practically aligned with the rows of trees and lay between two of them. The aft part of the aircraft's tail protruded slightly outside the limits of the grove.

The aircraft wreckage was some 9 m away from the nearest cable of the Rojas-Elche power line that was being inspected. Its longitudinal axis was at a 25° angle with the power line.

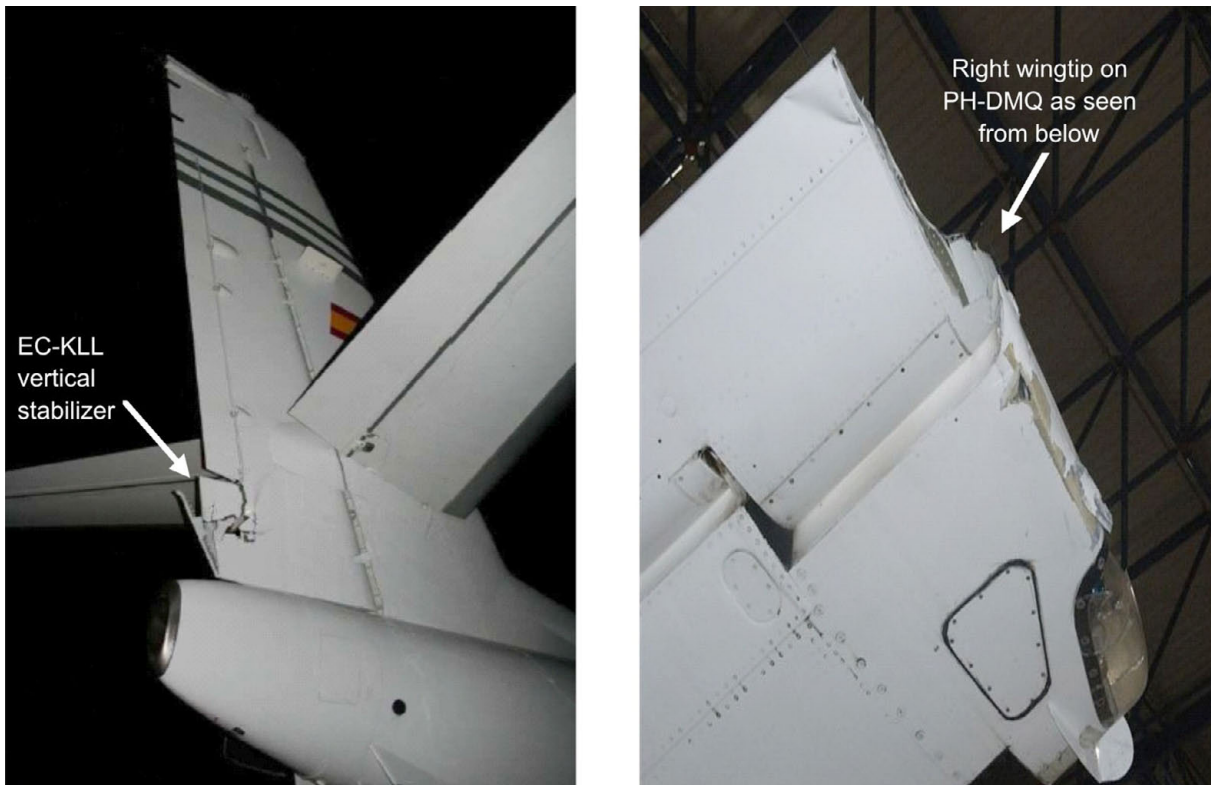
Figure 1. Damage to aircraft EC-KLL and PH-DMQ

At 18:29, as aircraft PH-DMQ was transiting on taxiway N with aircraft EC-KLL stopped at H5, the right wingtip of the former struck the vertical stabilizer of the latter, resulting in minor damage to each (Figure 1). Aircraft PH-DMQ continued taxiing until it reached the signalman's car, which guided it to its parking stand on the north apron. Aircraft

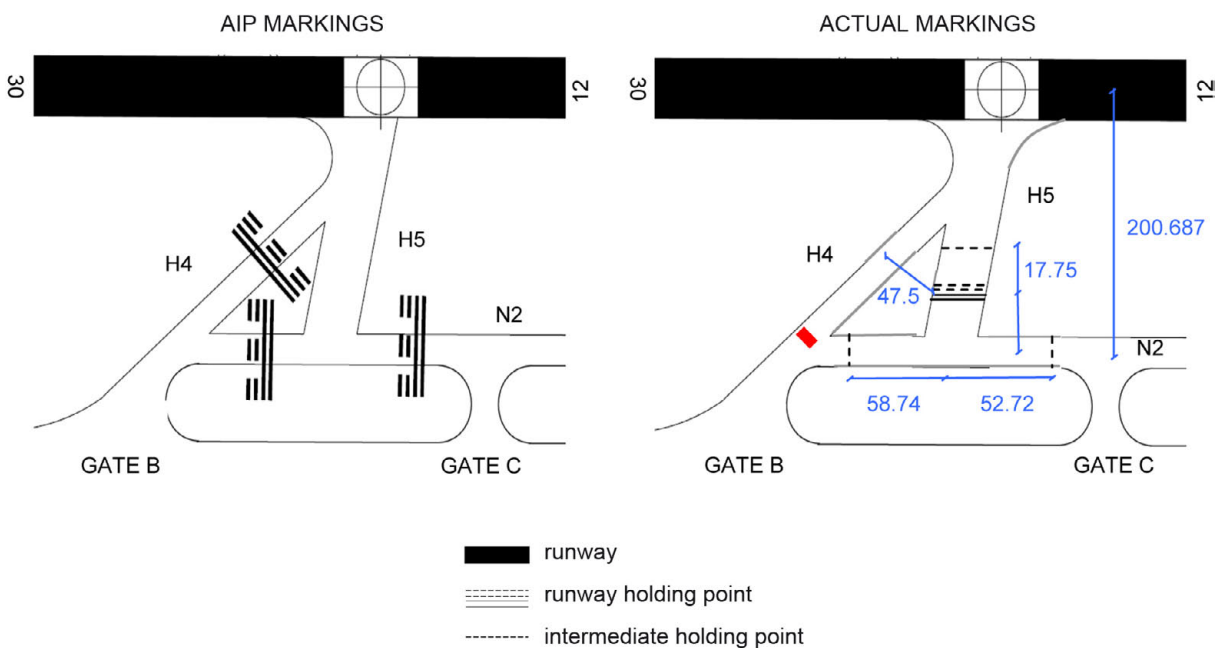
Figure 3. Markings in the impact area (distances in meters)

- A mandatory NO ENTRY marking at H4.
- A runway holding point and intermediate holding point at H5. The H5 runway holding point was equipped with stop bar lights and an inscription on the pavement with the characters H5 in yellow letters on a black background situated behind the dashed lines. There were no signs. The intermediate holding point had no lights.
- Two intermediate holding points at N2 (Figure 3), neither of which had lights.
- At the intersection of H5 with runway 12/30, a curved transition area had been built for the purpose of converting H4 into a rapid exit taxiway for runway 12.

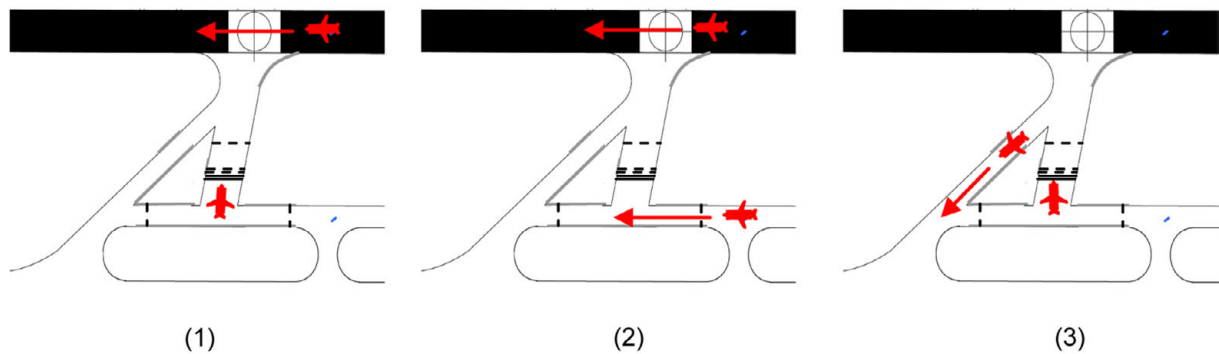
Figure 4A. Traffic flow in area N2-H5

- (Figure 4A-1) To protect aircraft on the runway from any obstacle, an aircraft stopped at runway holding point H5 being such an obstacle. To achieve this, the separation between the two exceeds the 90 m specified in Annex 14.
- (Figure 4A-2) To protect aircraft taxiing on N2 from runway traffic with a separation of 200.6 m, in excess of the 182.5 m specified in Annex 14.
- (Figure 4A-3) To stop an aircraft at the H5 runway holding point so as to allow an aircraft to leave the runway via H4. To achieve this, the separation distance between H4 and an obstacle, in this case an aircraft stopped at runway holding point H5, complies with the 47.5 m specified in Annex 14.
