CIAIAC

Boletín
Informativo

4/2009

COMISIÓN DE INVESTIGACIÓN
DE ACCIDENTES E INCIDENTES
DE AVIACIÓN CIVIL

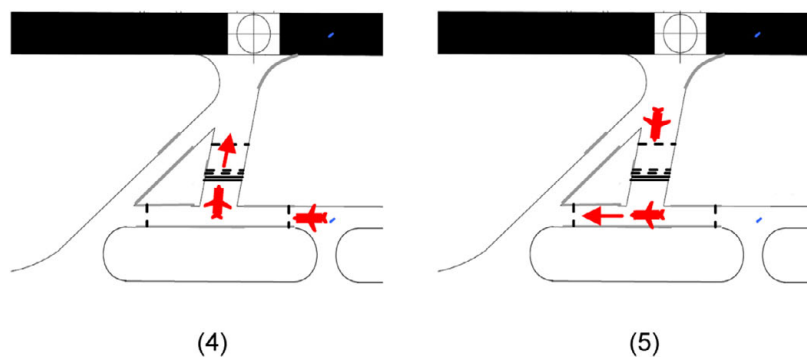
Figure 4B. Traffic flow in area N2-H5

- (Figure 4B-4) To protect aircraft taxiing on H5 by having aircraft stop at the N2 intermediate holding points, maintaining a distance in excess of 47.5 m between the centerline of H5 taxiway and the nose of any airplane (considered an obstacle). This is essentially the situation that arose in the incident described in this report, in which aircraft EC-KLL should have been considered as taxiing on H5.
- (Figure 4B-5) To protect aircraft taxiing on N2 by stopping aircraft at the H5 intermediate holding point, maintaining a distance in excess of 47.5 m. The H5 holding point stops those aircraft proceeding from N2 from crossing the runway. This point does not impose any obligations on aircraft proceeding from the runway to N2, however, hence the location of the intermediate holding point on H5.

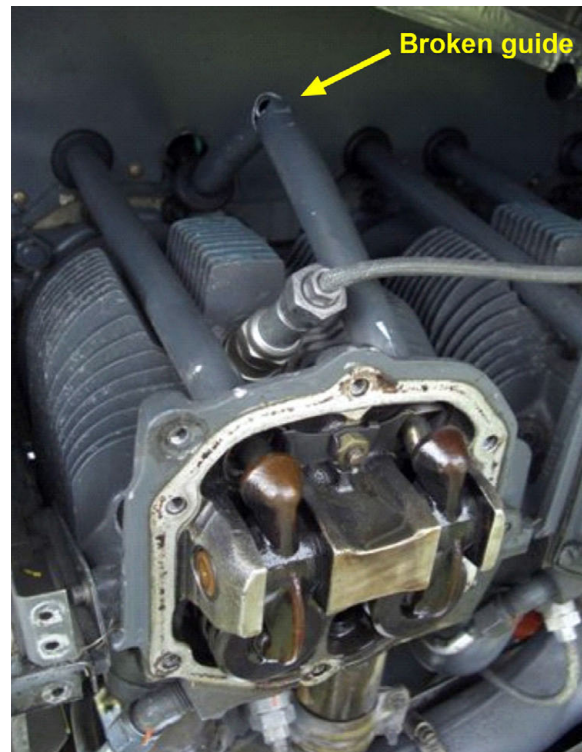
Figure 1. Photograph of broken guide
