COMISIÓN DE  
INVESTIGACIÓN  
DE **A**CCIDENTES  
E **I**NCIDENTES DE  
**A**VIACIÓN **C**VIL

Boletín  
Informativo

5/2009

<u>Referencia</u>	<u>Fecha</u>	<u>Matrícula</u>	<u>Aeronave</u>	<u>Lugar del suceso</u>	
A-049/2006	05-08-2006	EC-FMX	Piper PA-34-200T	Urbanización El Socorro, Carmona ..... (Sevilla)	1
A-030/2008	13-08-2008	EC-JIF	Air Tractor AT-401	Finca La Moncloa, Valdecaballeros ..... (Badajoz)	13
A-002/2009	25-01-2009	EC-DSD	Piper PA-28-161	Ladera norte de la Montaña de la ..... Crucita (Santa Cruz de Tenerife)	21
IN-014/2009	01-07-2009	EC-HHY	Cessna 172 RG	Aeropuerto de Córdoba .....	31
A-025/2009	27-09-2009	EC-DPK	Socata Rallye 180-T	Aeródromo de Ocaña (Toledo) .....	37

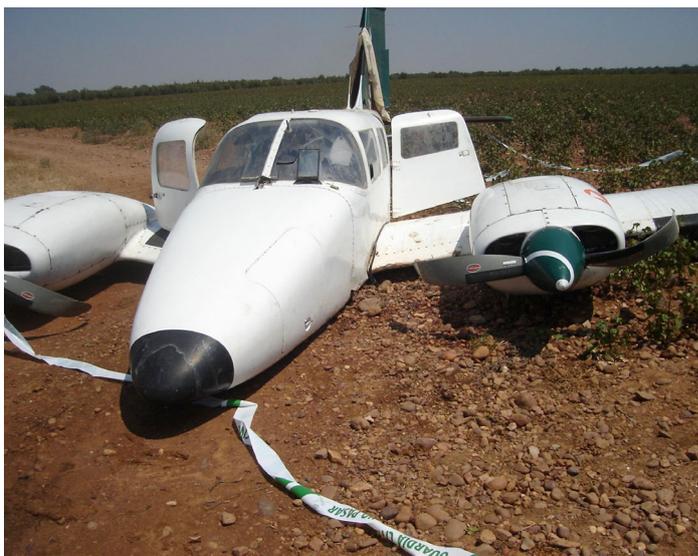
Figura 1. Vista general de la aeronave

La aeronave resultó con daños importantes en el tren de aterrizaje, cuyas dos patas principales resultaron arrancadas, ambas hélices, fuselaje y plano izquierdo.

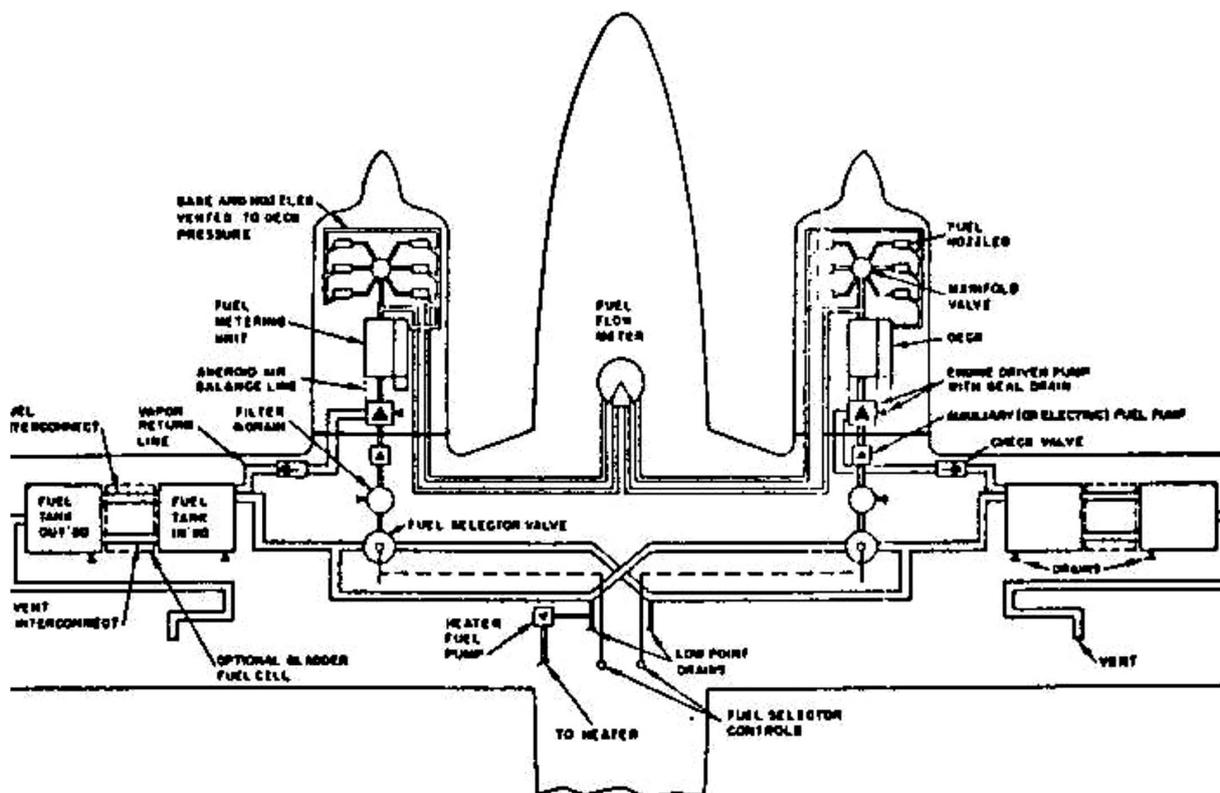
Figura 2. Esquema del sistema de combustible

El diseño del sistema de combustible, aunque es casi redundante en su funcionamiento, contiene elementos que no están repetidos. Concretamente, ese diseño permite que el combustible que utilicen ambos motores proceda del mismo tanque en el modo denominado de alimentación cruzada (*crossfeed*).

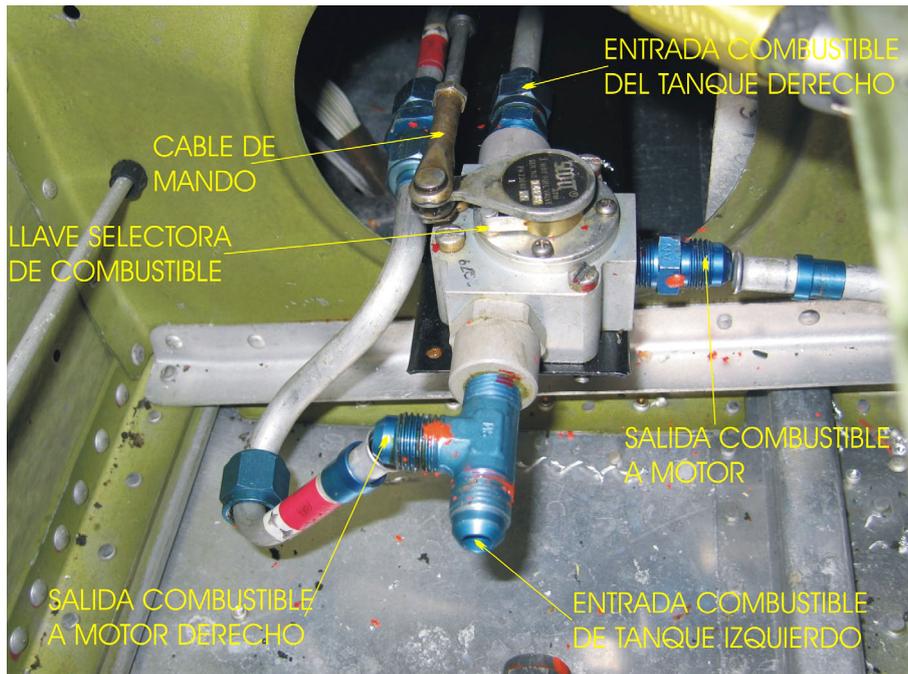
Figura 3. Válvula selectora del motor izquierdo

En hangar se realizó una comprobación de la llave selectora de combustible del motor izquierdo y de las tuberías asociadas, comprobando que éstas estaban correctamente conectadas y que no había rastros de que hubiera habido alguna fuga de combustible. Se desmontó la llave selectora y se comprobó que funcionaba correctamente en cada una de sus tres posiciones: abierta (ON), cerrada (OFF) y alimentación cruzada (*crossfeed*).

A continuación se abrió el cuerpo de la llave, observando que el mecanismo se encontraba limpio y en perfectas condiciones.

Esta situación pudo deberse, bien a un defectuoso funcionamiento de la válvula selectora de combustible del motor izquierdo, o bien a que la palanca selectora de este motor hubiera estado incorrectamente posicionada en *crossfeed*.

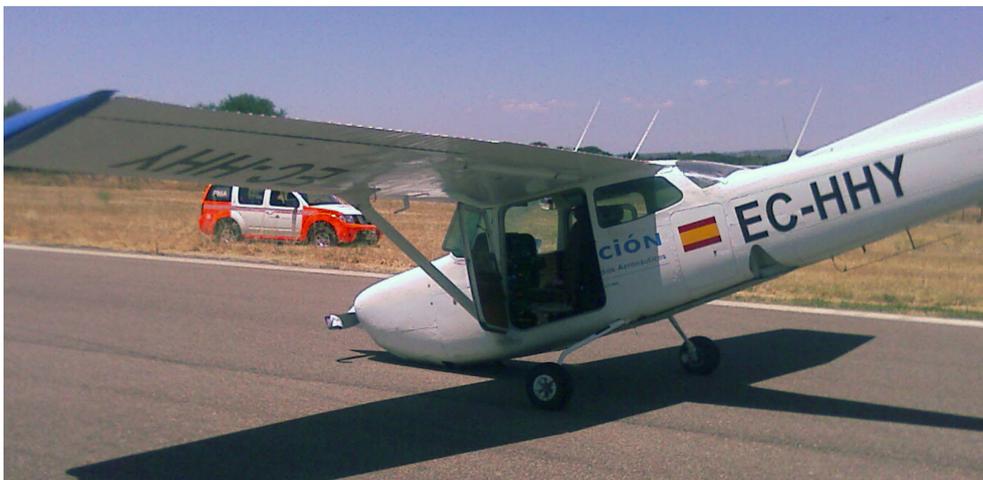
En el tramo final de la aproximación, y de acuerdo con el testimonio de la tripulación, se realizó el procedimiento de Final para el aterrizaje, bajando el tren y comprobando que su indicación luminosa era de tren abajo y bloqueado. El contacto con la superficie fue suave con las patas del tren principal y rodó por la pista hasta ceder morro abajo para apoyar sobre el tren delantero, momento en el cual ésta no encuentra apoyo hasta impactar la hélice y el morro contra el suelo.

Figura 1. Posición final de la aeronave

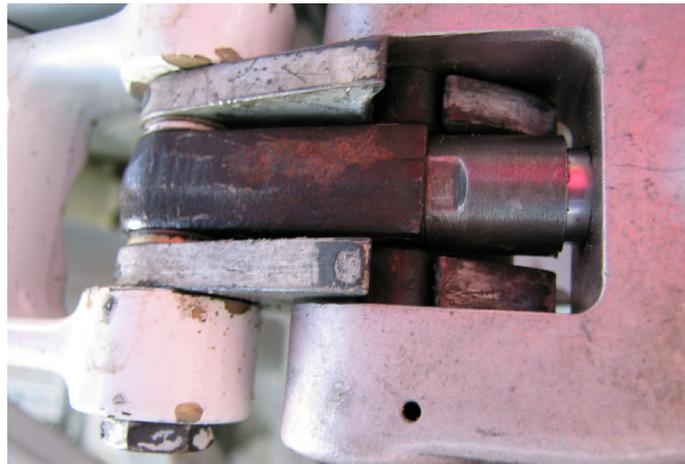
El circuito de hidráulico no tenía daños ni fugas de líquido. Los elementos mecánicos de la pata estaban en un buen estado general y se hicieron varias pruebas de extensión y retracción de tren de aterrizaje con resultado satisfactorio, es decir, las tres patas bloqueaban tanto en su posición abajo como retraídas.

Figura 2. Pata de morro en su posición de bloqueo abajo y ganchos de bloqueo

Se desmontó el conjunto de extensión y bloqueo de la pata de morro y se comprobó el estado de todos los elementos. Sólo se apreció una ligera holgura del conjunto una vez montado de nuevo. Por lo tanto y a pesar de las reiteradas pruebas no se logró reproducir el posible modo de fallo en el bloqueo de tren abajo.
