RESUMEN DE DATOS

Fecha y hora	Jueves, 14 de enero de 2010; 10:09 h UTC
Lugar	Aeropuerto de Girona (Girona)

Matrícula	EI-EBL	EI-DWT
Tipo y modelo	BOEING 737-800	BOEING 737-800
Explotador	Ryanair	Ryanair

Tipo de operación	Transporte aéreo comercial – Regular – Internacional – Pasajeros	Transporte aéreo comercial – Regular – Interior – Pasajeros
Fase del vuelo	Rodadura	Rodadura

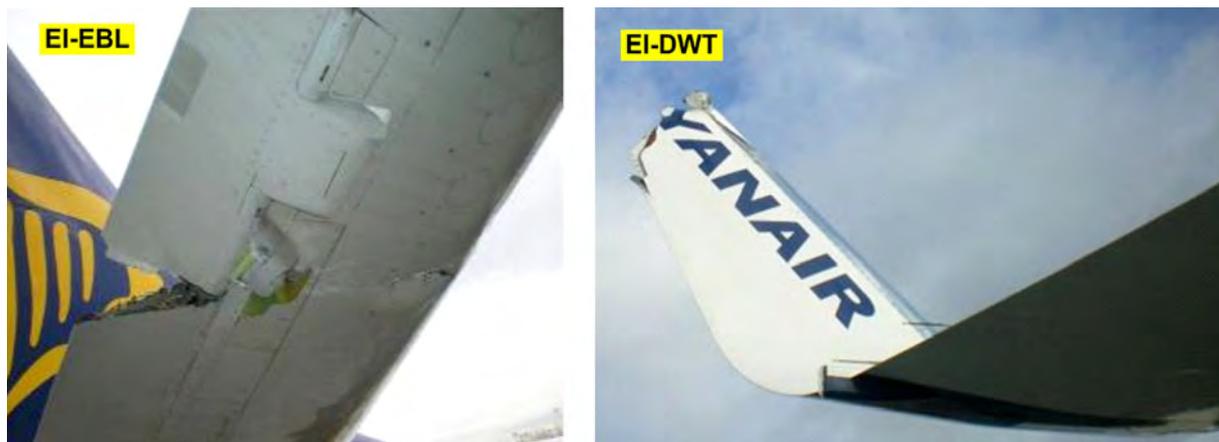
Figura 1. Daños a las aeronaves

Durante el adelantamiento la aeronave EI-DWT golpeó con la punta del plano izquierdo contra el estabilizador horizontal del otro avión. Una vez producido el impacto, la tripulación de la aeronave EI-DWT informó del choque tanto a la torre de control como a la otra aeronave. La torre autorizó a ambas a regresar al aparcamiento circulando por la pista. Primero rodó la de matrícula EI-EBL y después la otra.

La aeronave de matrícula EI-EBL presentaba un impacto en la parte derecha del estabilizador horizontal, en el borde de salida, a una distancia aproximada de 1,42 m. del extremo derecho, que afectó tanto a la superficie fija como al timón de profundidad. La otra aeronave sufrió la rotura de la punta («winglet») del plano izquierdo.

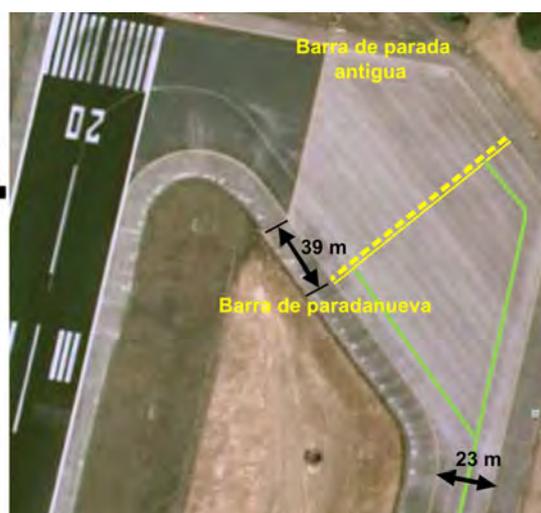
Figura 5. Barra de parada

en el que está situada la barra de parada de la cabecera 20. En esta zona, el eje de la calle de rodaje se divide en dos tramos que forman entre sí 45° (véase figura 5)³.

En el plano de aeródromo para movimientos en tierra publicado en el AIP el día del incidente, figuraba una posición de la barra de parada de la pista 20 distinta a la que había realmente. Lo mismo ocurría con la otra cabecera.

El aeropuerto informó de que la ubicación de la barra de parada se cambió en octubre del 2009, cuando entró en servicio el ILS Cat II/III, y que la información sobre la ubicación de la barra de parada se envió al AIS (Sistema de Información Aeronáutica) para su publicación en el AIP con fecha 19 de agosto de 2009, pero no se publicó un NOTAM al respecto.

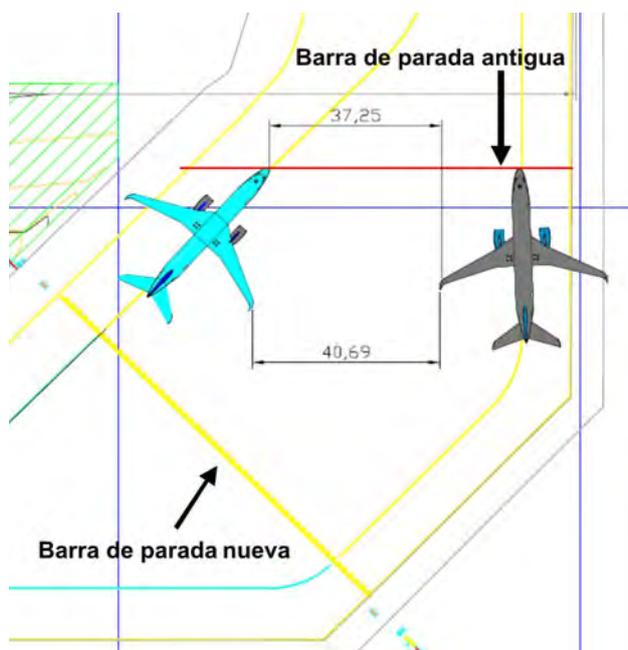
Figura 6. Posiciones en la barra de parada antigua

En la figura 6 se pueden ver las distancias de paso que había antes de mover la barra de parada para dos aviones iguales a los del incidente.

Como se puede observar la menor distancia se produciría entre el morro

de uno posicionado a la izquierda y la punta del plano izquierdo de otro posicionado a la derecha, y es 37,25 m.

La distancia mínima entre los planos de ambos era de 40,69 m. De acuerdo con los valores que se obtuvieron en las mediciones, y con las dimensiones de los aviones, se comprobó que la posición teórica de ambos aviones durante el adelantamiento, es decir, el de matrícula EI-EBL situado con el morro sobre la barra de parada, y el eje longitudinal sobre la línea de rodadura, y el otro circulando con el eje longitudinal situado igualmente sobre la línea de rodadura, se correspondía con una distancia de separación entre ambos de 4,7 m, que sería la que habría entre la punta del plano izquierdo del avión de que adelantaba (EI-DWT), y la punta derecha del estabilizador horizontal del avión que estaba parado (EI-EBL) (véase figura 7).

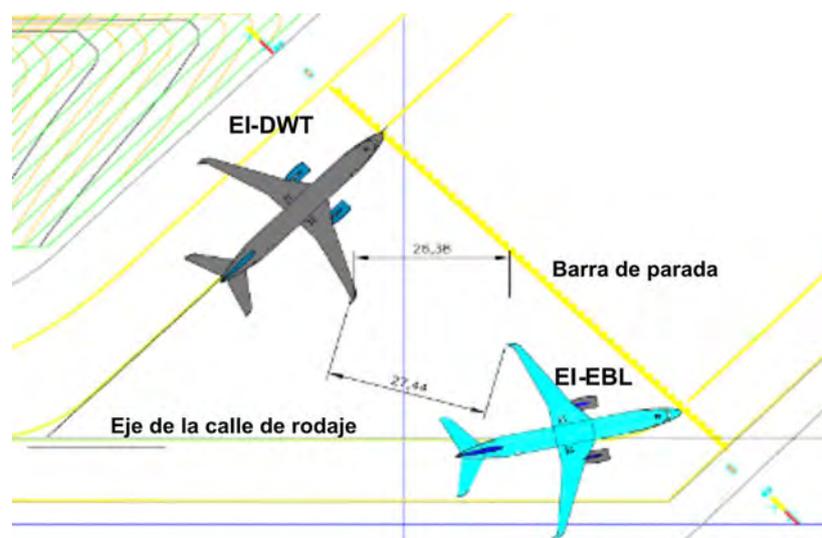
Figura 8. Otra posición teórica para adelantar

Si el avión EI-EBL se hubiera detenido a la derecha de la barra de parada los márgenes de adelantamiento hubieran sido mayores, como se ve en la figura 8.

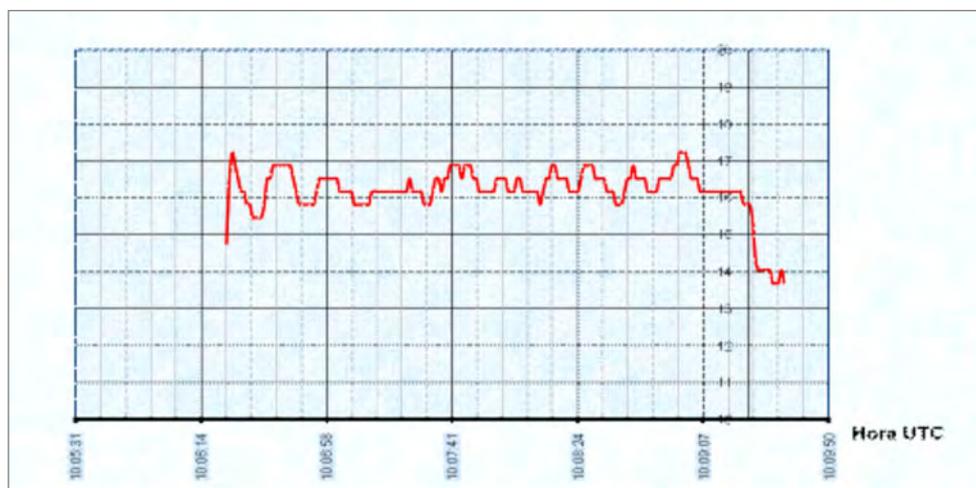
Figura 13. Rumbo del avión EI-DWT en la calle de rodaje

El avión entró en la calle de rodaje sobre las 10:06:23, y durante el tiempo que transcurrió hasta el momento del impacto, estuvo rodando con rumbos ligeramente desviados hacia la izquierda con respecto al eje de la calle de rodaje (017°), excepto en dos instantes muy puntuales, como se puede ver en la figura 13.

El rumbo concreto que llevaba el avión en el momento del impacto era $14,0625^\circ$, es decir, desviado $2,9375^\circ$ a la izquierda del eje de la calle de rodaje que es 17° .

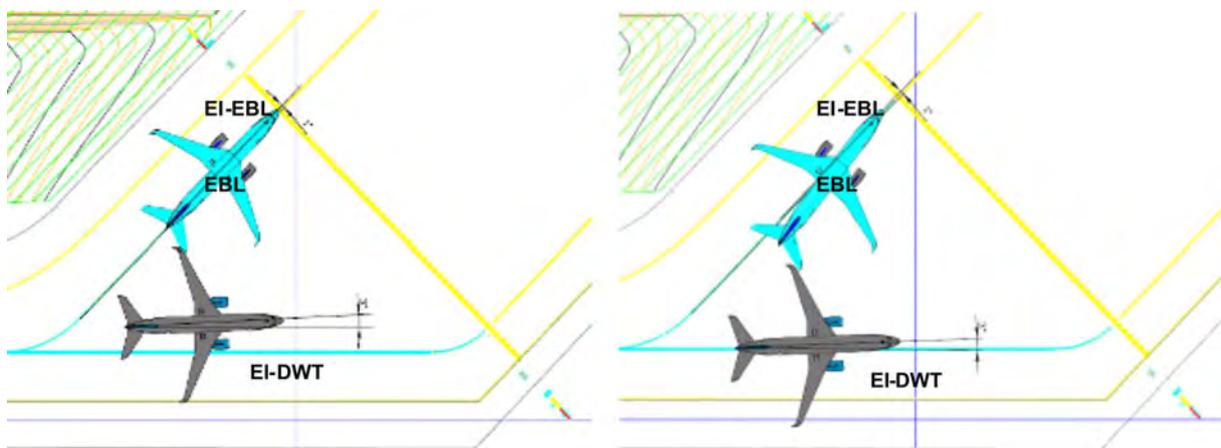
Figura 15. Posiciones relativas de los aviones

A la izquierda de la figura se muestra al avión EI-EBL situado sobre el eje de la calle de rodaje, con el morro sobre la barra de parada y con un rumbo que era prácticamente el que teóricamente debía tener, por lo que el otro avión quedaría claramente fuera de la posición en la que debía de estar. Por el contrario, a la derecha de la figura, se muestra al avión EI-DWT sobre el eje de la calle de rodaje, que es la posición teórica que debía mantener, con el rumbo desviado 3° , por lo que el otro avión debería haber estado con el morro retrasado respecto a la barra de parada.

Teniendo en cuenta que los dos estaban ligeramente desviados del rumbo que debían mantener (más el EI-DWT), los dibujos de la figura 16 muestran los casos más extremos, de entre los muchos posibles, que se pudieron dar respecto de las posiciones que eran susceptibles de tener las dos aeronaves, es decir, en el que el avión EI-EBL estuviera bien posicionado y el otro desviado del eje (a la izquierda), y el caso en el que el EI-DWT estuviera sobre el eje, y el otro con el morro totalmente separado de la barra de parada (a la derecha).

Manteniendo esas posiciones relativas, se pudieron dar todo tipo de situaciones respecto de las que teóricamente deberían haber mantenido. No obstante, parece claro que una vez que el avión EI-EBL estaba detenido, hubo un error al apreciar la distancia que separaba a ambas aeronaves por parte de la tripulación del avión EI-DWT.
