Informe técnico A-009/2010

Accidente ocurrido el día
15 de mayo de 2010, a la
aeronave AIR TRACTOR
AT-802, matrícula EC-JXN,
operada por Avialsa, en
la Poblà de Benifassà
(Castellón)

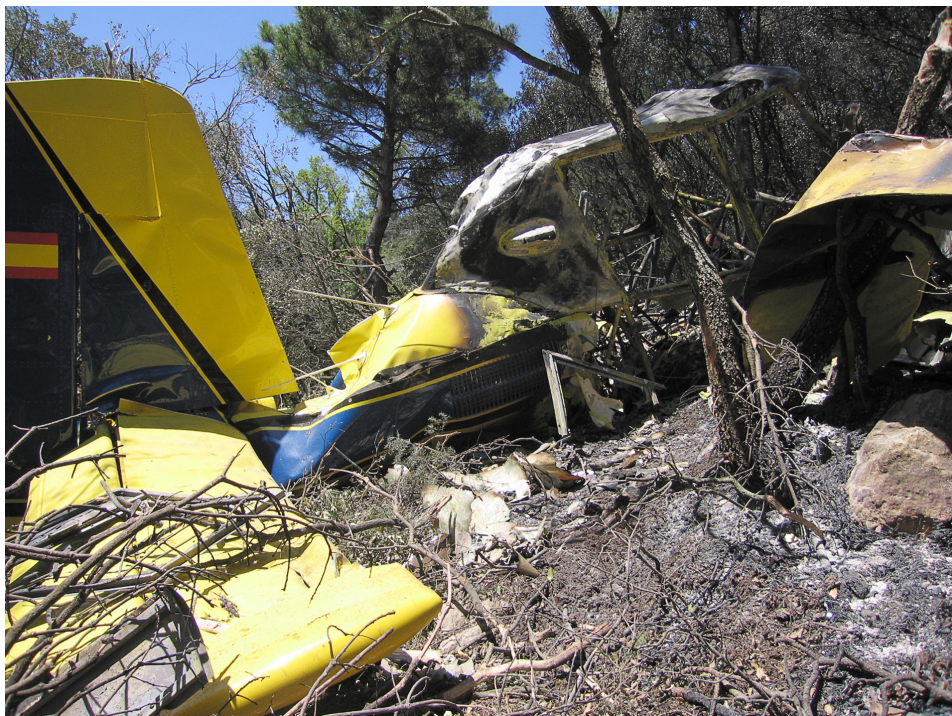
La aeronave quedó destruida después del impacto y posterior incendio, quedando calcinada en su práctica totalidad a excepción del cono de cola.

En su caída la aeronave golpeó contra las copas de dos pinos y arrancó algunas carrascas y varios árboles de pequeño tamaño. El incendio posterior del avión se extendió a la zona de monte circundante.

Figura 1. Fotografía de la aeronave después del accidente

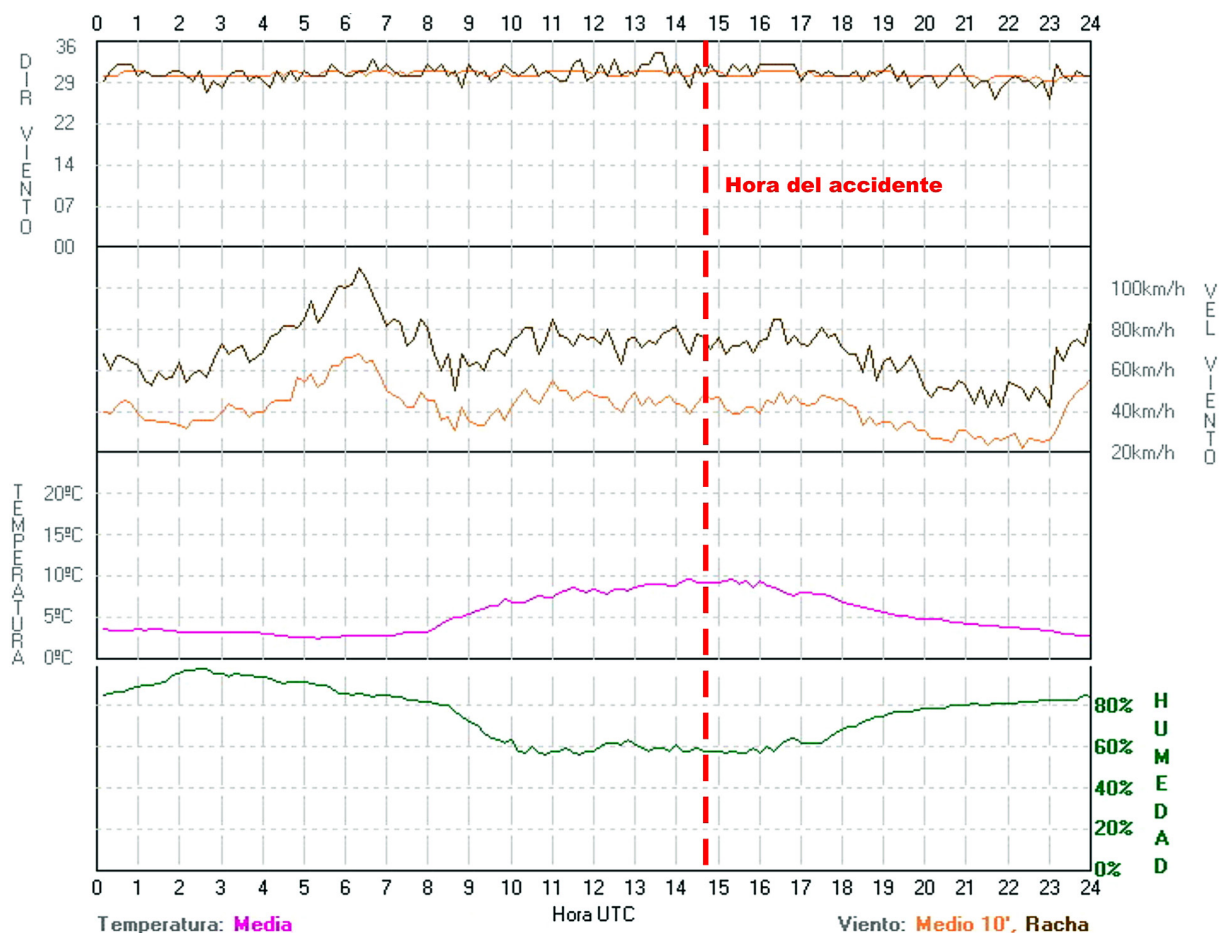
Según los datos registrados por una estación meteorológica situada en las proximidades (a 5,5 km del lugar del accidente) a lo largo de todo el día hubo viento de componente NO fuerte² y racheado.

Figura 2. Variables meteorológicas

A la hora del accidente la velocidad media del viento era 50 km/h, con rachas de 70 km/h, y su dirección era 320° aproximadamente.

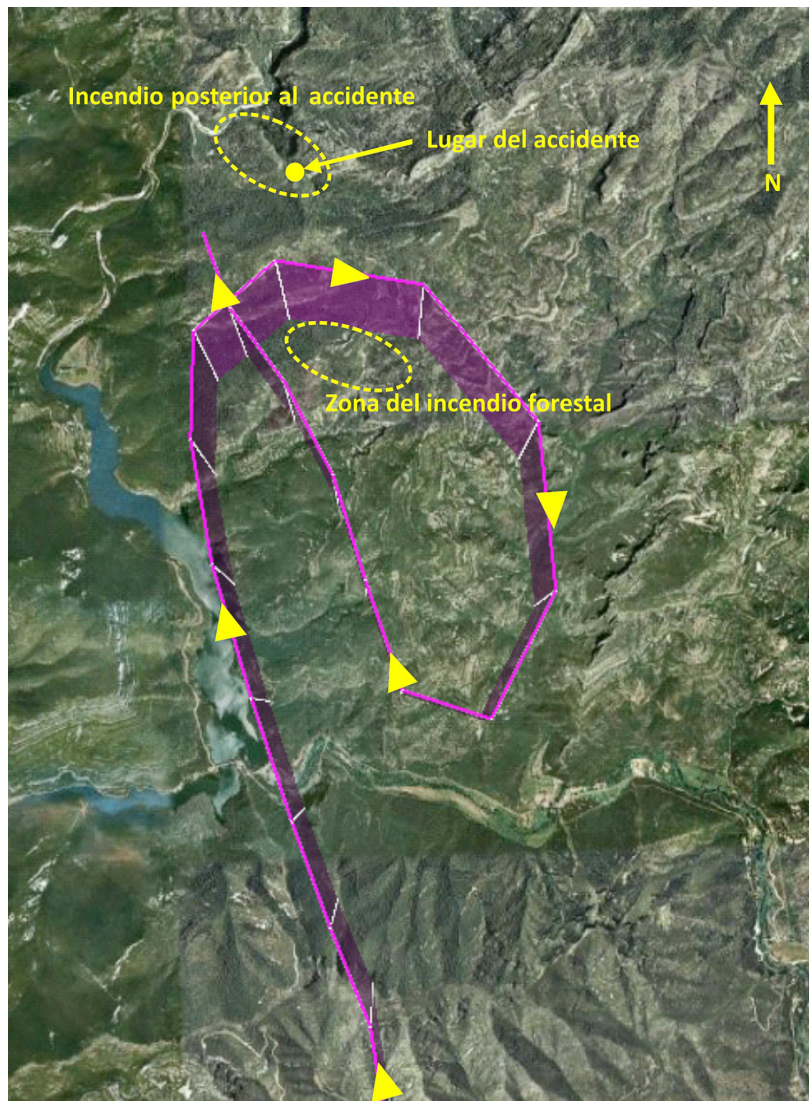
No obstante llevaba a bordo un sistema de control de flota basado en tecnología GPS, que registró la trayectoria descrita por la aeronave. En la imagen de la figura 3 se puede ver la reconstrucción de la trayectoria durante los últimos momentos del vuelo.

Figura 3. Últimos instantes de la trayectoria
