## Informe técnico IN-010/2010

Incidente ocurrido a la  
aeronave Boeing 737-800,  
matrícula EI-DYX, operado  
por la compañía Ryanair  
durante la aproximación al  
aeropuerto de Valencia (LEVC),  
el 14 de mayo de 2010

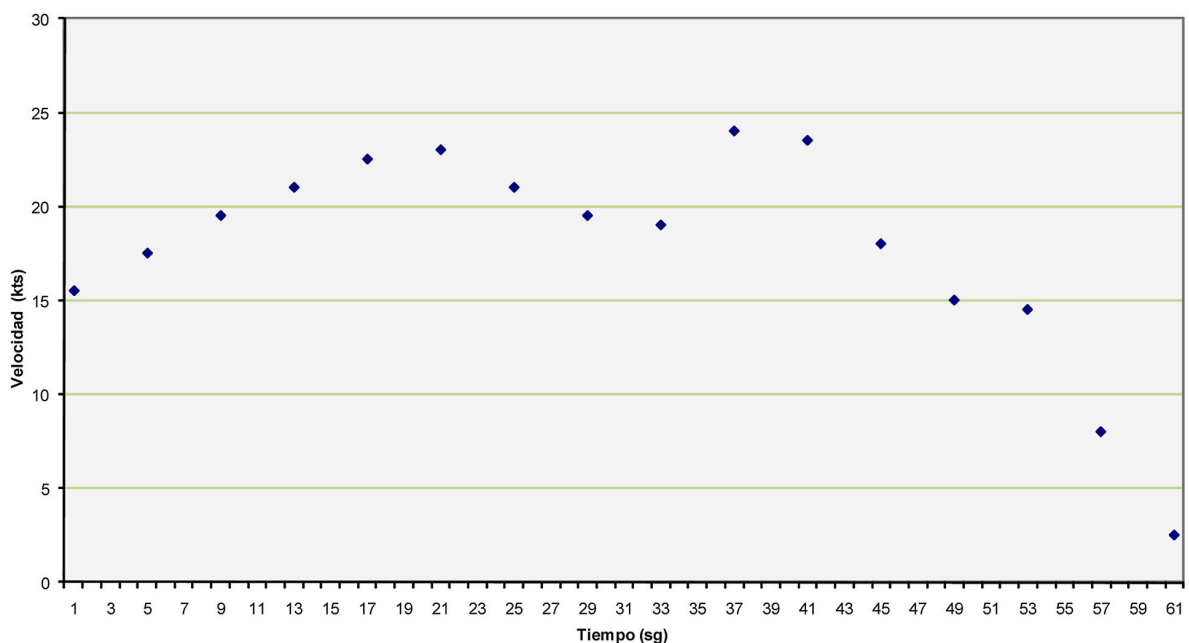
Figura 3. Cambio en la velocidad del viento en los últimos 60 sg

Según el DFDR, en los últimos 20 segundos antes de iniciarse el go around, coincidiendo con los últimos 180 ft de RA, el viento disminuyó progresivamente hasta quedar prácticamente en calma en la superficie de la pista.

Esta disminución del viento es coherente con el incremento de la velocidad calculada de la aeronave (CAS) (véanse figuras 3 y 4) y con la reacción del piloto reduciendo la potencia.

Se observa que la CAS en estos últimos 20 segundos aumenta progresivamente hasta alcanzar un máximo momentáneo de 162 kt, siendo 146 la Vapp<sup>17</sup> o velocidad que el piloto intentaba mantener.

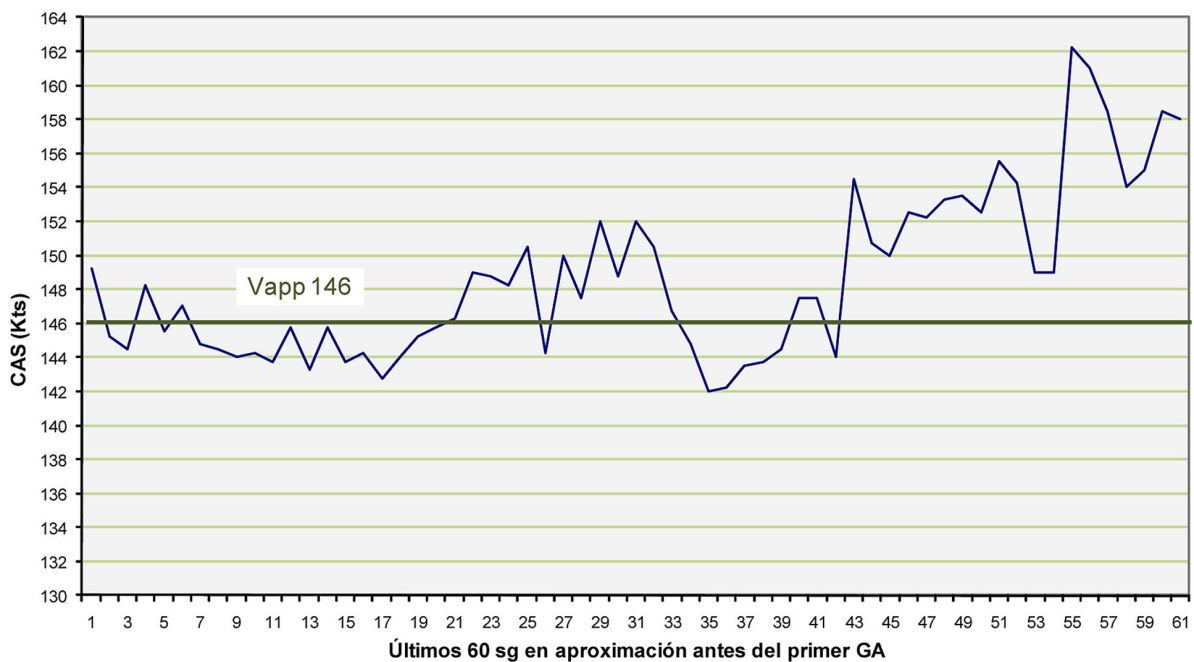
Figura 4. Velocidad en aproximación antes de la primera frustrada

A las 17:55:19 h, cuando la aeronave se encontraba a 3 ft de altura sobre la pista, se inició un motor y al aire.

La posición GPS grabada en el DFDR indica que esta maniobra de frustrada se inició aproximadamente 580 m pasado el umbral de la pista 10.

En el gráfico siguiente figura la velocidad calculada (CAS) grabada en el DFDR en los últimos 60 segundos<sup>20</sup> antes de comenzarse la frustrada. La línea gruesa horizontal representa la velocidad Vapp, es decir la que el piloto intentaba mantener.
