RESUMEN DE DATOS

Fecha y hora	Domingo, 23 de mayo de 2010; 19:30 h local¹, aproximadamente
Lugar	Becerril de la Sierra (Madrid)

Matrícula	EC-LBF
Tipo y modelo	AS 350 B3
Explotador	Sky Helicópteros, S. A.

INFORME

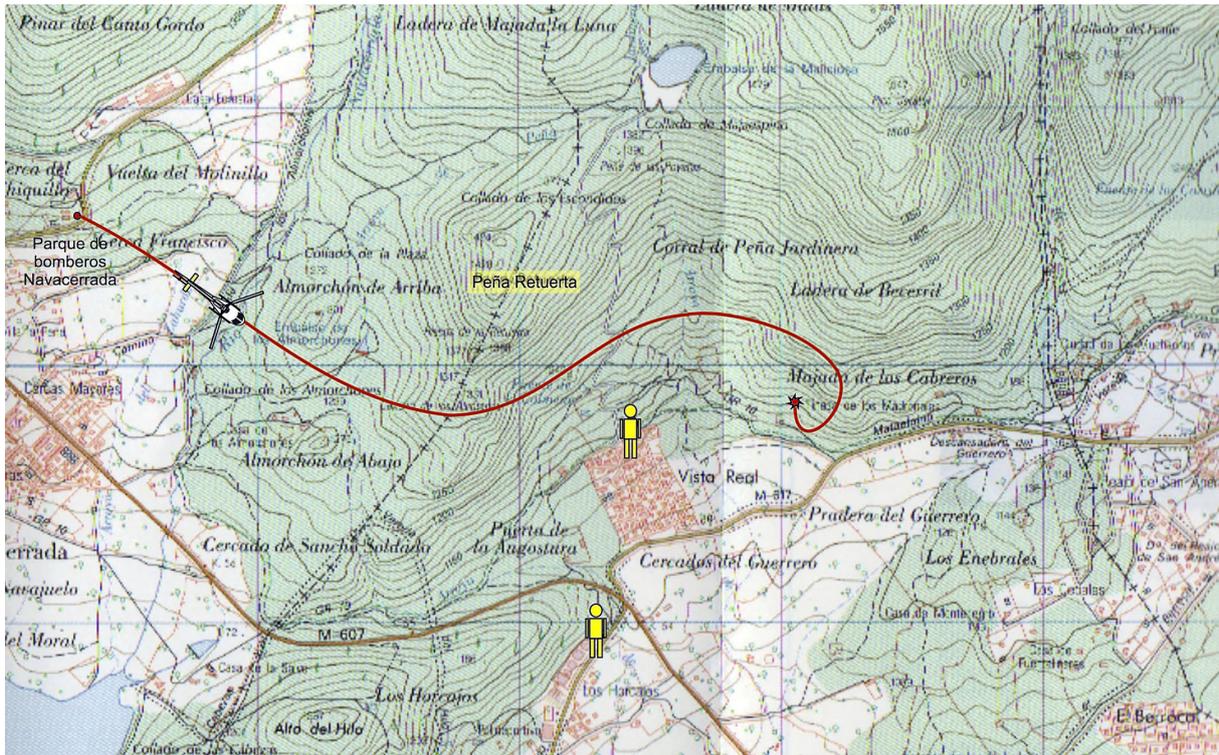
Figura 1. Trayectoria de vuelo y posición de los testigos

Tras el ascenso inicial, giró a la izquierda en dirección este. Transcurridos cerca de dos minutos, y siempre según sus apreciaciones, a unos 1.000 ft sobre el terreno y alrededor de 70 kt, después de pasar al sur de Peña Retuerta, realizó un viraje a la izquierda y a continuación otro a la derecha. Al ir a sacar este viraje notó que los mandos se ponían duros y que no era capaz de moverlos. El helicóptero comenzó a picar y a intentar volcar hacia la derecha, a la vez que perdía altura y ganaba velocidad. Tiró del cíclico hacia atrás con las dos manos, hasta conseguir que el helicóptero realizase un «flare» con una actitud de morro muy elevada que consiguió frenar en gran medida el descenso. A unos 10 m del suelo consiguió frenar y enderezar el helicóptero, a la vez que sonaba la indicación de bajas revoluciones instantes antes del impacto contra el suelo (véase fig. 1).

Un grupo de testigos situados a una distancia aproximada de 700 m al suroeste del lugar del impacto, indicaron que presenciaron el vuelo completo. Vieron como el helicóptero apareció al sur de Peña Retuerta y continuó el vuelo por la ladera sureste de la montaña hasta que inició el viraje a la derecha. La altura de la trayectoria hasta que viró a la derecha e inició el descenso fue aproximadamente a mitad de altura de la ladera.

Las declaraciones de uno de los grupos de testigos que se encontraban en la zona, señalan el vuelo del helicóptero a mitad de altura de la ladera. El otro grupo señaló que solo vio el helicóptero cuando apareció volando al sur y por debajo de la cima de Peña Retuerta y que luego lo perdió de vista. Situados en el lugar de observación de este grupo, se comprobó que un vuelo a mitad de altura de la ladera sería perfectamente visible, por lo tanto el vuelo que nos ocupa debió discurrir a niveles inferiores.

El cambio de trayectoria y altura realizado por el piloto, puede entenderse que fue intencionado y según la información de los testigos y el espacio recorrido, el régimen de descenso aplicado durante el viraje puede considerarse como alto.

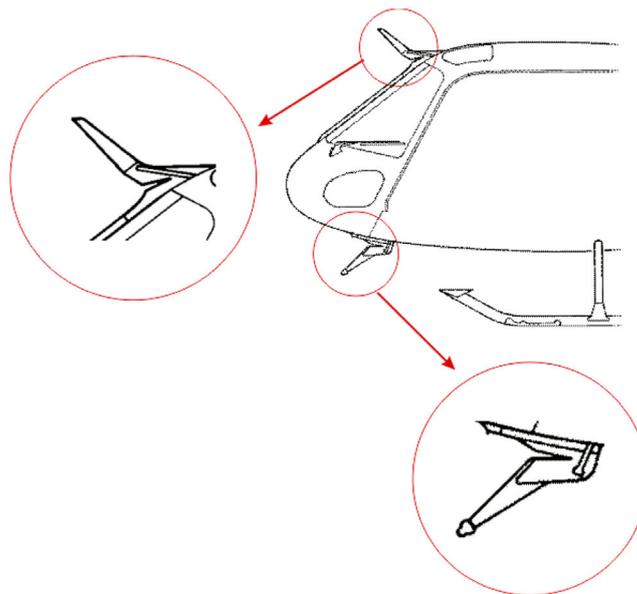
Figura 2. Sistema de protección contra impactos con cables

El helicóptero disponía de un sistema de protección contra impactos con cables, que consta, entre otros elementos, de dos cortacables situados en la parte superior e inferior del helicóptero. Cada uno de ellos cuenta con dos cuchillas de acero de alta resistencia para cortar el cable que es conducido hasta ellas (véase fig. 2).

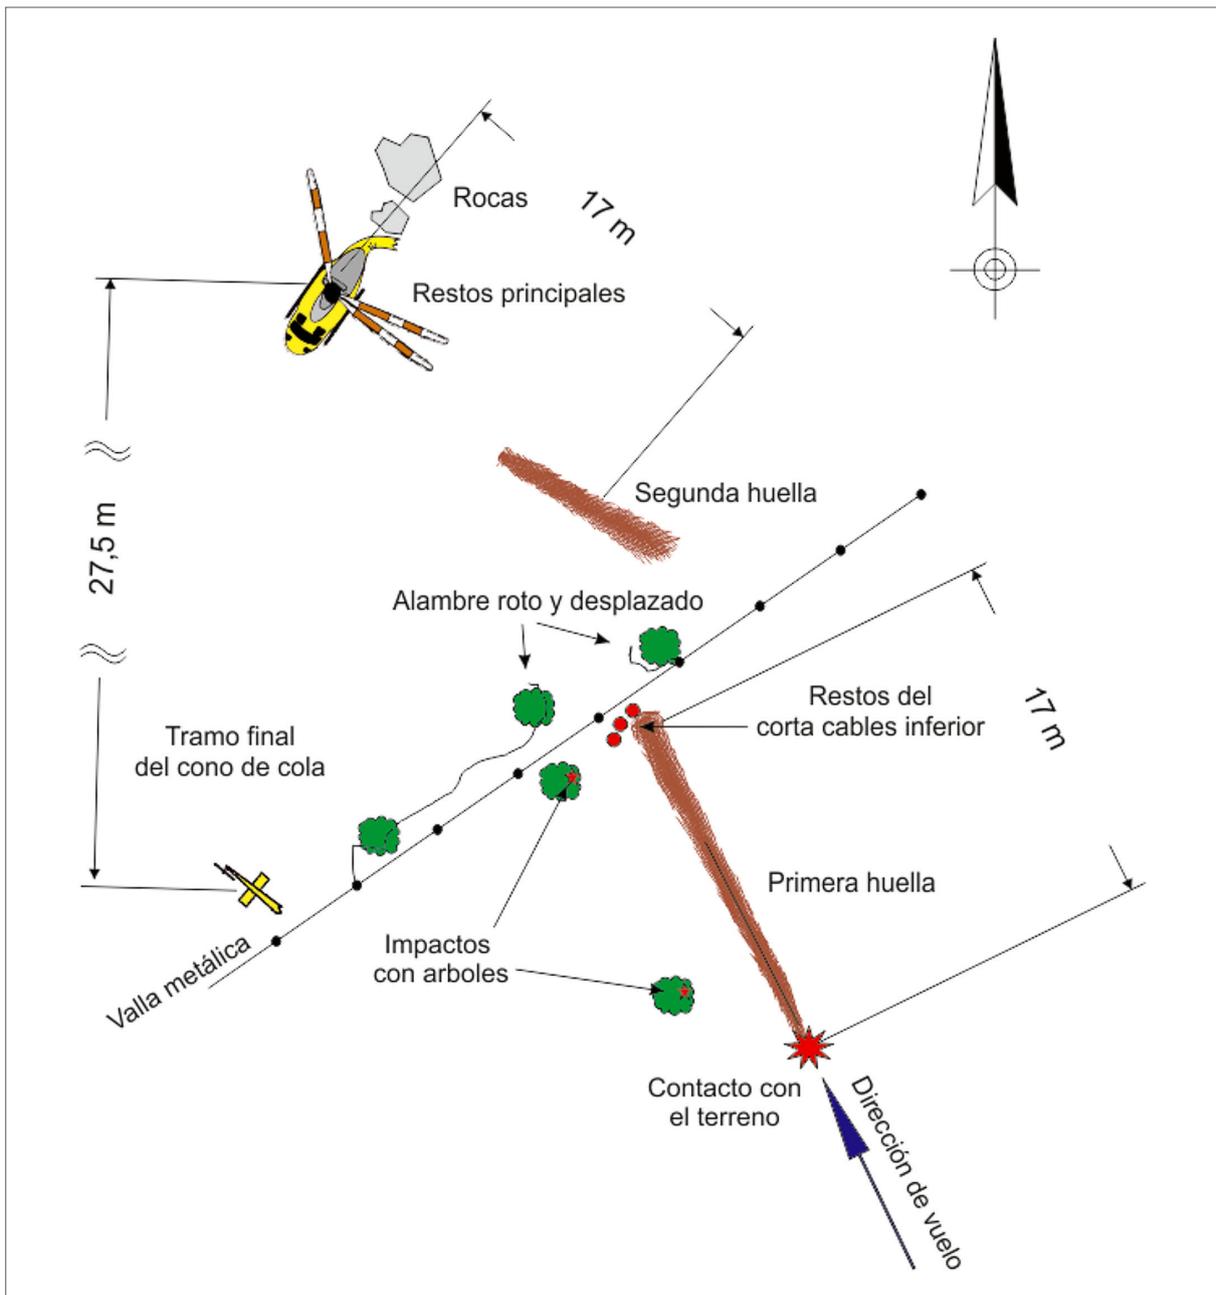
Figura 3. Distribución de los restos

Aunque en su mayoría los restos del helicóptero estaban agrupados, se encontraron algunos otros dispersos por el terreno (véase fig. 3).

Huella de matorral aplastado de 17 m de longitud en dirección noroeste, apreciándose además en el lado derecho según el avance que los matorrales están cortados verticalmente a profundidad de corte cada vez menor. Al lado izquierdo de dicha huella se encuentran dos árboles con cortes en algunas de sus ramas, las más altas y cercanas a la huella.

Prácticamente perpendicular a la dirección del helicóptero, existía una alambrada formada por seis líneas de dos cables de alambre trenzado cada una, cuya altura era de 1,60 m y separación entre los postes de sujeción de 3,90 m. Las dos líneas superiores de cable trenzado estaban rotas y sus cables enganchados en la parte alta de los árboles más próximos a la alambrada.

Próximo a la misma y con una separación de 19 m a la izquierda de la huella, se encontraba en posición vertical, el tramo final del cono de cola (estabilizador horizontal, vertical y rotor de cola).

Escasos metros más adelante, y justo antes de los restos principales, había una segunda huella de aproximadamente 7 m de largo y 2 m de ancho de matorral cortado.

El helicóptero impactó contra el terreno con la parte final del cono de cola, la cual se desprendió del helicóptero saliendo despedida hasta caer verticalmente varios metros más adelante.

La huella existente en el terreno, consistente en varios metros de matorral aplastado, indica el contacto del cono de cola durante el impacto contra el terreno. El matorral cortado fue producido por el rotor de cola, siendo congruente la variación de la profundidad de corte con el inicio del ascenso de la trayectoria.

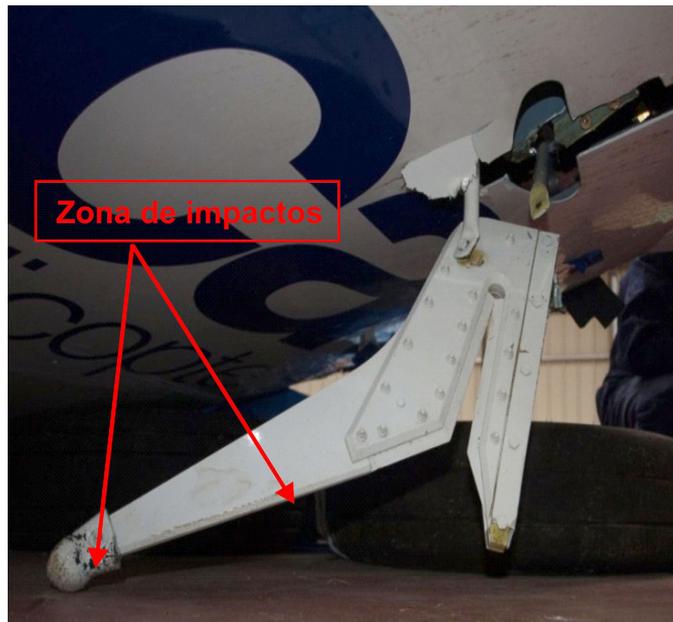
Figura 4. Detalle del cortacables inferior

Se apreciaban daños de impacto en el primer tercio más adelantado del cortacables inferior, sin apreciarse daños en la zona de las cuchillas (véase fig. 4).

La situación de parte de los restos del corta cables inferior al lado de la alambrada, indica el lugar en donde alambres y corta cables entraron en contacto. Además las huellas presentes en la parte más adelantada del corta cables inferior corresponden con roces de alambres en sentido de alejamiento de las cuchillas, lo cual es compatible con una actitud de gran ángulo de picado combinado con un movimiento ascensional del
