RESUMEN DE DATOS

Matrícula	EI-DAX
Tipo y modelo	BOEING 737-800
Explotador	Ryanair

1.1. Descripción del accidente

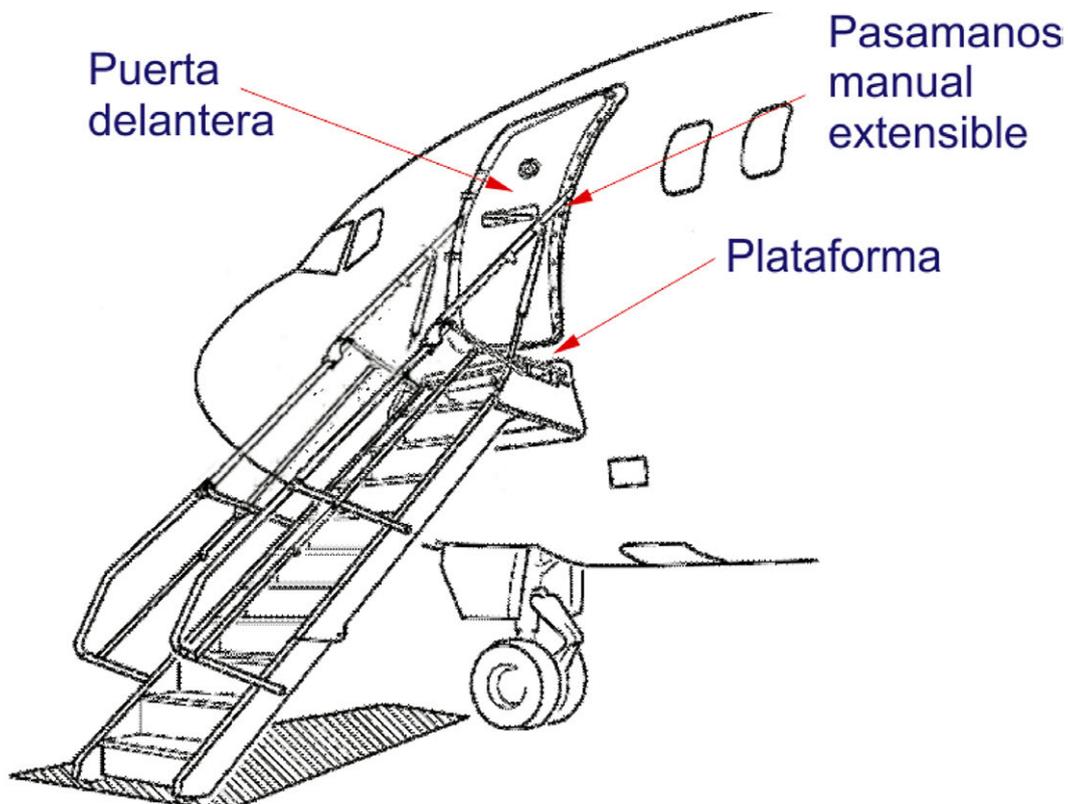
Figura 1. Escalera delantera B-737

Algunos aviones Boeing 737 están equipados con escaleras retráctiles en la puerta delantera izquierda de la cabina. Ello permite la realización del embarque y desembarque de pasajeros sin necesidad de equipo suplementario de tierra. Estas escaleras incluyen un pasamanos a cada lado. Para superar la distancia entre el extremo superior de los pasamanos y el fuselaje, se añaden otros elementos extensibles manualmente fijados a los principales, de manera que una vez desplegada la escalera, están en posición extendida y asegurados al marco de la puerta de entrada. Cada pasamanos extensible está sujeto por una riostra también extensible desde el rail lateral inferior de las escaleras (véase Figura 1).

El Boeing 737 es uno de los aviones que usa escaleras integradas para facilitar el embarque y desembarque sin requerir la presencia de escaleras basadas en tierra o de pasarelas telescópicas. Cuando se despliega la escalera, las barandillas extensibles a ambos lados de la escalera, pretenden dar protección contra las caídas laterales y los pasamanos extensibles contra las caídas desde la plataforma superior. Aunque estos pasamanos extensibles protegen correctamente contra las caídas de las personas adultas, el hueco existente entre el pasamanos y la plataforma representa un peligro para los niños pequeños que estén embarcando o desembarcando del avión, ya que es lo suficientemente grande como para permitir su paso a través de él con el consiguiente riesgo de caída.

En cuanto a los boletines, aunque aumentan la protección contra el resbalamiento en la plataforma superior e implantan indicaciones visuales de un potencial peligro de riesgo de heridas a las personas, no proveen protección física contra la caída de los niños a través del hueco.

- Que Boeing establezca un proceso para informar a los operadores de todos los aviones comerciales Boeing de los cambios en el Manual de Tripulante de Cabina de Pasajeros.
- Que Ryanair revise sus procedimientos actuales de embarque y desembarque de manera que se facilite asistencia a los pasajeros acompañados por niños o que tengan necesidades de atención especiales.
- Que Boeing revise el diseño de la escaleras delanteras de los Boeing 737 con la intención de añadir una barrera desmontable que minimice la posibilidad de caídas de niños a través del hueco entre el pasamanos extensible y la plataforma superior.

En este sentido van dirigidas las recomendaciones emitidas por el AAIB en agosto de 2011, insistiendo en la necesidad de establecer un control que garantice que cualquier modificación en el Manual de Tripulante de Cabina de Pasajeros es conocida por los operadores, que se revisen los procedimientos de embarque y desembarque de modo que se facilite asistencia a los pasajeros acompañados por niños o aquellos que tengan necesidad de atención especial y que se revise el diseño de las escaleras de modo que se añadan barreras que impidan o disminuyan la posibilidad de caídas entre el pasamanos y la plataforma de las escaleras.
