CIAIAC

Informe técnico A-022/2010

Accidente ocurrido el día 7
de julio de 2010, a la aeronave
Alexander Schleicher ASW 27-18E,
matrícula D-KANR, en Castejón
de Sos (Huesca)

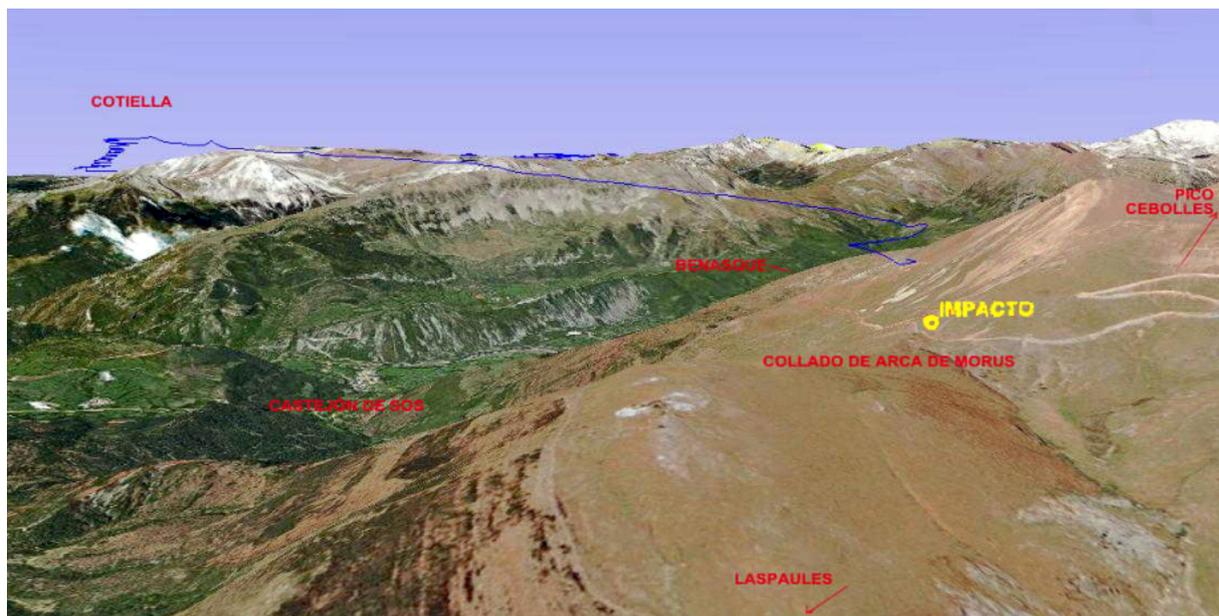
Figura 6. Representación de la trayectoria de la aeronave

El lugar del accidente (figura 6) se localiza a 2.160 m de elevación. La ladera comienza en el valle de Benasque y termina en el collado de Arca de Morus y tiene una pendiente,

en el punto del accidente de unos 40°. El terreno guardaba cierta humedad y la zona del impacto estaba cubierta de hierba y vegetación de escaso porte.

El morro del motovelero produjo un cráter de 1,2 m de diámetro y 0,40 m de profundidad. El plano derecho impactó sobre el terreno por el borde de ataque, abriendo una brecha de hasta 25 cm de profundidad y 7 cm de ancho. Sin embargo, el plano izquierdo no dejó marca alguna. Las huellas reflejaban una trayectoria casi perpendicular a la superficie del terreno y una alineación en rumbo de 315°.

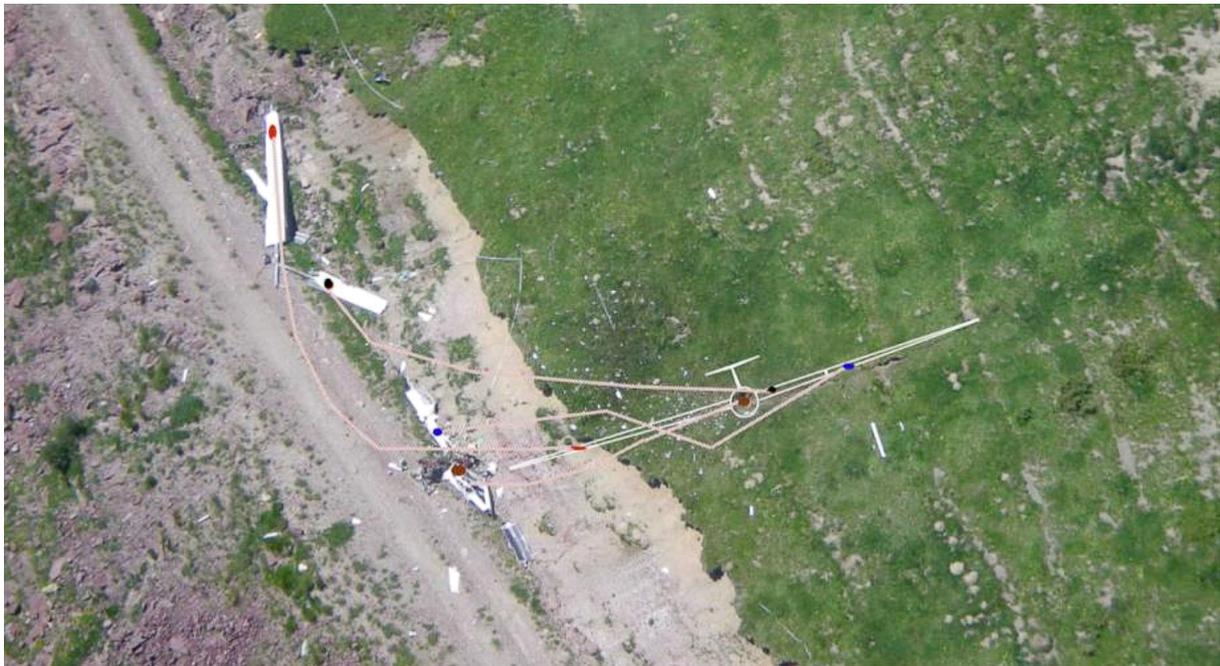
Figura 7. Distribución de los restos

Los restos principales del planeador se encontraban sobre un camino rural que discurría inmediatamente a la izquierda del curso de impacto. El semi-plano izquierdo se encontraba a una distancia de unos 20 m del punto de impacto del morro. El fuselaje, con el empenaje de cola, permaneció a la izquierda y cercano del punto de impacto, y dos trozos principales del ala derecha se ubicaban entre medias de los restos de fuselaje y los restos del semi-plano izquierdo. El semi-plano derecho estaba partido en dos trozos. El trozo de larguero próximo al encastre, permanecía unido al semi-plano izquierdo por sus bulones de ensamblaje. Los revestimientos de ese trozo de plano se habían delaminado y separado del larguero.

La dispersión del conjunto de restos no se extendía más allá de un círculo de 25 m de radio. En la Figura 7 se muestra la distribución de restos.

La observación de los restos permitía apreciar que la rueda del tren de aterrizaje y el motor estaban retraídos. No se podía estimar la posición de los flaps y de otras superficies de control.

No se observó ninguna señal de contacto de la aeronave con el terreno y la vegetación previa al impacto.

No se produjeron huellas de arrastre en el terreno lo que sugiere que el planeador no tenía apreciable velocidad horizontal en el momento de contactar con el mismo.
