## Informe técnico A-027/2010

Accidente ocurrido el día  
17 de agosto de 2010,  
a la aeronave Zivko Edge  
540, matrícula N-540WC,  
en las proximidades  
del aeródromo de  
Casarrubios (Toledo)

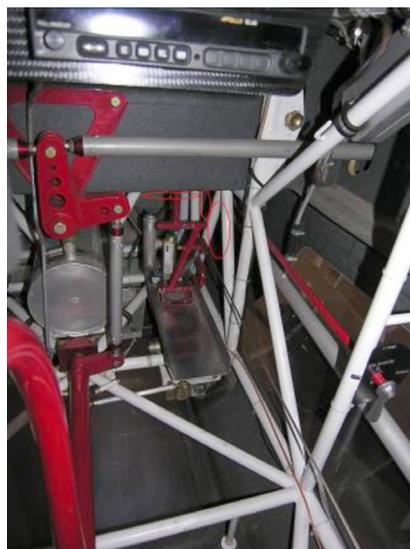
Figura 5. Áreas posibles de interferencia de los pies con la zona anexa a los pedales.

Otro de los pilotos, que no utilizaba las extensiones, comentaba que realizando maniobras acrobáticas negativas podía ocurrir que el pie se enganchara, ya que el pie se deslizaba hacia arriba siguiendo la fuerza G negativa, por lo que la puntera del pie se podía enganchar bajo el larguero principal o otros obstáculos en la estructura tubular de la cabina (véase figura 5).

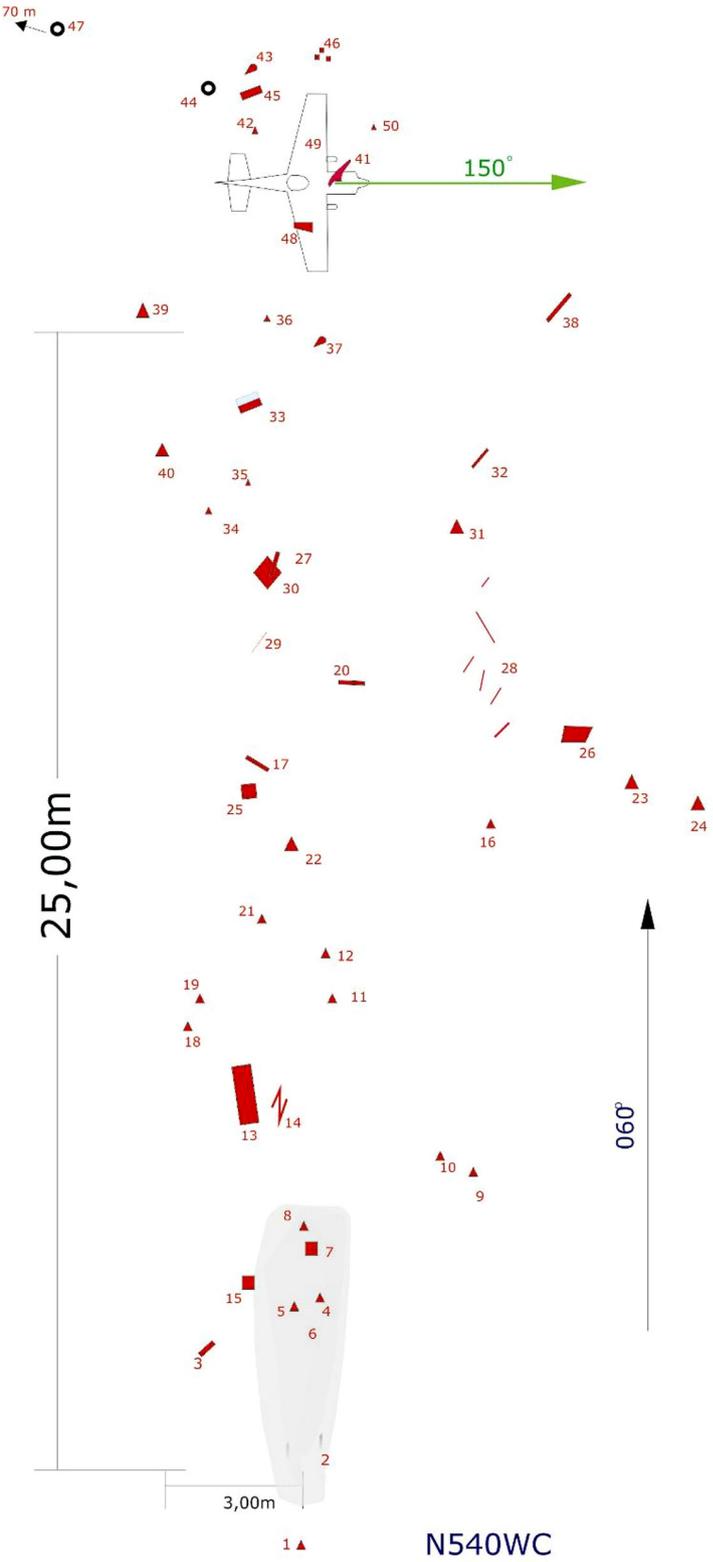
**APÉNDICE 1**  
**Croquis de distribución**  
**de los restos de la aeronave**

primera huella marcada de impacto, posteriormente restos de componentes y fuselaje de la aeronave y finalmente los restos principales que se encontraban a unos 25 m de distancia de esa primera huella. La huella mostraba una orientación de la trayectoria de unos 60° con respecto al Norte magnético y la orientación del morro de la aeronave era de 150°.

En la zona de impacto se encontró lo siguiente: una pequeña pieza correspondiente a la parte inferior del timón de dirección, marcas en el terreno correspondientes (probablemente a las ruedas de la aeronave), la antena ADF y la barra del pie de pato izquierdo clavada en el terreno. A lo largo de la trayectoria se encontraron los enganches de la barra de control de profundidad y barra de mando con la parte inferior del asiento del piloto así como barras de estructura (probablemente de la parte inferior de la cabina), diferentes fragmentos de carenado, diferentes componentes del motor (motor de arranque, mariposa del carburador con parte de éste), cárter y restos de batería.

1. Parte baja del Timón de Dirección
2. Huella de las Ruedas
3. Barra de soporte Pie de Pato clavada
4. Antena ADF
5. Contrapesos estabilizador horizontal
6. Impacto. socavón 6m

7. Parte inferior cabina (fragmentos de metacrilato)
8. Fragmento de cárter de motor
9. Fragmento de borde de ataque inferior plano derecho
10. Medidor ángulo de ataque
