RESUMEN DE DATOS

Fecha y hora	29 de agosto de 2010; 18:58 h local¹
Lugar	Embalse de Riaño (León)

Matrícula	EC-JJY
Tipo y modelo	AIR TRACTOR 802 A
Explotador	Inaer Aviones Anfibios

Tipo de operación	Trabajos aéreos – Comercial – Extinción de incendios
Fase del vuelo	Amaraje – Carga de agua

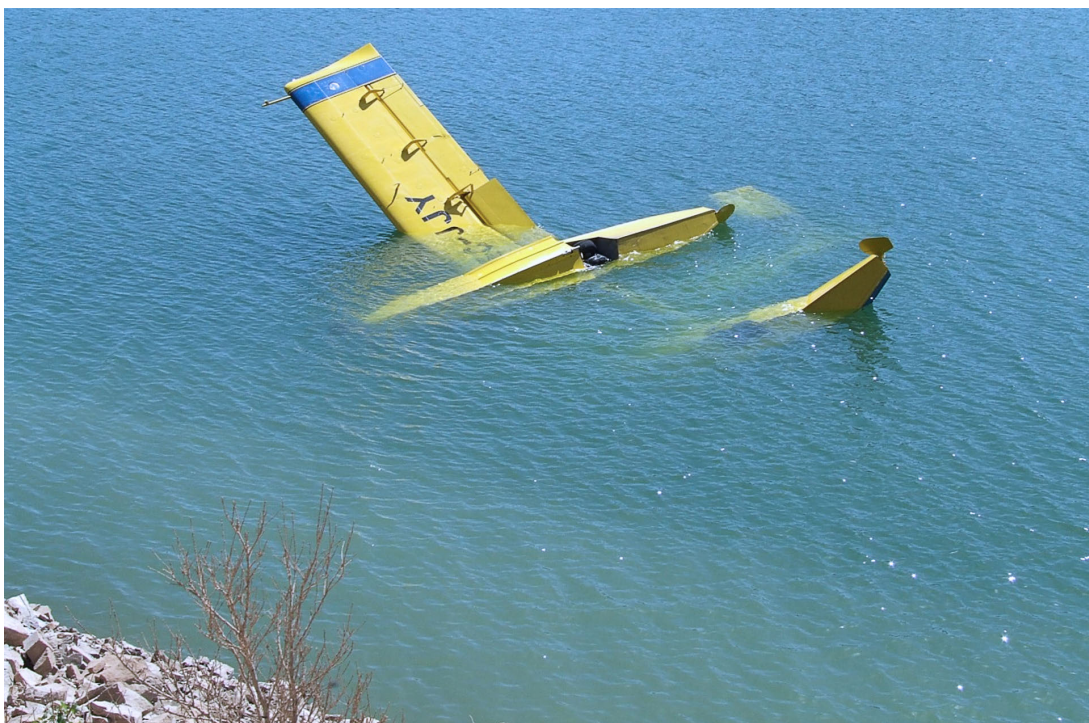
Se produjeron grandes deformaciones y roturas en ambos flotadores y en su estructura de soporte al fuselaje y los planos del avión. Las palas de la hélice quedaron deformadas por impactos contra el terreno y contra el agua. La aeronave quedó en posición horizontal, apoyada en la orilla y con el flotador derecho semi-hundido, durante la tarde y noche del día del evento adquirió una posición invertida en el agua y permanecía aún flotando semi-sumergida (fig. 1).

Figura 1. Posición de la aeronave después del impacto

La aeronave permaneció en el agua del embalse a flote por la estanqueidad parcial de ambos flotadores, en posición invertida y permaneciendo fuera del agua solamente parte de éstos y el extremo del plano izquierdo, tal como se aprecia en la figura 1.

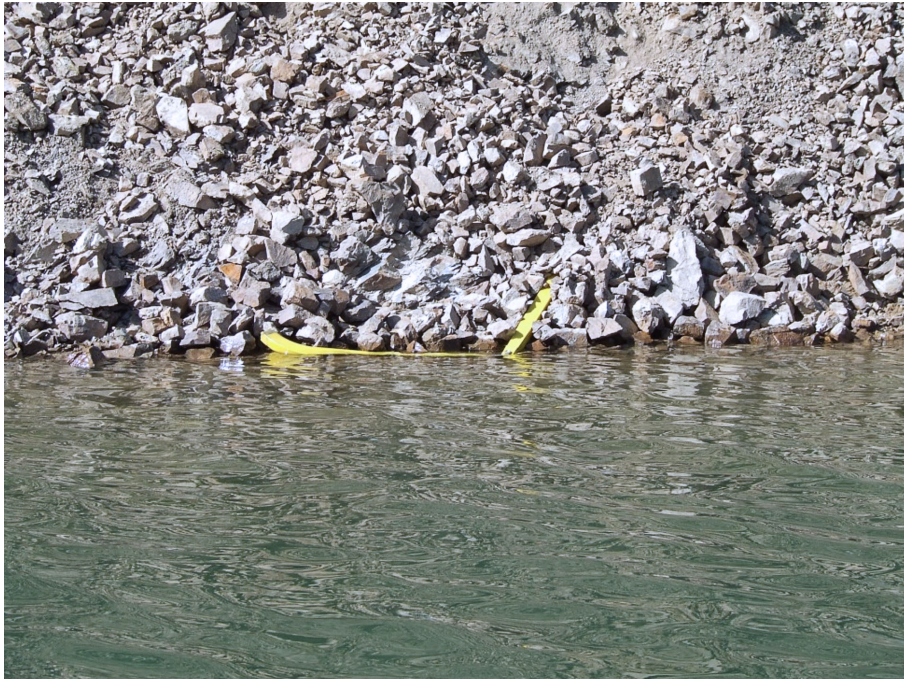
La ribera del embalse sobre la que colisionó la aeronave presentaba una pendiente de 45° y estaba formada por roca compacta y piedra de tamaño diverso disgregada. Sobre esta superficie se pudo identificar la huella de dos conos de impacto aparentemente producidos por los flotadores de la aeronave y la presencia de una pieza metálica desprendida de la estructura soporte entre los dos flotadores, tal como se aprecia en la figura 2.

Figura 2. Huellas del impacto y restos desprendidos

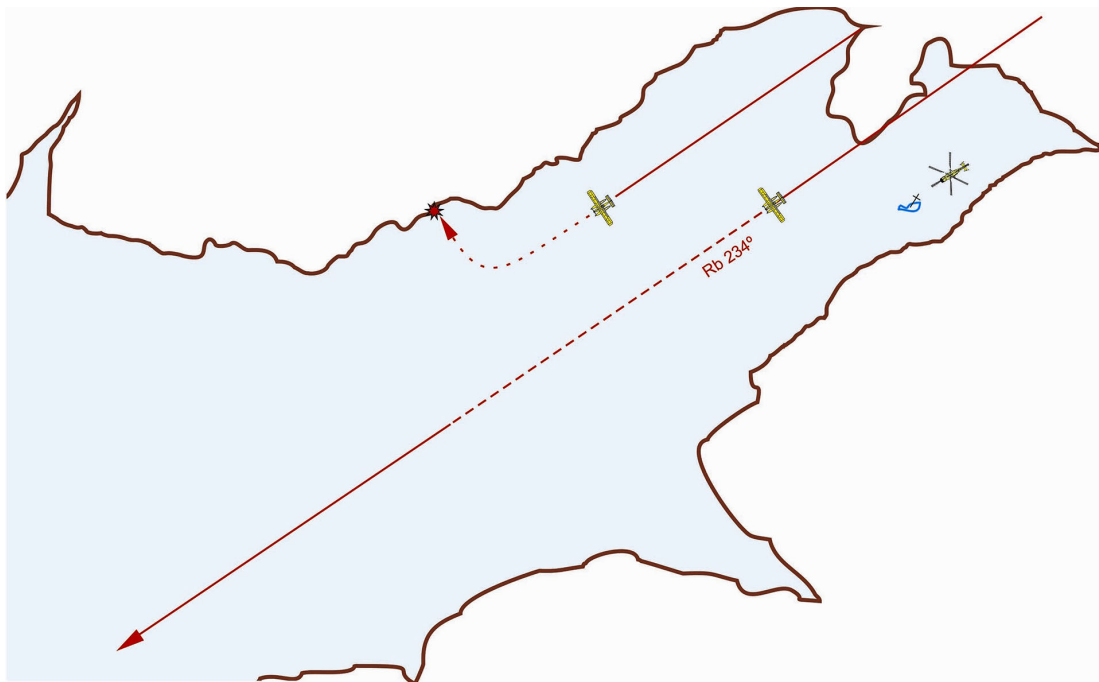
6. Se descartó la posibilidad de un impacto con obstáculos sumergidos por la inexistencia de trazas de ellos en los flotadores. En este sentido también se comprobó la zona de la toma sobre la superficie del agua y la no presencia de posibles obstáculos sumergidos a escasa profundidad en base a la reconstrucción aproximada de la zona de amerizaje (fig. 3).

Figura 3. Trayectoria de la aeronave

La trayectoria de la aeronave durante el aterrizaje sobre el embalse y la ausencia de obstáculos sumergidos a escasa profundidad a lo largo de la misma, así como la ausencia de daños en los flotadores eliminan la hipótesis de un impacto inadvertido durante el recorrido sobre el agua.
