**RESUMEN DE DATOS**

Fecha y hora	<b>Sábado, 18 de septiembre de 2010; 19:50 h local<sup>1</sup></b>
Lugar	<b>Cercanías del aeródromo de Casarrubios del Monte (Toledo)</b>

Matrícula	<b>EC-JUH</b>
Tipo y modelo	<b>SLEPCEV STORCH SS-4</b>
Explotador	<b>Privado</b>

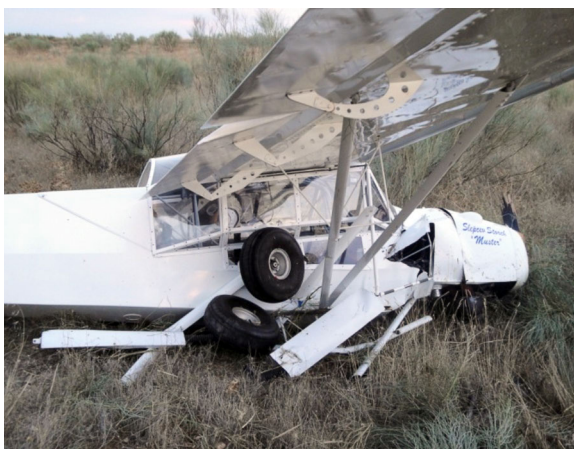
Figura 1. Restos (vista lateral derecha)

Como se puede ver en la figura 1, el impacto con el suelo fue con morro abajo y alabeo a la izquierda y fue absorbido fundamentalmente por el tren delantero y el morro, con ligera deformación de la cabina. Debido a ello, los tripulantes no resultaron prácticamente afectados y pudieron evacuar la aeronave por sus propios medios a través de la puerta izquierda, que quedó practicable.

La aeronave presentaba daños importantes consecuentes con una toma descontrolada fuera de campo con una actitud de morro bajo y con alabeo a la izquierda. Las ruedas principales estaban desplazadas hacia la parte derecha de la cabina y el motor y su bancada tenían daños externos relevantes en la zona inferior, donde están el filtro de aire y el colector de escape, que habían sido causados por el golpe durante la toma. La hélice, bipala y de madera, tenía ambas palas rotas (fig. 2).

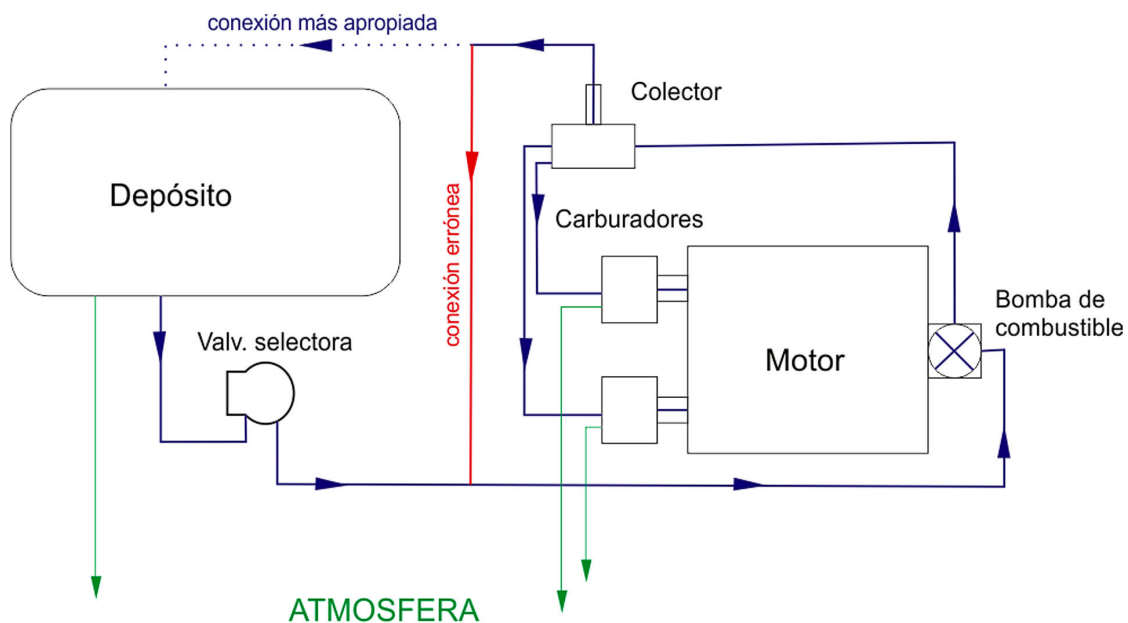
Figura 3. Esquema de instalación de combustible

En el desmontaje del motor, se encontró que el drenaje del combustible sobrante desde el colector de distribución a los carburadores se hacía mediante una tubería conectada a la entrada de la bomba mecánica de combustible (fig. 3) Con esta configuración, en caso de producirse vapor en el colector o en sus tuberías, si su cantidad excediera las posibilidades de eliminación a través de los respiraderos de los carburadores, se podría llegar a producir un tapón de vapor («vapour lock») interrumpiendo la alimentación de combustible a la bomba.

Según las especificaciones del fabricante del motor, la línea de drenado debe desembocar en el depósito de combustible, lo que elimina este riesgo de formación de vapores en la zona de succión de la bomba.

La anómala configuración del sistema de retorno de combustible incrementa el riesgo de entrada de vapores en la bomba de alimentación. La hipotética existencia de burbujas de vapor (tapón de vapor) en el flujo de combustible entrando hacia la bomba podría explicar el «rateo» momentáneo del motor si bien el motor parecía tener potencia al llegar al suelo, a la vista de la rotura de las dos palas de la hélice. Este tapón de vapor pudo aparecer por la llegada a la aspiración de la bomba de combustible de un fluido más caliente proveniente de la mezcla en el depósito tras la recarga de fuel.
