RESUMEN DE DATOS

Fecha y hora	Jueves, 16 de diciembre de 2010; 13:34 h UTC
Lugar	Aproximación a la pista 33L del aeropuerto de Madrid/Barajas

Matrícula	EC-HDK	EC-FAN
Tipo y modelo	AIRBUS A320-214	CESSNA T-210-M
Explotador	Iberia	Privado

INFORME

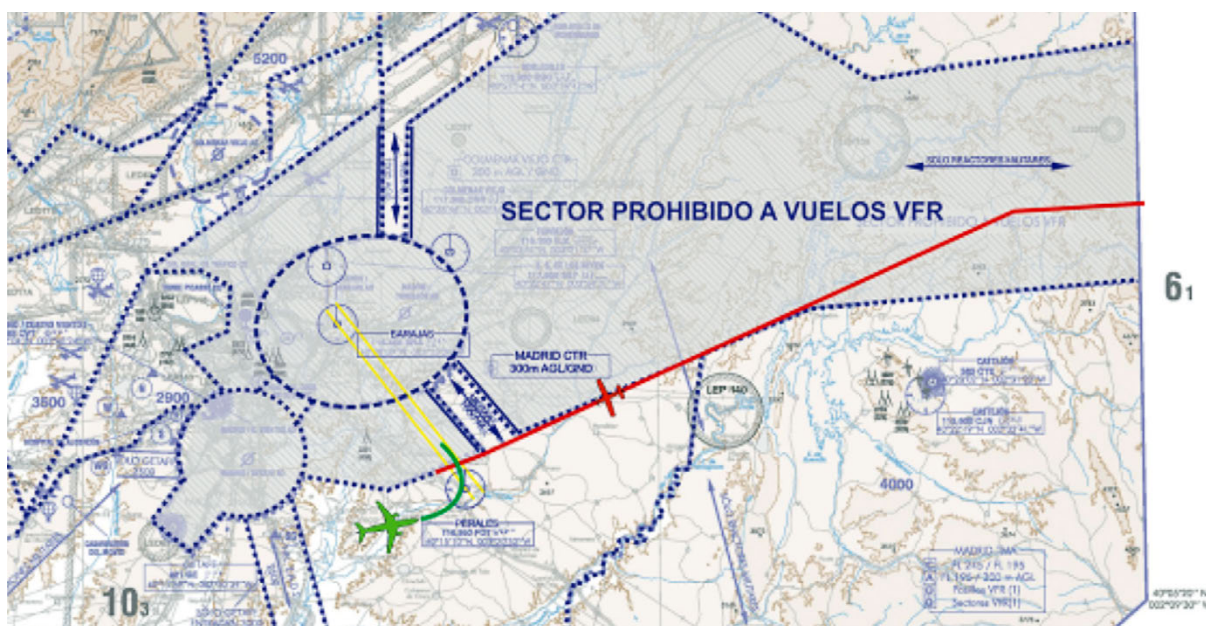
Figura 1. Carta de circulación VFR en el TMA de Madrid, con las trayectorias de las aeronaves EC-FAN (rojo) y EC-HDK (verde) y las prolongaciones de las pistas 33L y 33R del aeropuerto de Madrid/Barajas

Posteriormente varió su rumbo hacia la derecha hasta alcanzar unos 255° , y más tarde, concretamente a las 13:12:20 UTC, se produjo su entrada en el TMA de Madrid directamente por el sector prohibido a vuelos VFR, volando en ese momento a 6.700 ft.

Salió del sector prohibido a las 13:23:45 UTC, aproximadamente por la vertical de Sacedón, volando a 5.400 ft. En esta zona del TMA la máxima altitud para vuelos VFR es de 4.000 ft, en tanto que la altitud mínima de área es de 4.900 ft.

La aeronave continuó el vuelo, prácticamente siguiendo el borde sur de la zona prohibida a vuelos VFR. Su altitud fue disminuyendo hasta que se estabilizó a 4.600 ft, aunque a la altura del pasillo VFR de Torrejón ascendió hasta 4.800 ft. La máxima altitud para vuelos VFR en esta zona del TMA (desde la localidad de Pastrana hasta la A-5) se reduce a 3.000 ft.

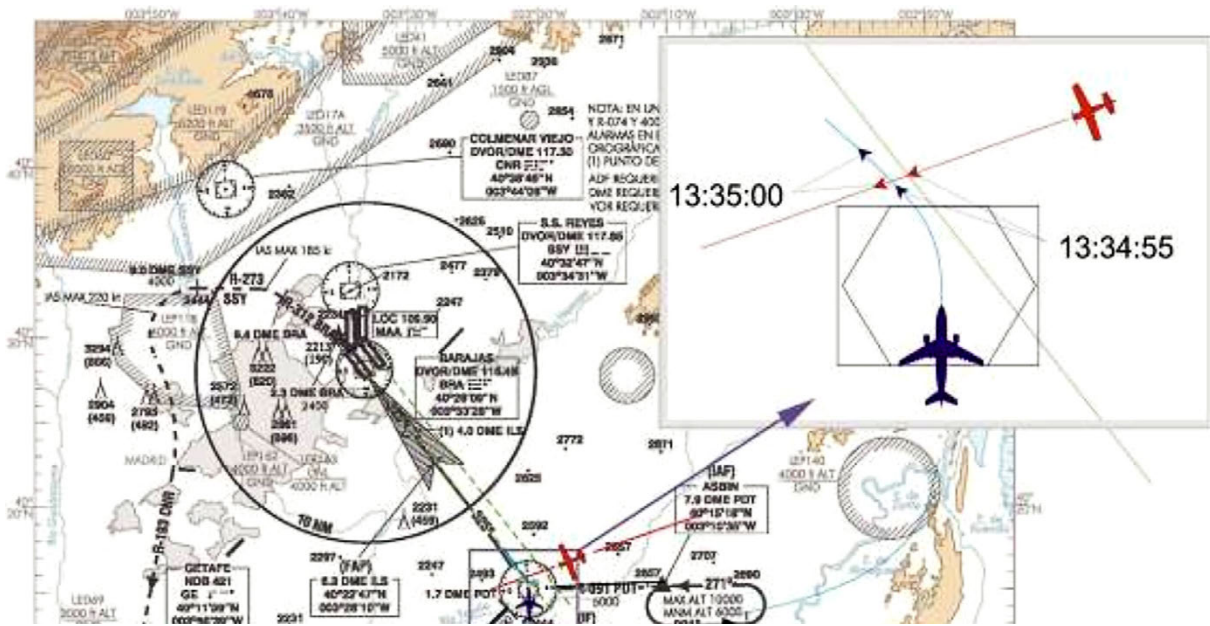
Figura 2. Carta de aproximación por instrumentos – ILS pista 33L, con la traza radar de las dos aeronaves y, en la esquina superior derecha, detalle de las posiciones de las aeronaves antes y después del cruce

A las 13:34:35 UTC la aeronave EC-FAN cruzó la aproximación a la pista 33R a 4.600 ft de altitud. En ese momento el A320 IB3708 se encontraba virando para interceptar el localizador de la pista 33L a 4.000 ft. La distancia entre ambas aeronaves era de 1,6 NM.

Diez segundos después la separación se redujo a 0,8 NM. El TCAS del A320 ya había emitido un aviso de resolución (RA), y había iniciado el descenso encontrándose a 3900 ft. Por su parte la Cessna había comenzado también a descender, encontrándose en ese momento a 4.500 ft.

Cinco segundos después, la separación era de 0,4 NM. El A320 estaba establecido en el localizador a 3.900 ft y la Cessna se encontraba a 4.500 ft.

Cinco segundos después, a las 13:34:55 UTC, la separación era tan sólo de 0,1 NM, el A320 había reducido su altitud hasta 3.800 ft y la Cessna lo había hecho también hasta 4.400 ft.

A las 13:35:00 UTC, ya se habían cruzado ambas aeronaves y su separación había aumentado a 0,2 NM. Su altitud era de 3.700 ft para el A320 y 4.400 ft para la Cessna.
