## Informe final IN-019/2010

Incidente ocurrido el 30  
de junio de 2010, a la aeronave  
AEROSPATIALE/ALENIA ATR-72-500  
(212A), matrícula EC-HJI, operada por  
la compañía Air Nostrum L.A.M.,  
en el aeropuerto de Madrid-Barajas  
(Madrid, España)

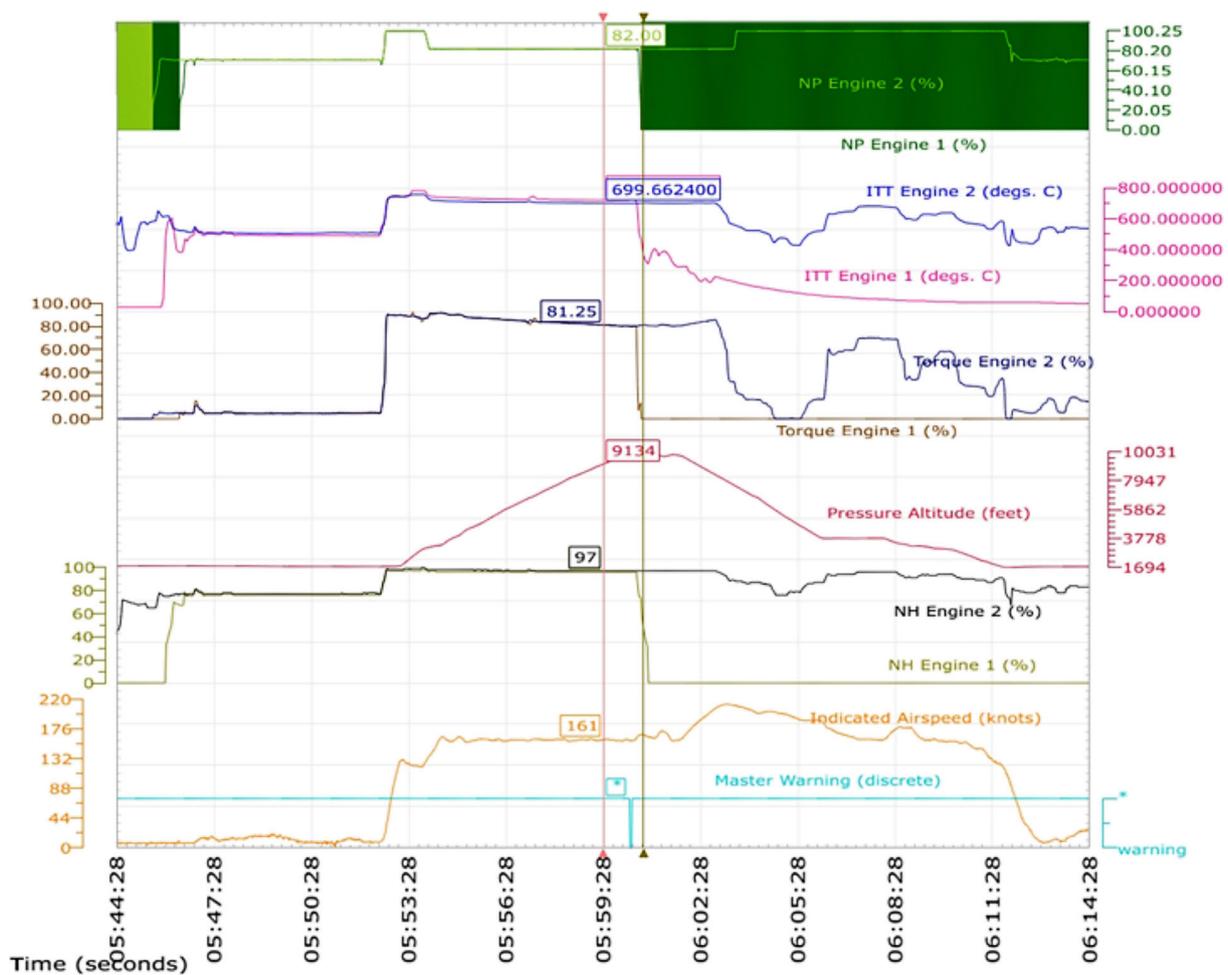
Figura 2. Parámetros de los motores

08:00:29	Aviso de desconexión del piloto automático.
08:00:33	La posición del mando de empuje del motor n.º 1 pasa de 73,132° a 34,105°.
08:00:40	Las revoluciones de la hélice motor n.º 1 no presentan indicación (mismo valor que antes de arrancar el motor). El par ( <i>torque</i> ) del motor n.º 1 toma el valor 0.

08:00:53	El régimen de giro de la turbina de alta presión del motor n.º 1 toma el valor 0.
08:00:54	La tripulación solicita a ATC prioridad para volver al aeropuerto.

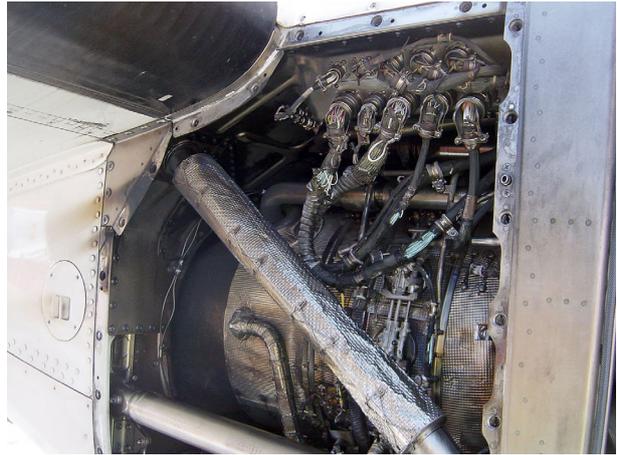
Se encontraron evidencias de fuego real en el exterior de la zona caliente del motor, detrás del mamparo cortafuegos, concretamente en el lado derecho y en la zona inferior central del mismo, afectando a distintos cables y tuberías.

Figura 3. Zona afectada por el fuego

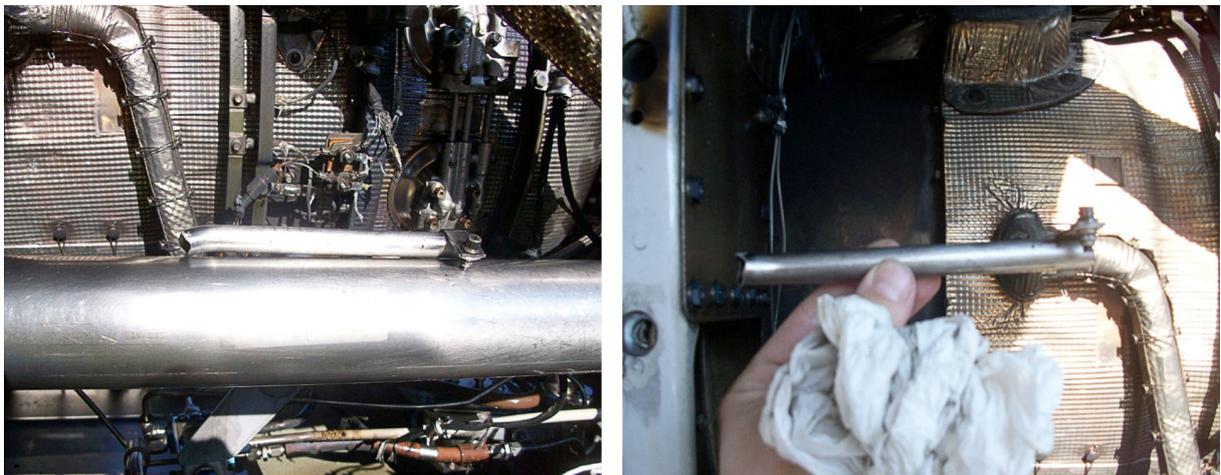
Además de las partes quemadas, se encontraron varios componentes del motor dañados: La tubería de ventilación del aceite de lubricación de los cojinetes n.ºs 6 y 7 estaba partida, los tornillos de fijación de la tubería de la bomba de recuperación de aceite de los cojinetes n.ºs 6 y 7, a esta, estaban flojos, y varios soportes de cables y tuberías estaban dañados.

Figura 4. Tubería de ventilación del aceite de lubricación de los cojinetes núms. 6 y 7

Por otra parte, todas las roturas producidas en los elementos exteriores del motor (tubería de ventilación de los cojinetes n.ºs 6 y 7, abrazaderas y bridas) presentaban características de rotura a bajos ciclos de carga.

Por otra parte, en lo que se refiere a las roturas de las tuberías de aceite de los cojinetes nos 6 y 7, la organización de ingeniería del fabricante del motor ha examinado las fracturas producidas por el desequilibrio de cargas consecuente a la pérdida de álabes de la turbina de potencia (PT). Su estudio ha revelado que en la mayoría de las tuberías de aceite de los cojinetes nos 6 y 7, pero no en todas, han roto sus elementos de sujeción. En esta línea, está trabajando actualmente en una mejora del producto consistente en el cambio de la fijación de los accesorios de los extremos mediante abrazaderas a una configuración de unión soldada. Esto mejorará la durabilidad de los elementos de unión y estará en línea con las mejores prácticas que aplica actualmente para este tipo de tuberías.

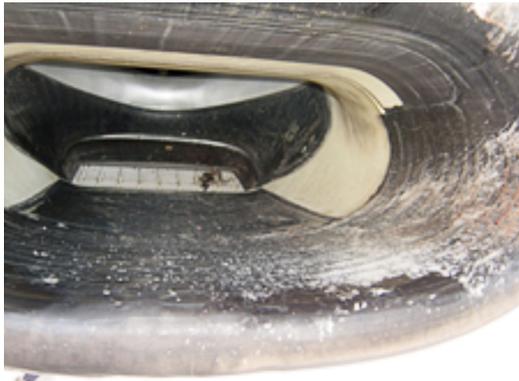
Figura 5. Difusor de admisión

limpios y girando libremente sin ninguna resistencia aparente.

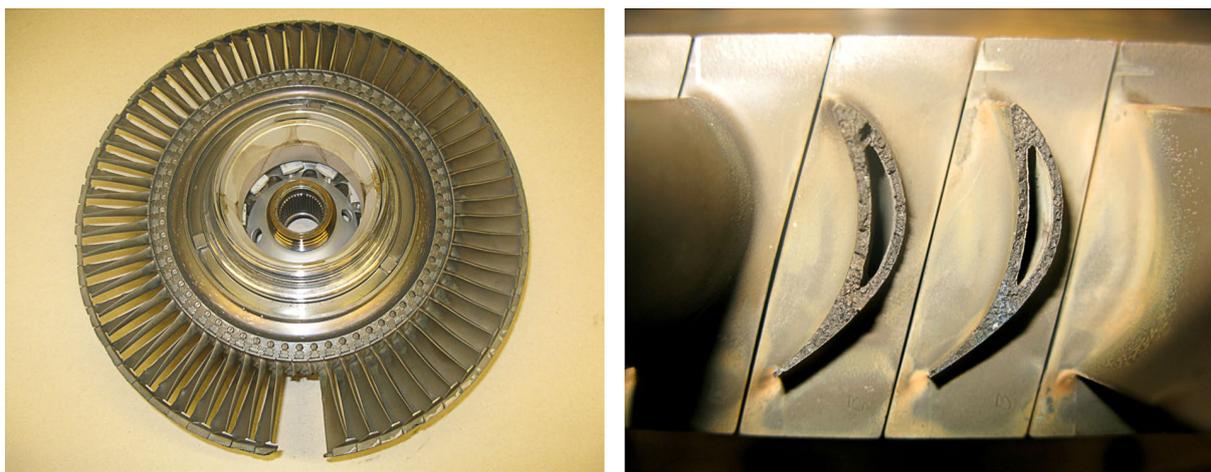
- Rotor de la primera etapa de la turbina de potencia (PT1): Dos álabes consecutivos rotos, y daños producidos por restos desprendidos en todos los álabes y en el disco.
- Rotor de la segunda etapa de la turbina de potencia (PT2): Tres álabes consecutivos rotos, y daños producidos por restos desprendidos en todos los álabes y en el disco.
- Sello de aire entre las dos etapas de la turbina de potencia: daños producidos por restos desprendidos.
- Estator de la primera etapa de la turbina de potencia (PT1): Un trozo de un álabe perdido y daños en el difusor.
- Estator de la segunda etapa de la turbina de potencia (PT2): Trozos de álabes perdidos, daños severos producidos por restos desprendidos y marcas profundas de rozamiento en el sello de abrasión.
- Alojamiento de los cojinetes n.ºs 6 y 7: Se encontró suelto, con todos sus tornillos de unión cizallados.

Figura 6. Rotor de la primera etapa de la turbina de potencia y detalle

El análisis en laboratorio de los dos álabes rotos del rotor de la primera etapa de la turbina de potencia (PT1) dio como resultado que uno de ellos había sufrido una rotura producida por fatiga y que el otro había sufrido una rotura como consecuencia del daño producido en él por el trozo desprendido del anterior; los dos álabes rotos presentaban grietas de fatiga en las superficies aerodinámicas, con origen en zonas de microporosidad de fundición.

El incidente se produjo como consecuencia de la rotura por un proceso de fatiga de un álabe del rotor de la primera etapa de la turbina de potencia del motor n.º 1 de la aeronave, que inició una secuencia de daños en este que acabó produciendo un fuego real en dicho motor.
