Informe técnico IN-003/2011

Incidente ocurrido a la
aeronave Airbus 330,
matrícula EC-LKE, operada
por Air Europa, a nivel de vuelo
FL240, en las proximidades
del VOR/DME Toledo,
el 13 de febrero de 2011

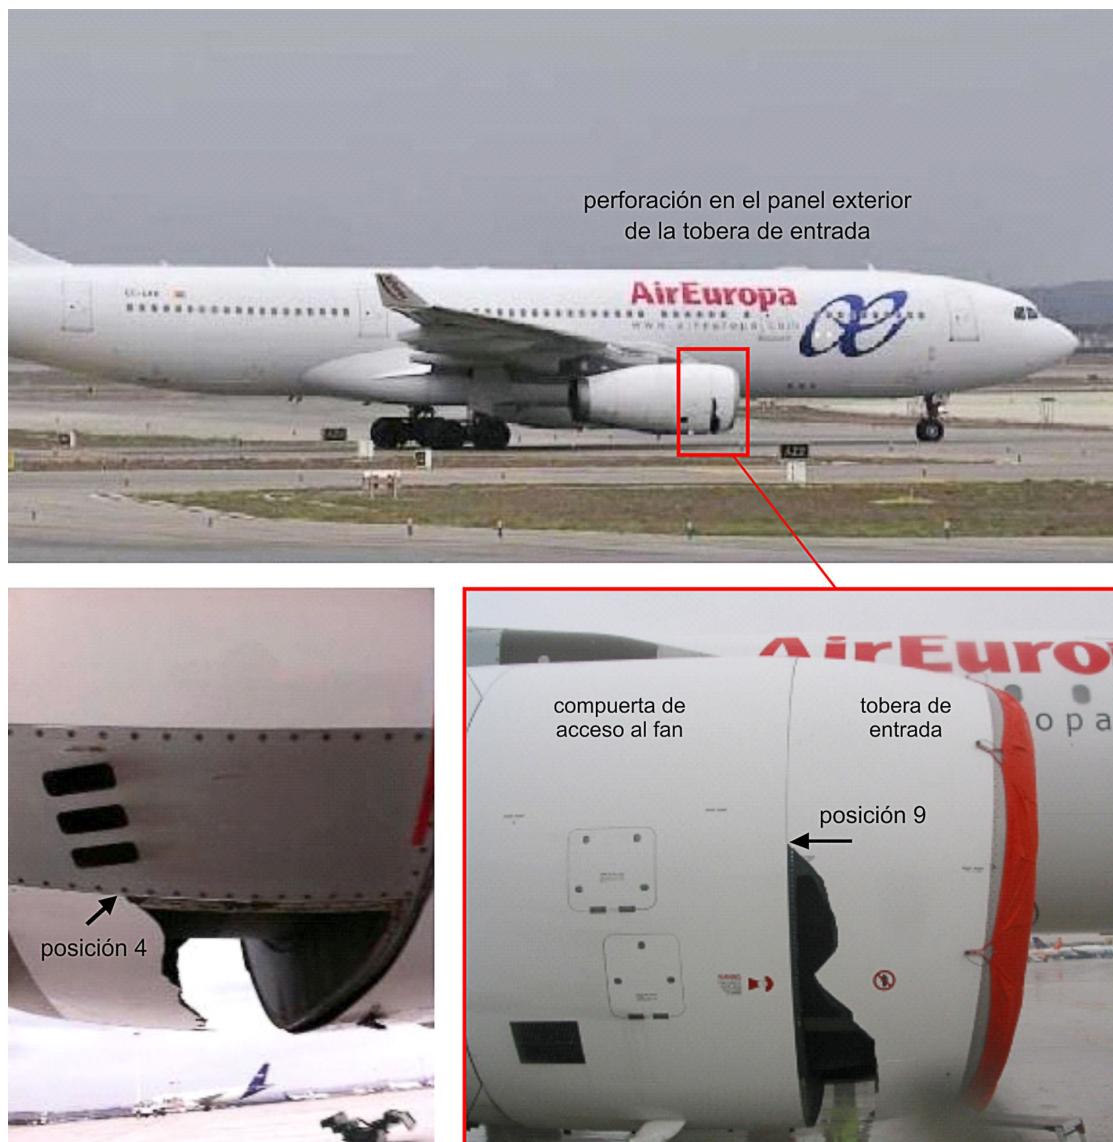
La inspección visual de la aeronave tras el incidente mostró los siguientes daños en el motor derecho (número 2):

- En los álabes del fan (*fan blades*):
 - Había desaparecido el 75% (aproximadamente) del álabe número 4⁵ del fan. Este álabe había sido el primero en fallar.
 - Había desaparecido el 50% (aproximadamente) del álabe anterior⁶, el número 5.
 - El resto de álabes presentaba distintos grados de ondulación (*rippling*) y desgarros (*tearing*).
- En el carenado del fan (*fan case*):
 - Había una marca de impacto en la posición⁷ 2, otra más pequeña en la posición 3 y en la posición 5.
- En la tobera de entrada (*nose cowl*):
 - Había una marca de impacto con material levantado en la posición 5, que afectaba también al carenado del fan.

- Se había producido una perforación en la barrera interior (*inner barrel*) entre las posiciones 3 y 4.
 - Había desaparecido material del panel exterior (*outer panel*) entre las posiciones 4 y 9 (3,38 m de longitud y un ancho máximo de 60 cm).
- No se habían producido pérdidas de fluidos ni incendios en el motor.

Figura 1. Aeronave tras el incidente (vista lateral del motor número 2)

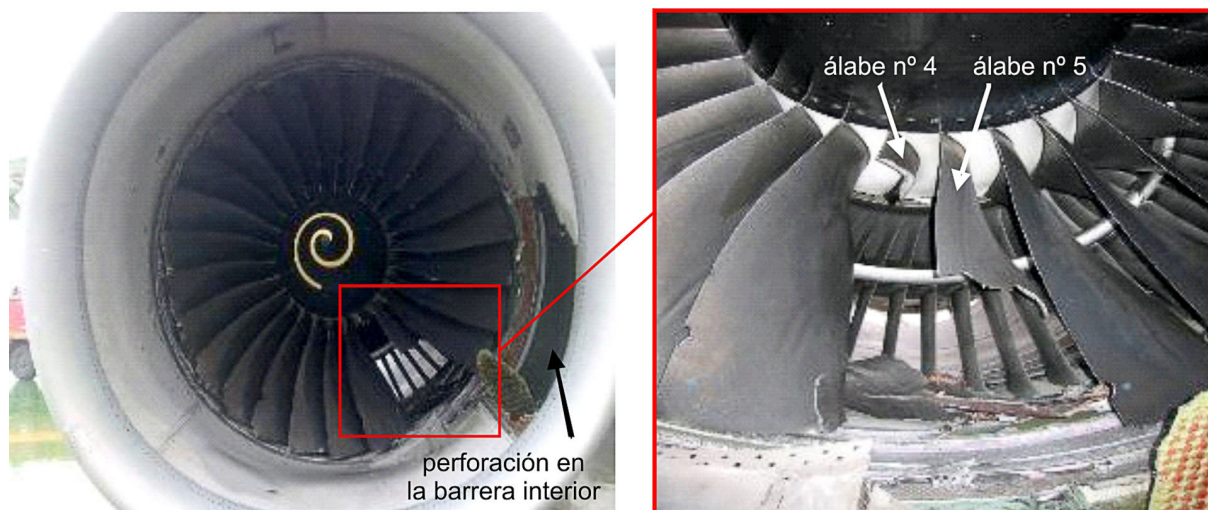
Figura 2. Aeronave tras el incidente (vista frontal del motor número 2)

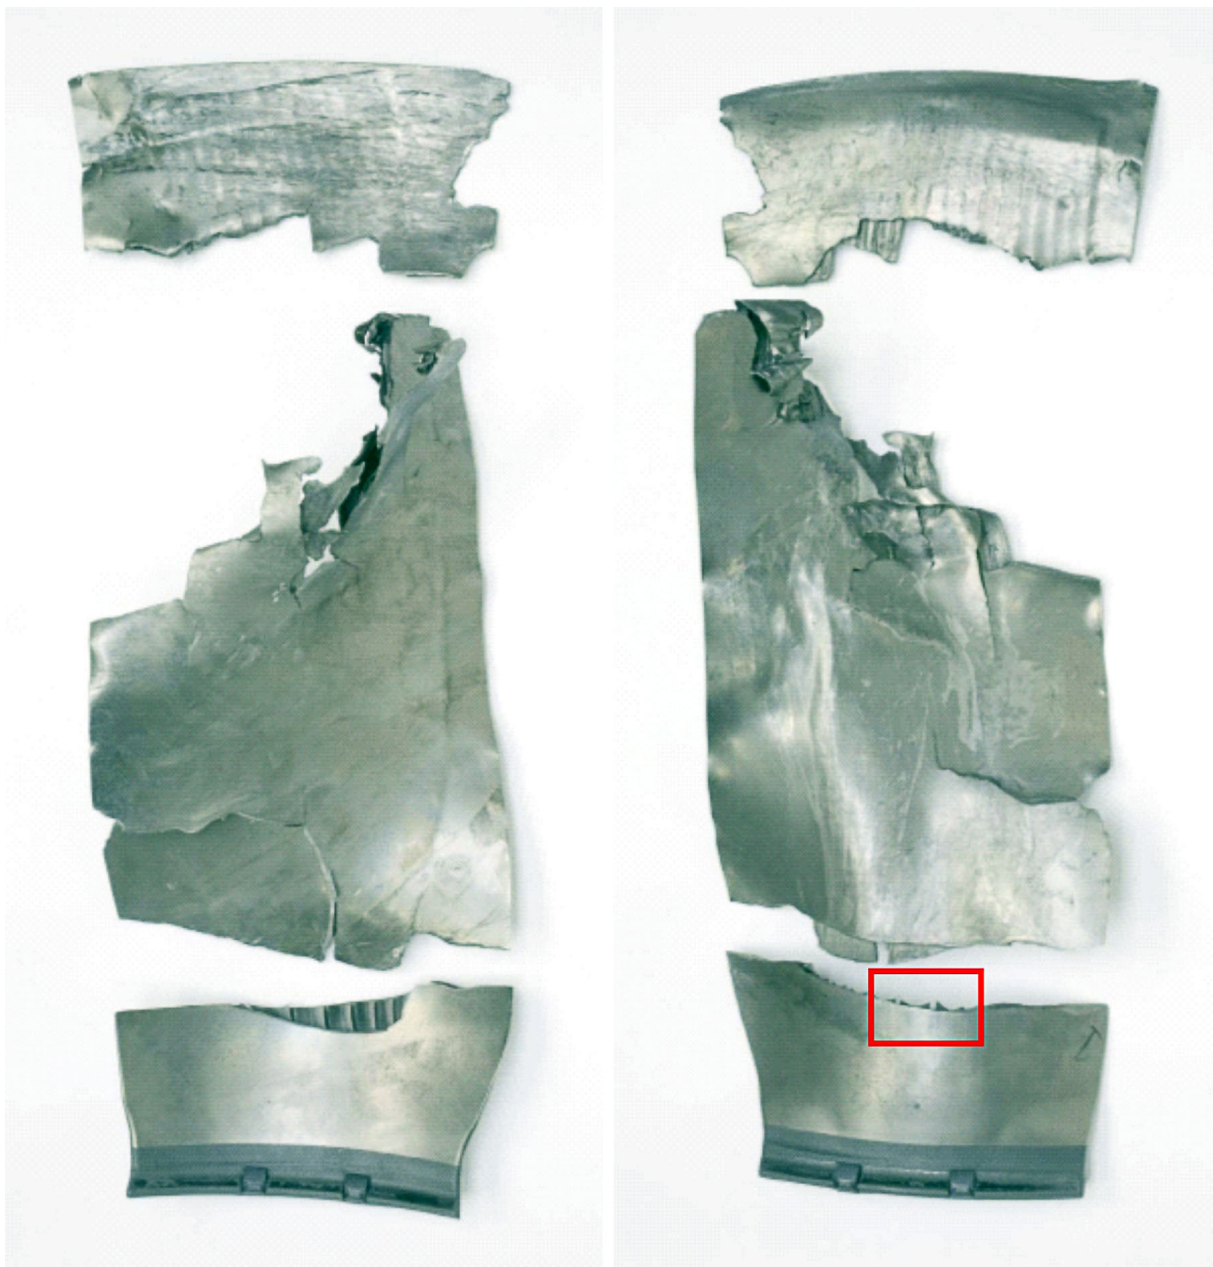
Del álabe número 4 se recuperaron varios fragmentos durante la inspección y desmontaje del motor (figura 6), aunque no la totalidad del mismo. De los 9,2 kg que pesa el álabe, los fragmentos recuperados pesaban 8,3 kg. La raíz del álabe se encontraba en mejor estado, por haber quedado unida al disco del fan. La otra superficie de fractura, que quedó en el fragmento que había salido desprendido, presentaba daños por impacto posteriores al desprendimiento parcial del álabe. Se realizaron inspecciones visuales, análisis fractográficos y metalográficos cuyos resultados principales se describen a continuación.

Figura 6. Reconstrucción del álabe (izquierda-panel de presión y derecha-panel de succión)

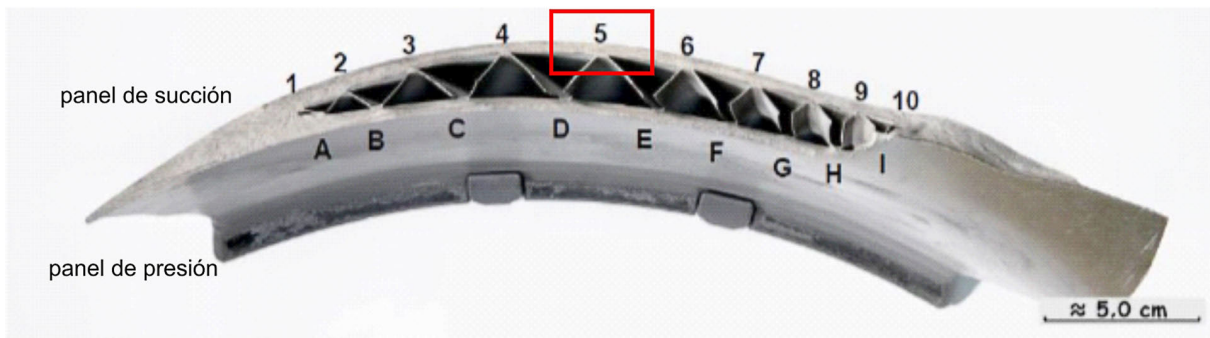
La superficie de fractura (figura 7) en el panel de succión y presión era similar en apariencia (rugosa y mate), a excepción de la zona alrededor del punto 5³⁰. Este punto se encontraba en el panel de succión a 150 mm de la raíz del álabe y 113 mm del

borde de ataque. En ella se identificó un arco de textura más fina, indicativa de fatiga. En esta zona se encontraron unos depósitos de un color gris más claro que resultaron ser sustancia «antiadherente» utilizada durante la fabricación del álabe para evitar el pegado entre paneles y membrana en determinados puntos (véase apartado 1.4.4). Tras la limpieza de la zona y utilizando un microscopio SEM (*scanning electron microscope*), se pudo analizar la superficie de fractura en la que se identificaron sólo 5 marcas de crecimiento y algunas pequeñas áreas de fractura dúctil, coherentes con un crecimiento de la fractura bajo fatiga.

Figura 7. Vista de la superficie de fractura en la raíz del álabe

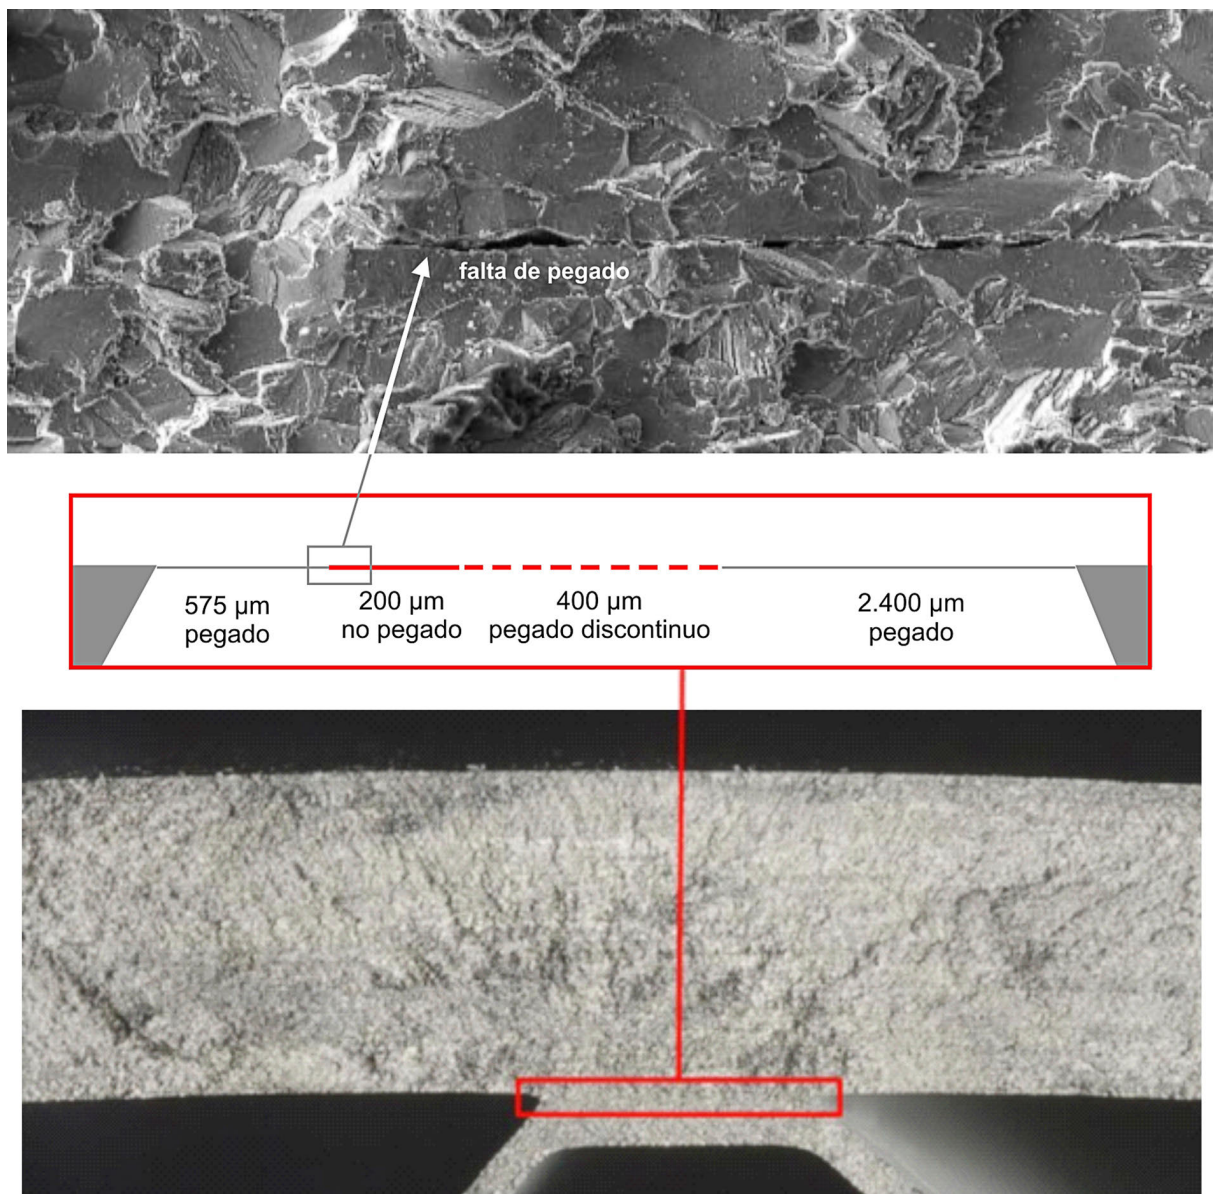
Existía una zona lineal en la que el material no se había pegado. Esta zona lineal tenía dos partes diferenciadas: un área de 200 μm , en que el material no se había pegado, y un área de 400 μm en que el pegado era discontinuo, es decir, se alternaba material pegado con material no pegado. La figura 8 muestra una vista general de la zona, un esquema del defecto de pegado (no a escala) y una imagen de la zona no pegada en una ampliación de 1.000x.

La discontinuidad en el material a ambos lados del defecto, que se puede ver en la figura 8, indicaba que la falta de pegado se había producido durante el proceso de fabricación y descartaba que el material se hubiese pegado y luego separado. No se apreciaban anomalías en las zonas adyacentes y no se encontró ningún material extraño en las fisuras que hubiese impedido el pegado del material.

Figura 8. Superficie de fractura en el punto de pegado 5

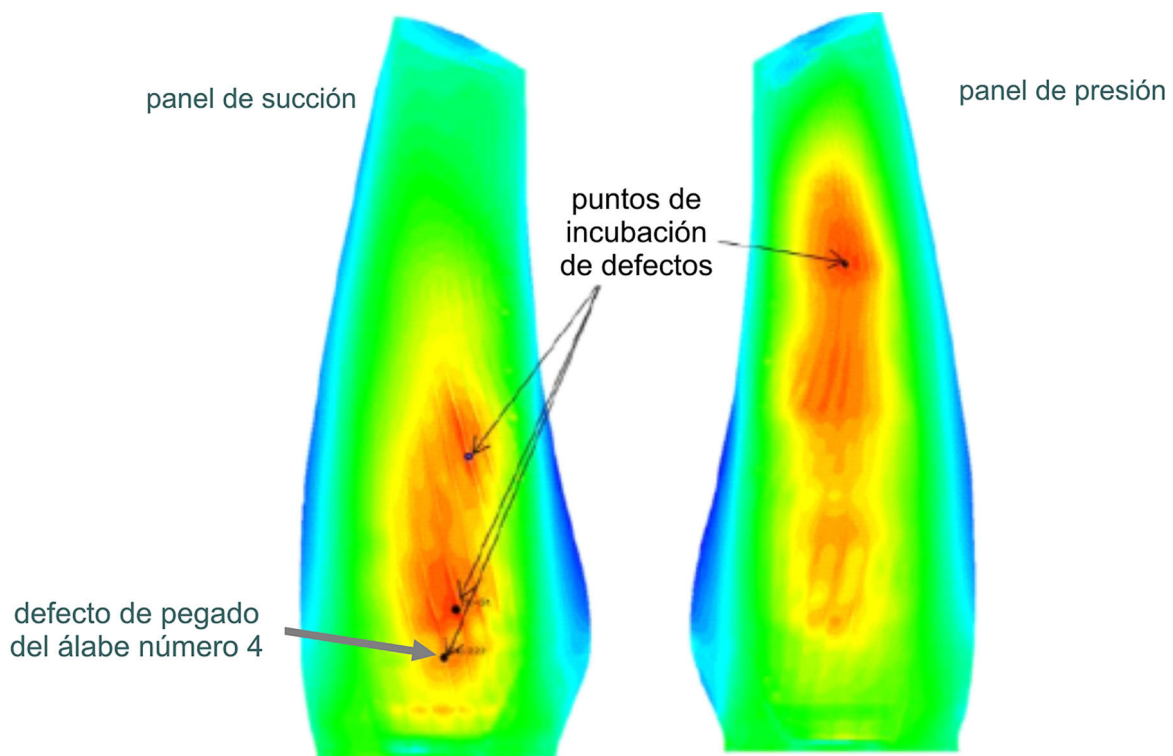
- Se fabricaron 2 álabes, cada uno con cuatro puntos en los que se habían provocado faltas de pegado de 2 mm de longitud. Los defectos se habían situado en 3 localizaciones críticas³⁵ y en el punto donde estaba el defecto en el álabe número 4. Estos dos álabes fueron sometidos a ensayos de fatiga a bajos ciclos (LCF). Durante el ensayo, se fueron realizando inspecciones periódicas por ultrasonidos entre los 1.000 y los 2.000 ciclos con objeto de monitorizar la evolución de los defectos de pegado bajo (LCF). Después de 14.000 ciclos no se había desarrollado ninguna grieta. El examen posterior de los álabes confirmó que, efectivamente, los defectos no se habían propagado ni habían generado ninguna grieta.
- Se fabricaron 3 álabes con defectos de pegado en forma circular de 1 mm ubicados en los puntos de máxima tensión de los paneles de succión y presión (1F, 2F y 1T) y

Figura 9. Zonas donde se incubaron defectos de falta de pegado
