Declaración provisional A-004/2011

Accidente ocurrido al helicóptero
PZL SOKOL W-3AS, de matrícula SP-SYA,
operado por la compañía Heliseco,
en la zona de Dos Aguas - Caldera
de Taburiente de la isla de La Palma
(Santa Cruz de Tenerife)
el 24 de febrero de 2011

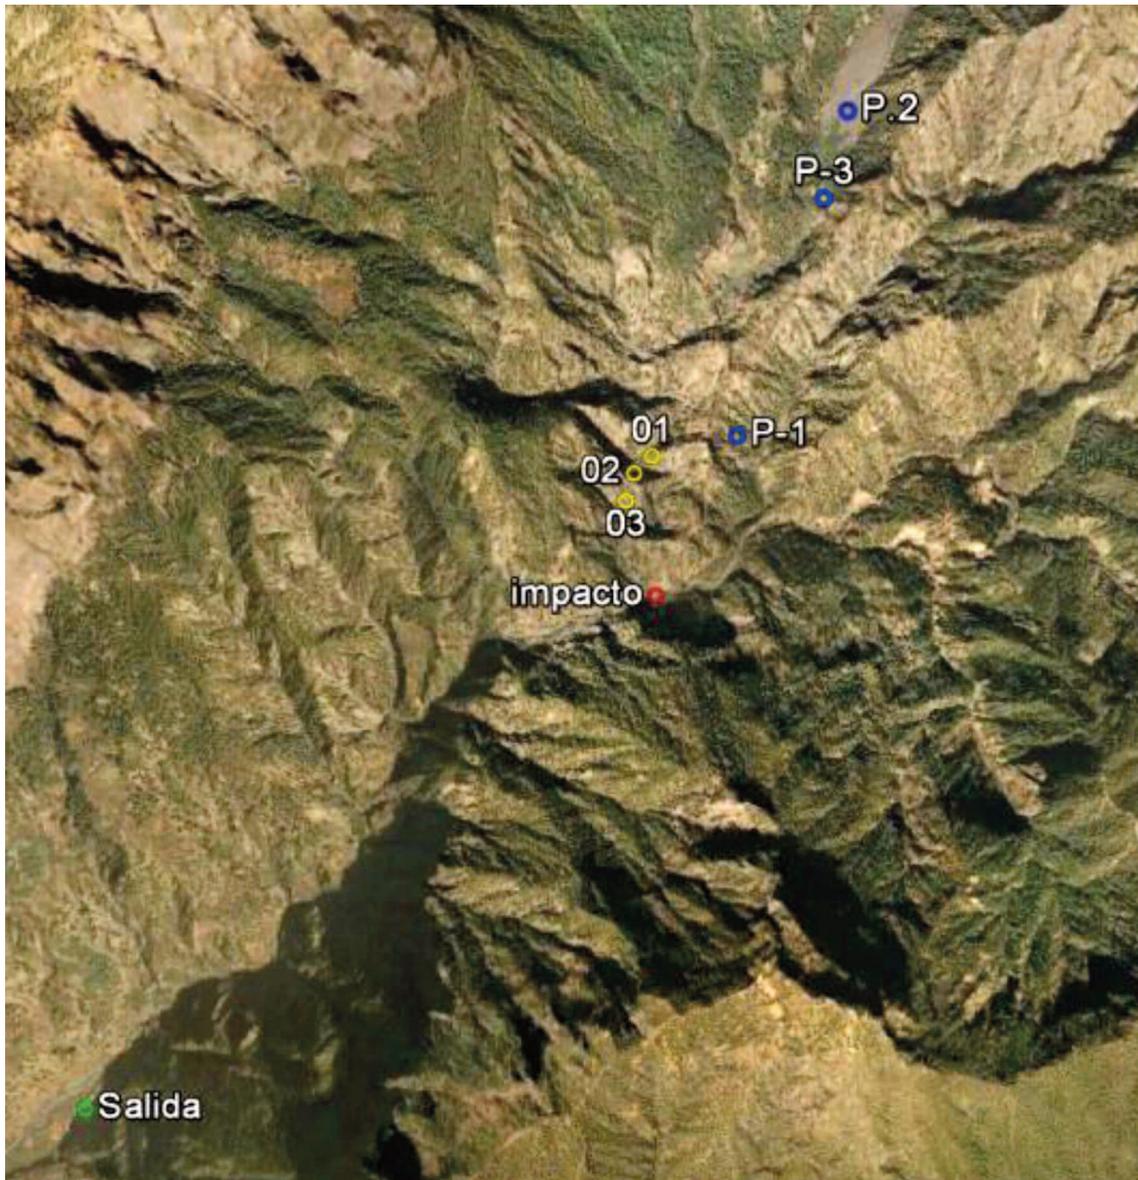
FIGURA 1. Ubicación de los puntos de carga (salida) y descarga (P-1, P-2 y P-3), así como emplazamiento de los restos principales y otros de la aeronave
