Segunda declaración provisional IN-013/2011

Incidente ocurrido a la aeronave Airbus A-320-211, matrícula EC-GRH, operado por la compañía Vueling, el 20 de abril de 2011, en el Aeropuerto de Sevilla (Sevilla – España)

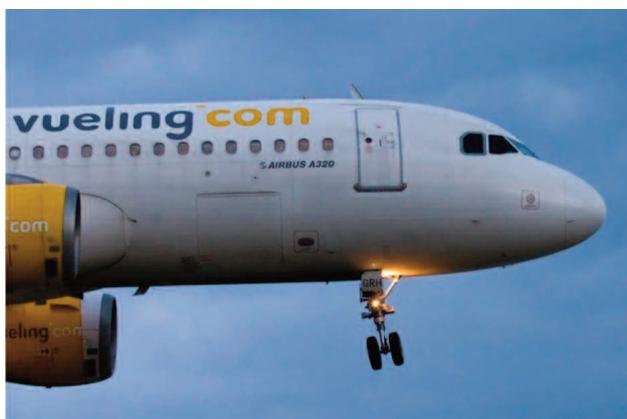
En el Manual de Operaciones de la Tripulación de Vuelo (FCOM) del operador, sección de procedimientos anormales y de emergencia correspondientes al tren de aterrizaje, se establece el procedimiento a realizar cuando aparece el aviso de *WHEEL N. W. STEER FAULT*⁵; en este procedimiento figura una nota en el sentido de que, si aparece también el aviso de *L/G SHOCK ABSORBER FAULT*, existe la posibilidad de que las ruedas de morro se queden giradas 90° en relación al eje longitudinal del avión. Debido a esto, a las 20:21 horas la tripulación realizó una pasada baja con el objeto de que la torre de control le confirmara la posición del tren de aterrizaje. El controlador confirmó que las ruedas de morro estaban giradas a la derecha.

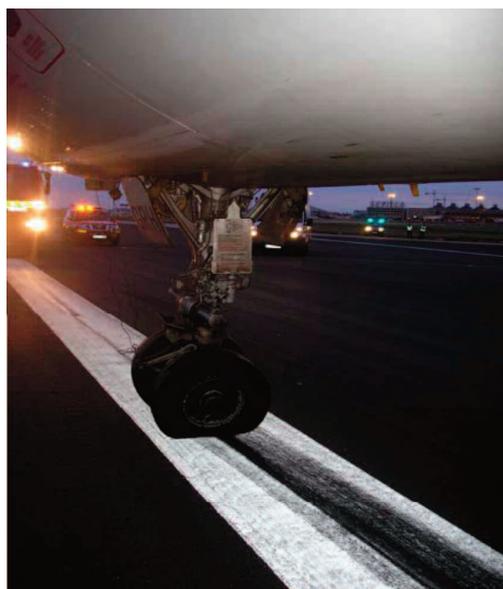
La toma se realizó a las 20:51 horas. La aeronave mantuvo la línea central con una deceleración correcta, deteniéndose en pista a la altura de la

salida rápida E3, con la rueda derecha del tren de morro reventada. La tripulación comentó que fue un aterrizaje normal sin vibración, con algo más de ruido. Apagaron los motores cuando el avión se detuvo. Hablaron con torre y bomberos confirmando que no había fuego, decidiendo hacer un desembarque de pasaje por el procedimiento normal, lo que se llevó a cabo entre las 20:55 y las 21:14 hora local.
