Declaración provisional IN-013/2011

Incidente ocurrido a la
aeronave Airbus 320-211,
de matrícula EC-GRH,
operado por la compañía
Vueling, el 20 de abril de 2011,
en el Aeropuerto de Sevilla
(Sevilla – España)

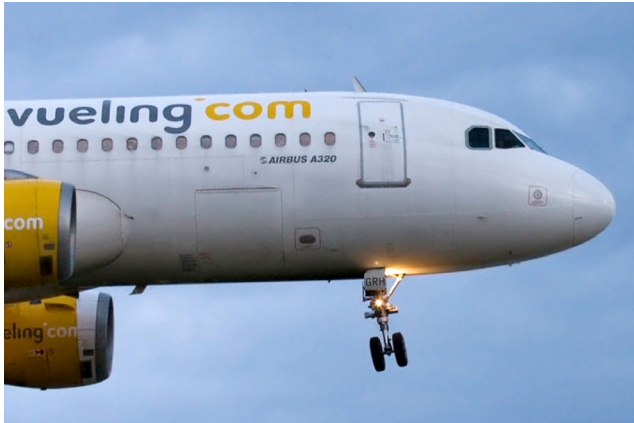
establece el procedimiento a realizar cuando aparece el aviso de WHEEL N. W. STEER FAULT; en este procedimiento figura una nota en el sentido de que, si aparece también el aviso de L/G SHOCK ABSORBER FAULT, existe la posibilidad de que las ruedas de morro se queden giradas 90° en relación al eje longitudinal del avión. Debido a esto, a las 20:21 h la tripulación realizó una pasada baja con el objeto de que la torre de control le confirmara la posición del tren de aterrizaje. El controlador confirmó que las ruedas de morro estaban giradas a la derecha.

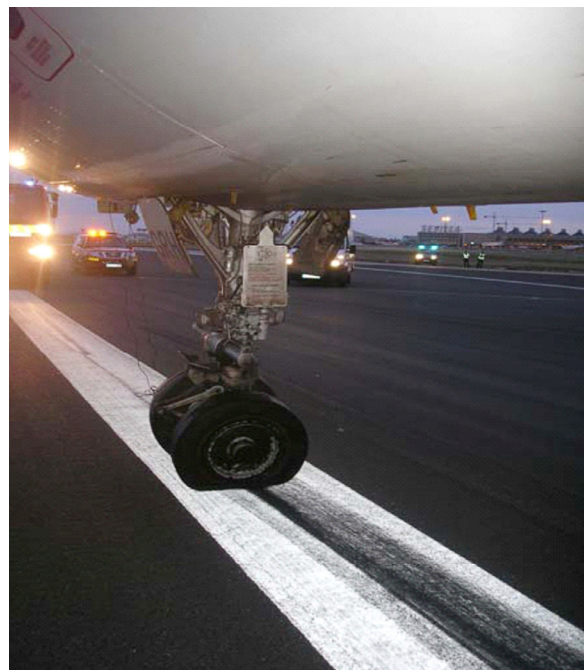
La toma se realizó a las 20:51 h. La aeronave mantuvo la línea central con una deceleración correcta, deteniéndose en pista a la altura de la salida rápida E3, con la rueda derecha del tren de morro reventada. La tripulación comentó que fue un aterrizaje normal sin vibración, con algo más de ruido. Apagaron los motores cuando el avión se detuvo. Hablaron con torre y bomberos confirmando que no había fuego, decidiendo hacer un

Como consecuencia de los trabajos realizados se sustituyeron, por una parte el IDG n.º 1 y los mazos de cables asociados al mismo, y, por otra parte, el tren de aterrizaje de morro y los elementos de mando y control, de extensión-retracción y de dirección del mismo.
