## Declaración provisional A-029/2011

Accidente ocurrido a la  
aeronave Bombardier Canadair  
CL-600-2B19 (CRJ-200),  
matrícula EC-ITU, operada  
por la compañía Air Nostrum,  
en el aeropuerto de Barcelona,  
el 30 de julio de 2011

# Informe preliminar

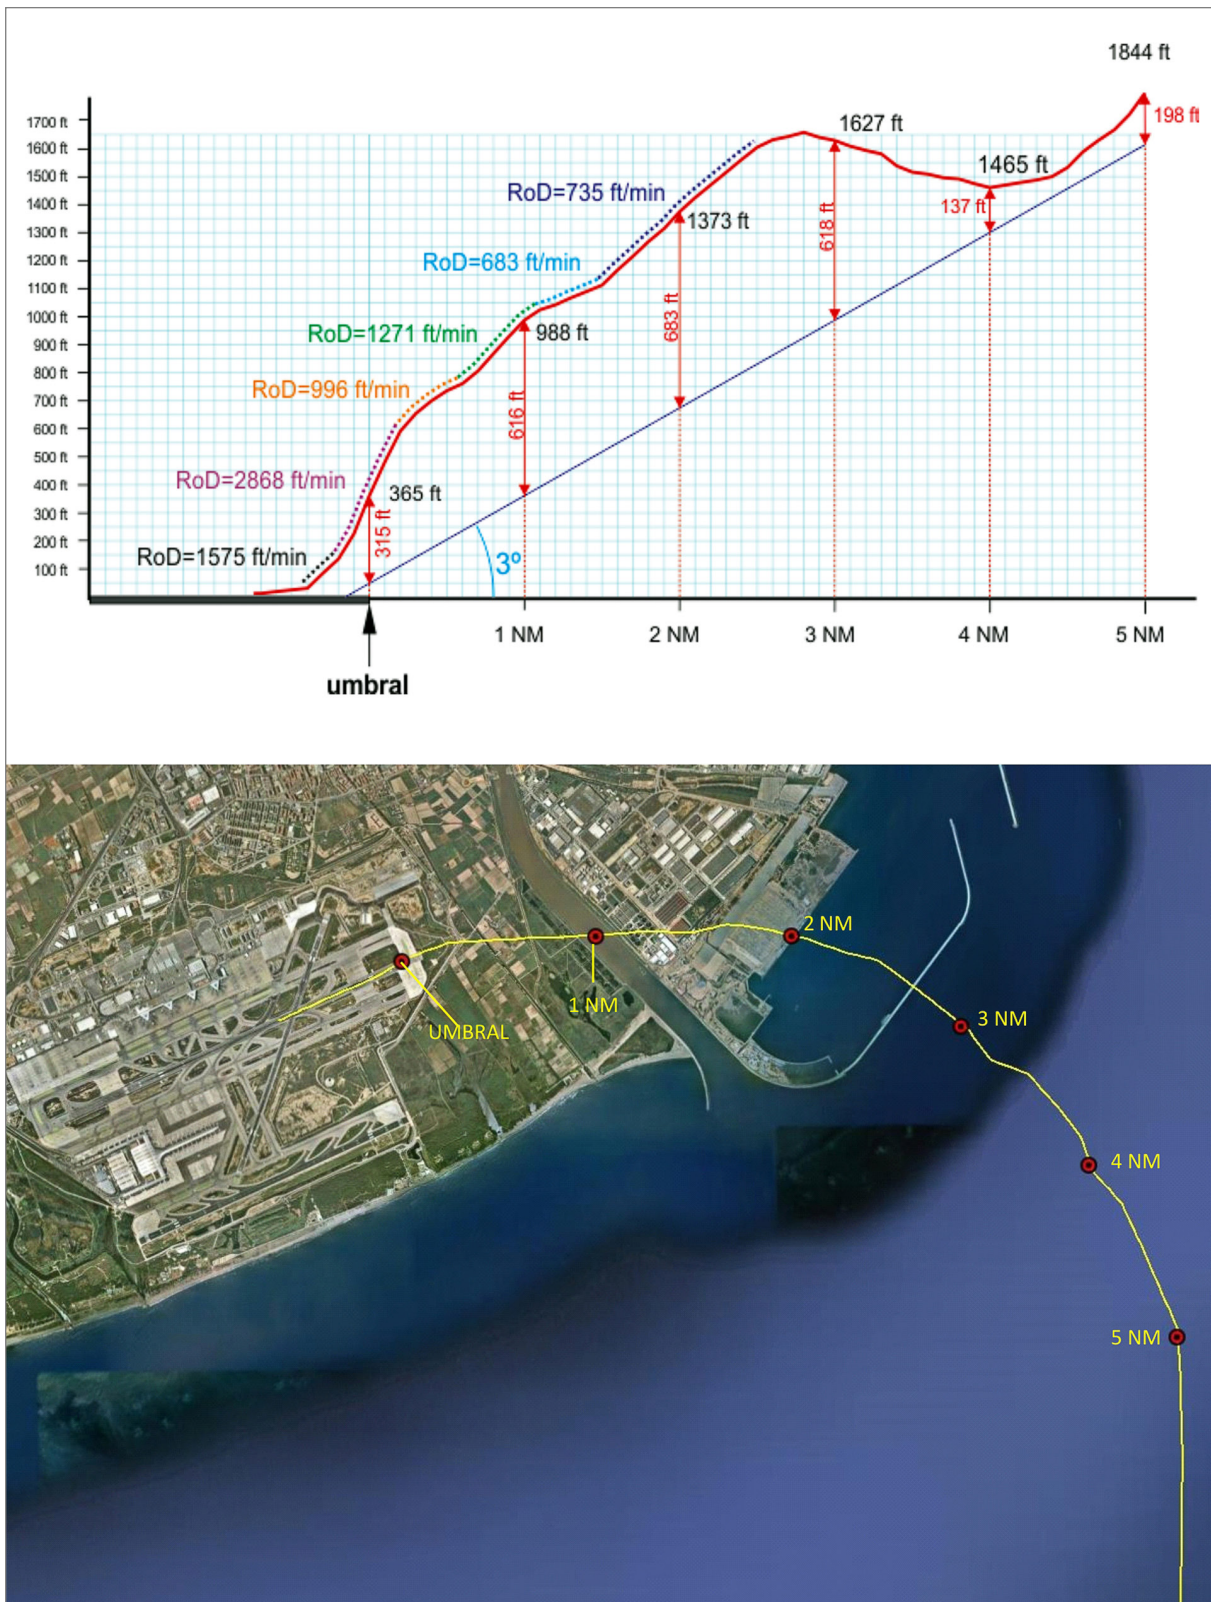
El PF desplegó los aerofrenos. El régimen de descenso se incrementó de forma notable alcanzando valores medios próximos a 3.000 ft/min. 2 s después el sistema de aviso de proximidad al terreno (GPWS) comenzó a emitir avisos, que se mantuvieron durante los 13 s siguientes, hasta que la aeronave alcanzó 50 ft de radioaltímetro, momento en el cual, por diseño, se inhiben los avisos del GPWS.

La aeronave sobrevoló el umbral de la pista 25R a una altura de 365 ft sobre éste, lo que implica un exceso de 315 ft sobre la senda teórica de 3°.

La toma de la aeronave con la pista se produjo 5 s después, contactando solamente con dos de las tres patas del tren de aterrizaje: pata principal derecha y pata de morro. En este impacto se alcanzaron valores elevados de aceleración vertical, registrándose un pico de 3,66 g.

Figura 1. Planta y perfil de las últimas 5 NM de la trayectoria seguida por la aeronave. En el perfil se han marcado los regímenes medios de descenso en cada tramo (identificado por colores) y el exceso de altura sobre la senda estándar de aproximación. Las distancias indicadas son con respecto al umbral de la pista
