RESUMEN DE DATOS

Matrícula	EC-KSY
Tipo y modelo	AIR TRACTOR AT-802
Explotador	Saeta

INFORME

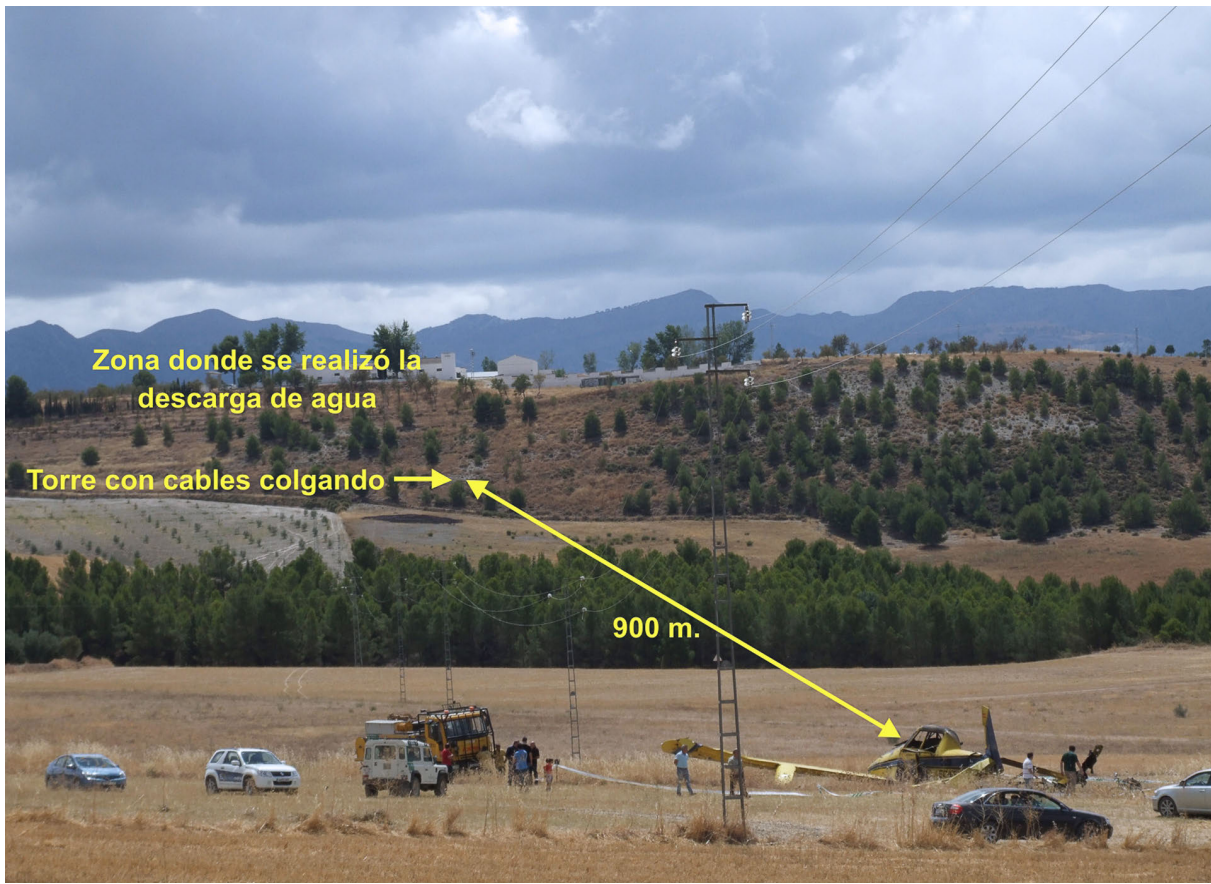
Figura 2. Fotografía del lugar del accidente

zona pasaba un tendido eléctrico de alta tensión compuesto por tres cables, que colgaban de una de las torres. Uno de ellos, el que originó el incendio al desprenderse, estaba caído a un lado de la torre, y los otros dos estaban caídos hacia el otro lado, apuntando hacia la siguiente torre del tendido.

La aeronave se encontraba con el morro girado 180° con respecto al sentido de vuelo. El terreno que estaba alrededor del avión había ardido como consecuencia del incendio que se ocasionó tras el impacto.

Dicho incendio también calcinó la cabina del avión, la parte derecha del fuselaje y el plano del mismo lado.

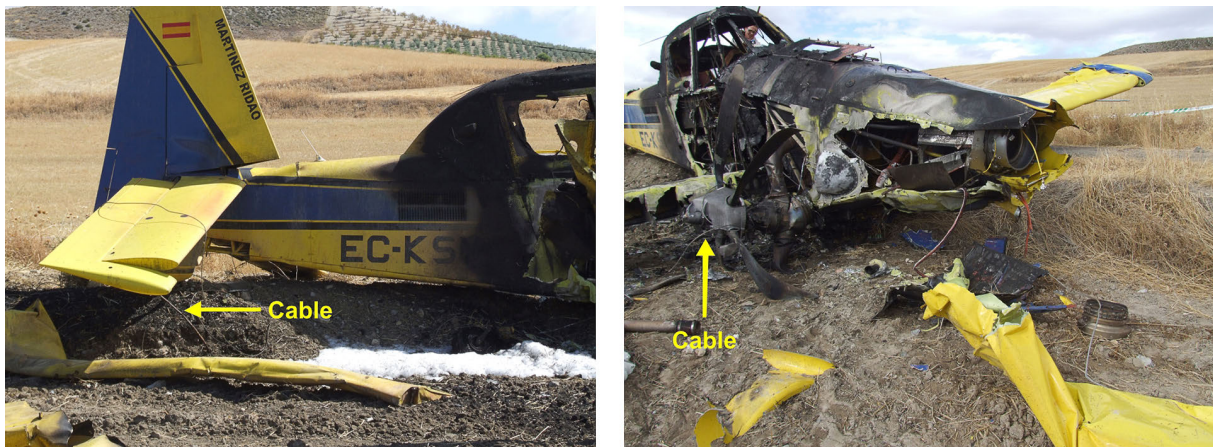
Figura 3. Fotografías del cable alrededor de la hélice y del estabilizador

Según su relato, realizó la descarga dirigiendo su atención al incendio y haciendo una pasada en descenso sobre la ladera de una montaña que tenía poca altura y una orografía suave, a una velocidad de 130 kt. Inmediatamente después de realizar la descarga fue cuando golpeó contra los cables, que se rompieron y quedaron enganchados en la hélice y en la parte derecha del estabilizador horizontal.

El conjunto de la hélice se había desprendido en el impacto, quedando a la derecha del avión. Una de sus palas quedó arrancada, y las otras cuatro presentaban deformaciones a lo largo de su longitud con las puntas deformadas hacia atrás. Alrededor del cono había quedado arrollado un cable igual a los que estaban colgando de la torre del tendido eléctrico, uno de cuyos extremos se situaba en la parte delantera del avión. Dicho cable se extendía hacia atrás por debajo del fuselaje hasta la parte derecha del estabilizador horizontal, donde había quedado enganchado el otro extremo.

Una vez que se enganchó con los cables no tuvo ninguna posibilidad de controlar el avión, ya que por un lado quedó dañado y limitado en su funcionamiento el conjunto de la hélice, y por otro se produjo la pérdida de mando en el timón de profundidad.
