RESUMEN DE DATOS

Fecha y hora	18 de septiembre de 2011, 16:50 LT¹
Lugar	El Puerto de Santa María (Cádiz)

Matrícula	D-HONY
Tipo y modelo	BELL 206B
Explotador	Rotorflug GmbH

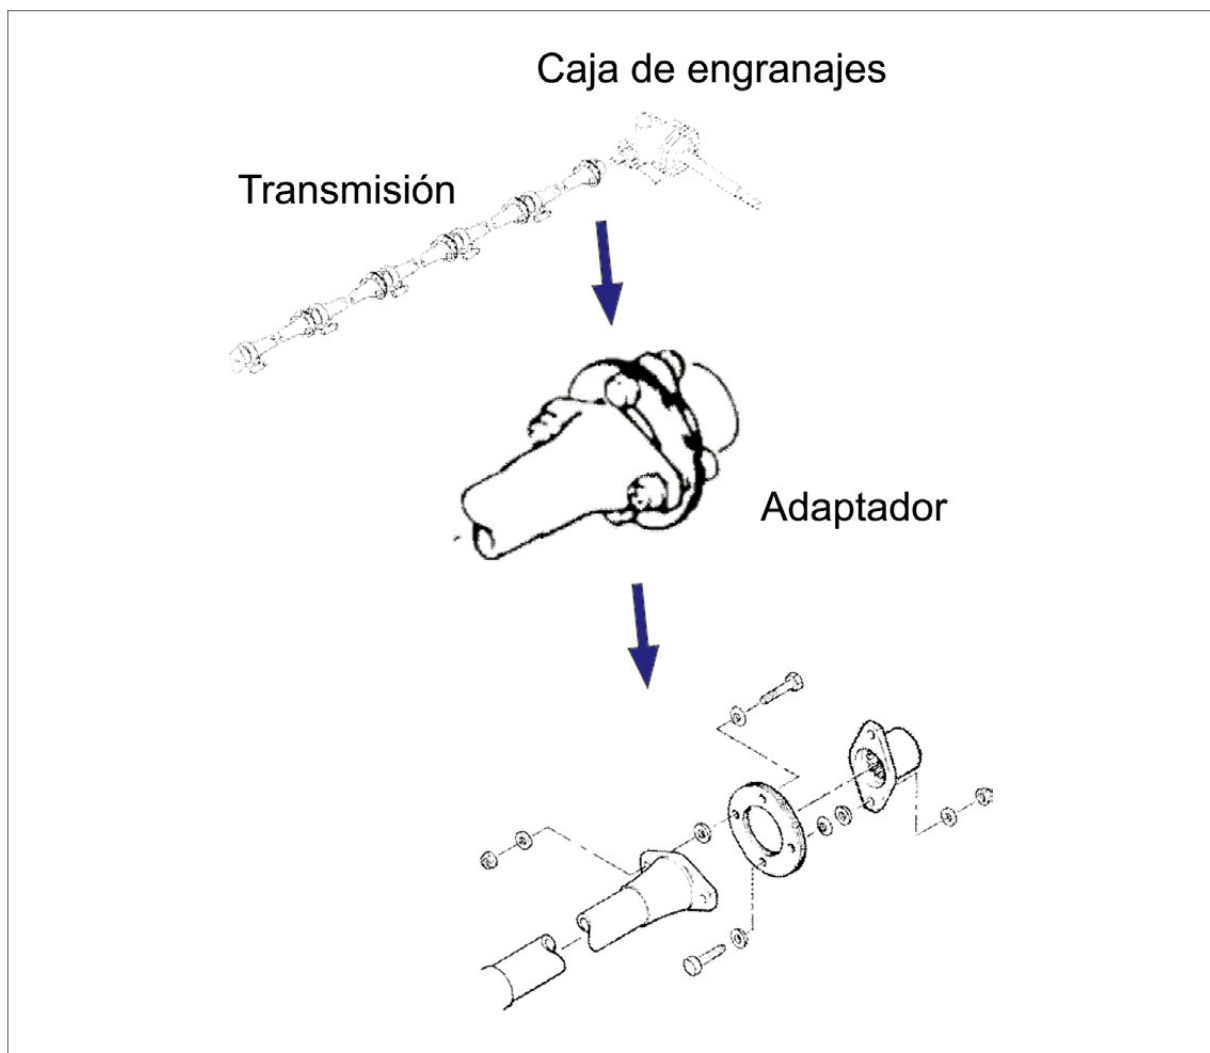
Figura 2. Esquema de la sección posterior de la transmisión del rotor de cola

La caja de 90° del rotor de cola había perdido tres de sus cuatro pernos de sujeción a la estructura del puro de cola y se mantenía sujeta a éste por un único perno aunque con cierta rotación con respecto a su posición nominal. Las secciones rotas de los pernos partidos se encontraron dentro del puro de cola con sus roscas firmes a los mismos.

El segmento trasero del eje de transmisión de potencia al rotor de cola se había desacoplado de la caja al haberse partido en su orejeta de unión con el adaptador que lo engrana a la caja. El adaptador, con la parte de la orejeta rota aún atornillada a él, se encontró en el suelo justo debajo de la cola. Ni el adaptador ni el segmento partido presentaban signos externos de corrosión.

El desacoplamiento se había producido por la fractura de la orejeta donde se aloja uno de los tornillos de sujeción y por la pérdida de la rosca del otro tornillo. Ambas piezas se enviaron a un laboratorio para caracterizar la rotura.

Los resultados descartaron defectos o heterogeneidades micro-estructurales que pudieran haber provocado la rotura ni del eje ni del tornillo de sujeción. En el primer caso el material se identificó como un aluminio AW 2014 mientras que el acero del tornillo correspondía a un acero aleado al Cromo, Níquel Molibdeno. Ambos materiales cumplían con las especificaciones del fabricante de la aeronave. La rotura del eje se produjo por un sobre-esfuerzo a flexo-tracción. El tornillo había perdido los filetes de la rosca por un mecanismo de desgarro a cortadura.

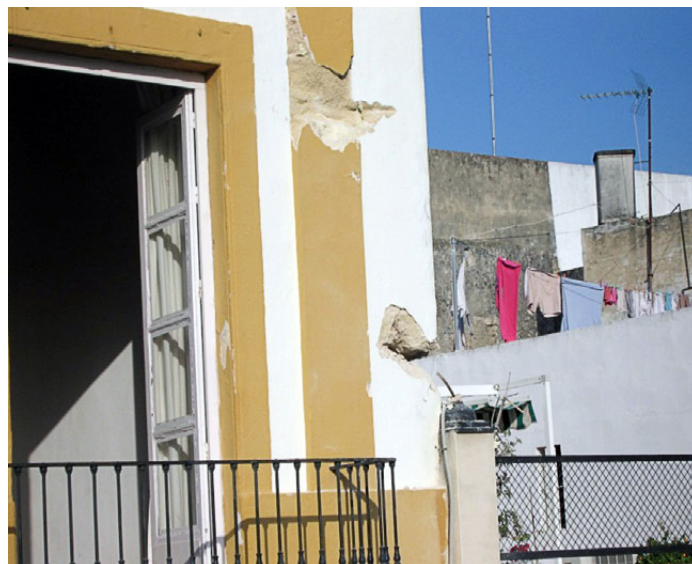
Se identificaron desprendimientos de porciones de la fachada de los edificios a ambos lados de la calle como resultado de fuertes golpes por parte de algún objeto de cantos vivos (figura 3 y figura 4).

Figura 4. Marcas en fachadas de edificio

Ni las declaraciones del piloto, ni las de los testigos señalan a un fallo de la planta de potencia. El estado de las palas del rotor principal así como la morfología de los daños observados en los edificios indican un contacto entre aquellas y las fachadas de estos durante el descenso antes de que el helicóptero alcanzara el suelo.

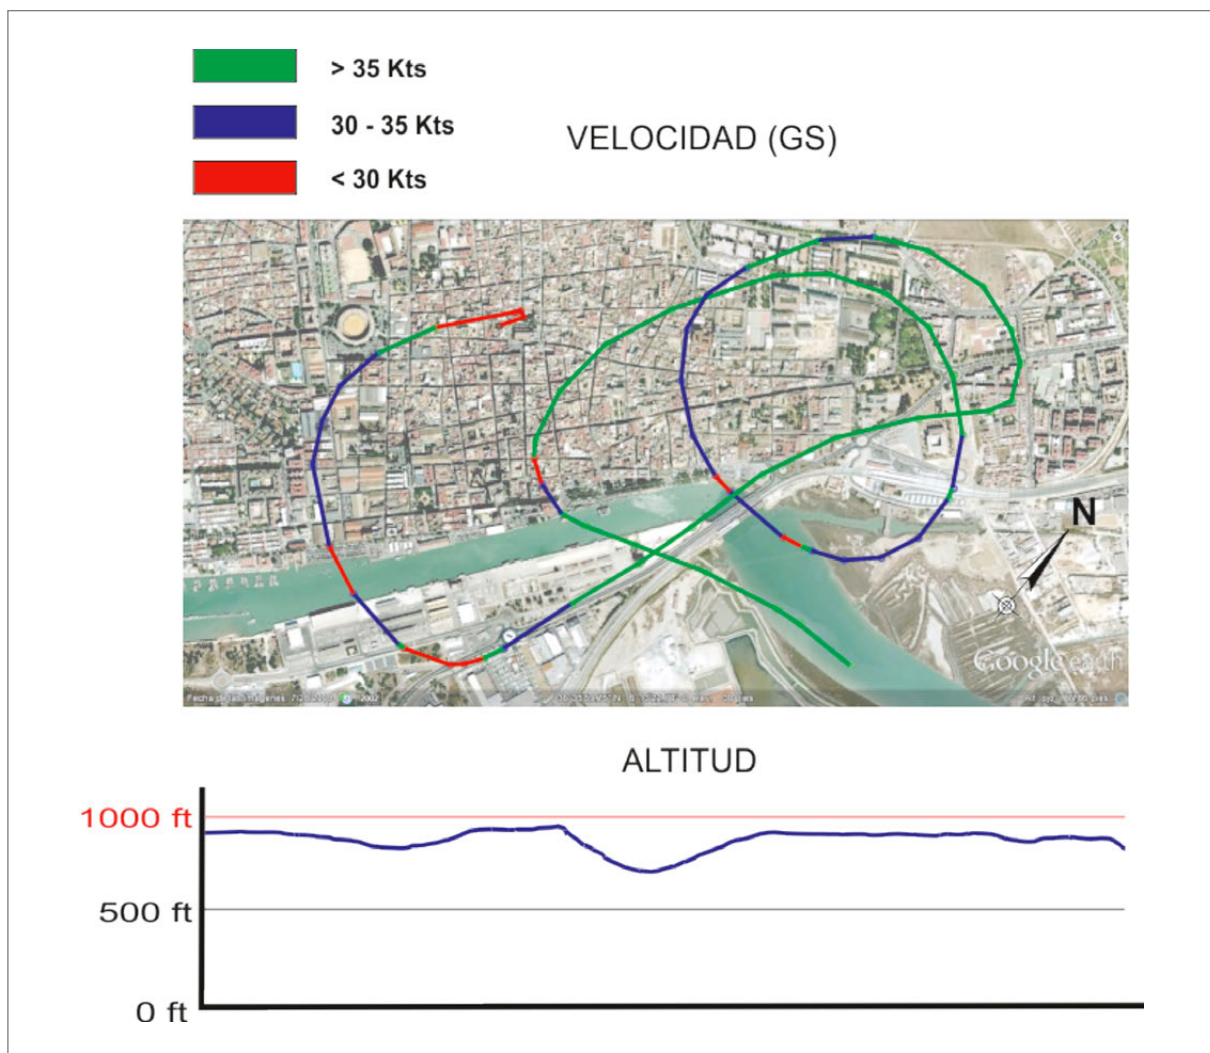
La aeronave entró en el puerto de Santa María desde el E siguiendo el curso del río y realizó dos órbitas a derechas sobre un emplazamiento al NE de la zona del impacto. A continuación retomó el curso del río en dirección SO para después adentrarse hacia el casco urbano perpendicularmente al río.

Tras iniciar un giro hacia la derecha y cuando se encontraba en un rumbo aproximadamente NE (paralelo al río) comenzó la guiñada a derechas de manera súbita. Se estima que en unos 3 s el helicóptero ya había descrito un giro de 180° alcanzando una velocidad de rotación de unos 90°/s. La aeronave completó aproximadamente cuatro vueltas completas mientras perdía altura hasta que finalmente, ya cerca del terreno, la velocidad de rotación se redujo. Inmediatamente después, se frenó el descenso y simultáneamente la velocidad de rotación se volvió a incrementar justo antes del impacto. La secuencia completa desde el comienzo de la pérdida de control al impacto duró unos 35 segundos.

Figura 5. Trayectoria del helicóptero sobre la ciudad
