Declaración provisional A-039/2011

Accidente ocurrido a la aeronave
PZL M18B "Dromader" matrícula
EC-EVI, operada por la compañía
Martínez Ridao Aviación S.L., el 2 de
octubre de 2011, en la parroquia de Vences,
perteneciente al Concello de Monterrei
(Ourense))

Declaración provisional

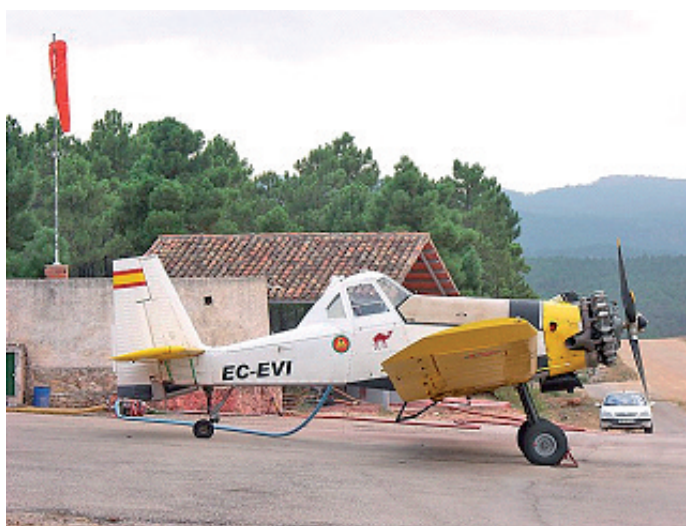
Una vez en la zona del incendio, el piloto notificó que entraba en pasada para realizar la descarga. Transcurridos unos minutos y viendo que el piloto no notificaba que libraba la zona del incendio, el coordinador, que se encontraba a bordo del avión de coordinación, pidió al resto de las aeronaves que participaban en la extinción del incendio que comenzaran su búsqueda. La tripulación de un helicóptero localizó la aeronave, que había comenzado a arder, en la ladera de la montaña, en una zona próxima al incendio.

Figura 1. Vista de la aeronave accidentada.

La aeronave comenzó a arder tras el impacto, antes de que el incendio forestal alcanzase la zona en la que cayó. El fuego, que tuvo gran intensidad, afectó fuertemente a la aeronave, llegando a fundir gran parte del material metálico del revestimiento de los planos.
