## Informe técnico A-042/2011

Accidente ocurrido  
el día 14 de octubre de 2011,  
a la aeronave Diamond  
KATANA DA20-C1, matrícula  
EC-KDS, en Amurrio (Álava)

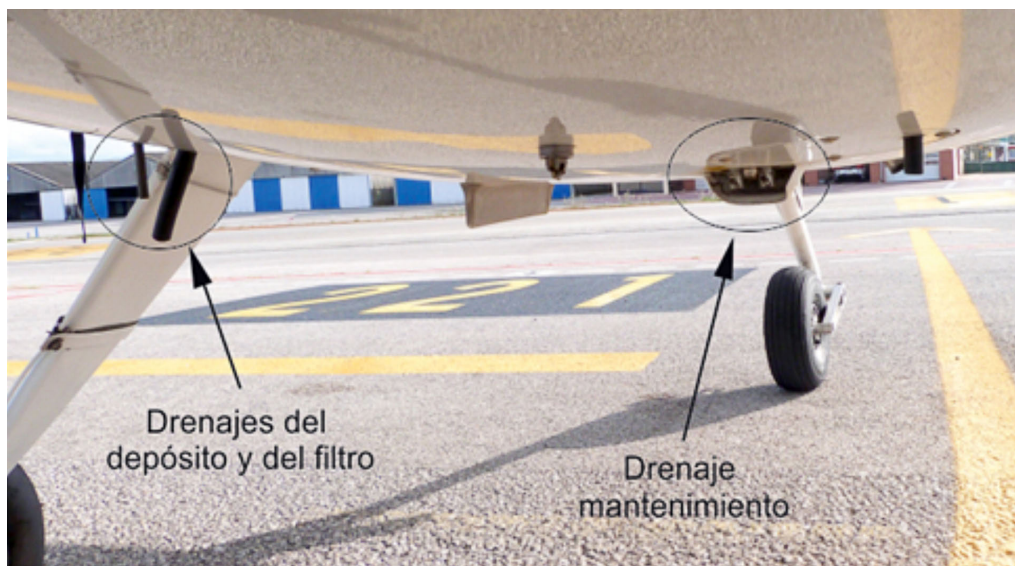
Hay otros dos drenajes situados en la parte inferior del fuselaje, entre los dos planos, uno de los cuales sirve para drenar la línea de retorno desde la bomba mecánica del motor al depósito. Estos drenajes son para uso de mantenimiento, y así consta en la

Figura 3. Puntos de drenaje

pegatina de color amarillo que hay junto a ellos. Esta pegatina no es muy visible a no ser que el piloto se coloque debajo del avión. Los drenajes están compuestos por dos llaves que se abren contrarrestando la fuerza de un muelle y girando un cuarto de vuelta hasta alcanzar una muesca que permite dejarlos abiertos.

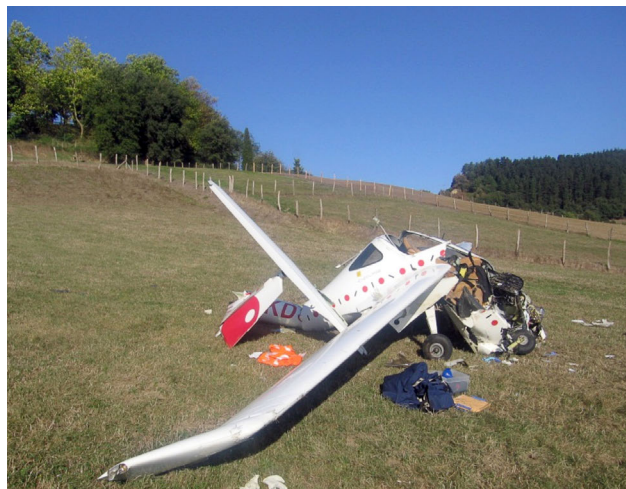
Todos los restos quedaron agrupados, con el morro y las partes delanteras del avión destrozados, el fuselaje estaba partido por dos sitios y el empenaje de cola estaba caído hacia el plano derecho. No había huellas de arrastre por el terreno, solo se encontró un rasponazo y luego un hoyo con marcas de hélice a la derecha, donde se produjo el impacto del morro de la aeronave.

Figura 4. Aeronave tras el impacto

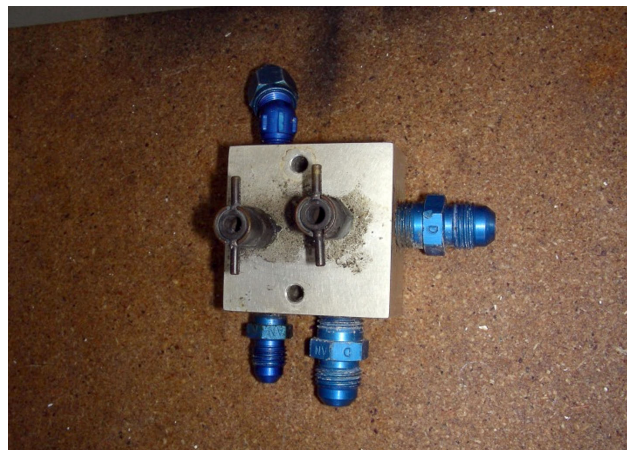
Figura 5. Drenaje de combustible de la aeronave accidentada

Otra de las pruebas que se realizó fue la de comprobar el funcionamiento de los drenajes de combustible, en concreto los drenajes de mantenimiento. No se identificaron anomalías en su funcionamiento. En el lugar del accidente estos drenajes se encontraron cerrados, si bien no se pudo descartar que el cierre de alguno se produjera durante la manipulación de la aeronave por los servicios de emergencia o como consecuencia del fuerte impacto.

En otra aeronave del mismo tipo se comprobó que con el motor parado, dejando el punto de drenaje de la línea de retorno de combustible abierto no caía combustible pudiendo hacer pensar a la tripulación que estaba cerrado. Al poner en marcha el motor o el sistema de cebado del motor el citado punto de drenaje empezaba a lanzar combustible al exterior.

Para el piloto que estaba en la cabina del avión no era posible detectar esta pérdida de combustible. En la prueba se estimó que el caudal de combustible lanzado era de 1,0 a 1,2 l por minuto. Este caudal se midió con el avión estático en tierra sin tener en cuenta por tanto la succión adicional que se produciría en condición de vuelo.

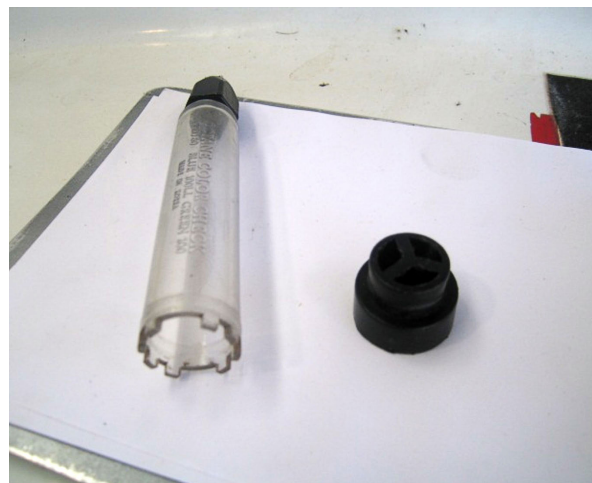
El drenador utilizado, que iba a bordo de la aeronave, es el que aparece en la figura 6.

Figura 6. Drenador de la aeronave
