INFORME TÉCNICO A-045/2011

Fecha y hora	Sábado, 12 de noviembre de 2011, 11:12 h local ¹
Lugar	Andratx, zona boscosa de La Trapa (Illes Balears)

Matrícula	G-WOOW
Tipo y modelo	HUGHES 369E
Explotador	Privado

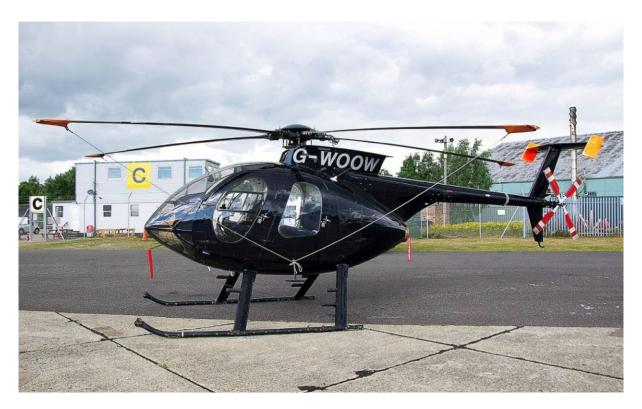
Figura 2. Fotografía de la aeronave siniestrada

Tras el impacto se incendió la aeronave quedando completamente destruida. El incendio en la vegetación se extendió a un área de unos 450 m² y tuvo que ser sofocado por bomberos.

El lugar donde impactó la aeronave es una ladera con pendiente (aproximadamente del 20% en el punto donde el helicóptero impactó) de monte bajo y matorral. Los restos de la aeronave quedaron concentrados en un área rectangular de aproximadamente 20 x 15 m. En el gráfico situado en el apartado 1.7.2 se puede observar un esquema del accidente.

Tras el impacto se produjo un incendio, que tuvo que ser sofocado por los bomberos, en el que se calcinaron la gran mayoría de los restos de la aeronave y la vegetación de la zona.

• De los 2 conjuntos de 2 palas cada uno que componen el rotor de cola, uno (el más exterior) estaba separado de sus puntos de anclaje al conjunto.

Se recuperaron las piezas que hacen de unión de los componentes que se encontraron separados, y que presentaban roturas para ser analizadas. Del estudio de dichas fracturas se ha concluido que fueron provocadas como consecuencia del impacto contra el terreno y se han descartado tanto roturas por fatiga como roturas en vuelo.

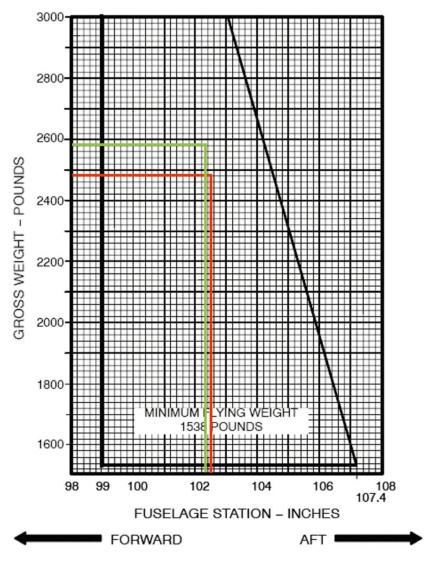
Figura 3. Centro de gravedad

En la página 2-3 del Rotorcraft Flight Manual¹⁰ del MD 369E correspondiente al punto *2-4 Weight limitations* se puede encontrar la figura 3, que es la envolvente de centro de gravedad, en la que se han situado los puntos obtenidos en la tabla anterior.

En color verde se representa la situación de plena carga de combustible al despegue y en color rojo a la que se llega tras 30 minutos de vuelo. En ambos casos, la operación se estaba realizando dentro de los límites establecidos por el fabricante.

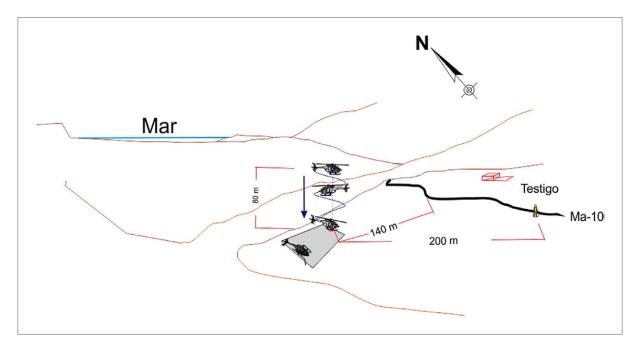
Figura 4. Representación esquemática local

Se mantuvo en esa posición parado en el aire alrededor de 20-30 segundos, tras los cuales el helicóptero encadenó una inclinación hacia delante algo brusca seguida de otra hacia atrás, volviéndose a quedar más o menos donde estaba y nivelado, pero inmediatamente comenzó a realizar un giro alrededor de su propio eje a derechas a la vez que descendía en vertical perdiendo bastante altura. Completó un giro y comenzó otro más mientras seguía cayendo, y fue al terminar el segundo giro completo cuando chocó contra la ladera de la montaña en una actitud de ligero picado y alabeo a derechas.

En la figura 4 se puede observar una representación esquemática (no a escala) de la ubicación de los diferentes elementos que se citan.

Al golpear contra el suelo explotó incendiándose y los restos descendieron unos metros ladera abajo hasta detenerse.

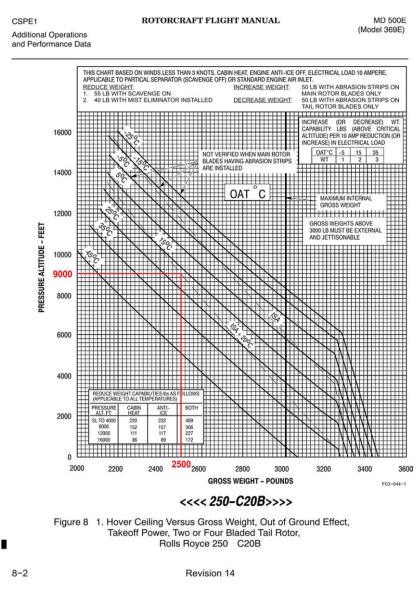
Figura 5. Vuelo estacionario sin efecto suelo

El gráfico 8-1 del Manual de Vuelo del fabricante muestra la capacidad del helicóptero para realizar un vuelo estacionario sin efecto suelo en función del peso, altitud de presión y temperatura exterior.

Con las condiciones en el momento del accidente (peso en el entorno de 2.500 lb, temperatura exterior de 18 °C¹⁵) resulta una capacidad para realizar vuelo estacionario en el entorno de los 9.000 ft como techo máximo.

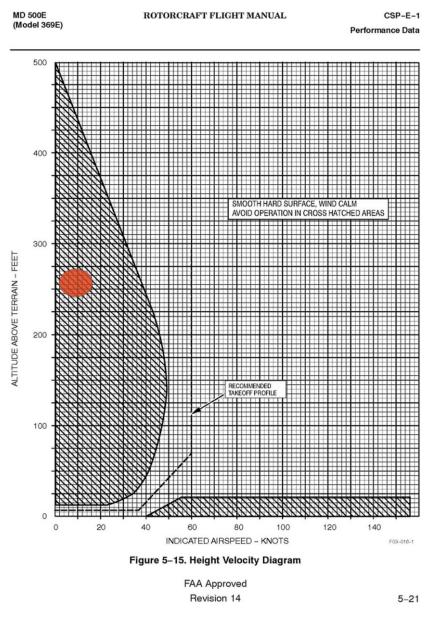
Figura 6. Diagrama H-V

La zona sombreada en rojo representa las condiciones es las que se estaba realizando el vuelo estacionario previo a la pérdida de control del helicóptero y el subsiguiente accidente.
