INFORME TÉCNICO A-047/2011

Fecha y hora	Domingo, 13 de noviembre de 2011; 11:45 h¹
Lugar	Proximidades del aeródromo de La Axarquía. Vélez-Málaga (Málaga)

Matrícula	EC-EYU
Tipo y modelo	CASA 1131-E3B
Explotador	Privado

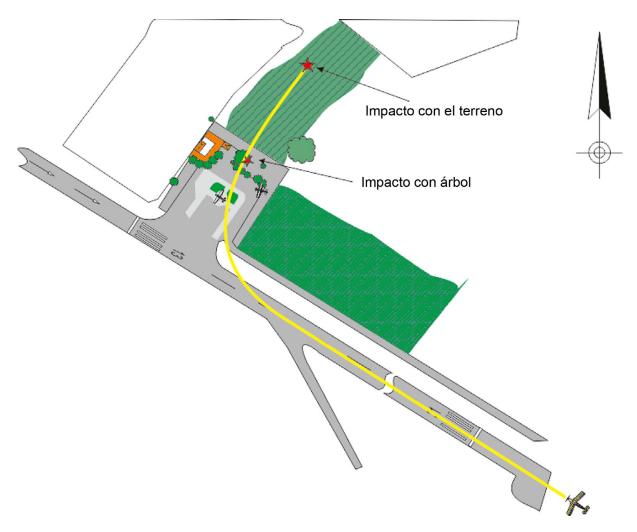
Figura 1. Esquema de la zona del accidente y desarrollo del mismo

lado contactaron a gran velocidad con la copa de un árbol de unos 6 m de altura situado a unos 110 m del eje de la pista. Finalmente la aeronave cayó al suelo unos 100 m más adelante, en una zona agrícola llana con abundante vegetación.
