**RESUMEN DE DATOS**

Fecha y hora	<b>Viernes, 21 de enero de 2012; 07:30 h<sup>1</sup></b>
Lugar	<b>Aeropuerto de San Sebastián</b>

Matrícula	<b>EC-HCG</b>
Tipo y modelo	<b>ATR-72-212A</b>
Explotador	<b>Air Nostrum</b>

Aeronave	<b>Menores</b>
Otros daños	<b>Unidad de potencia de tierra (GPU)</b>

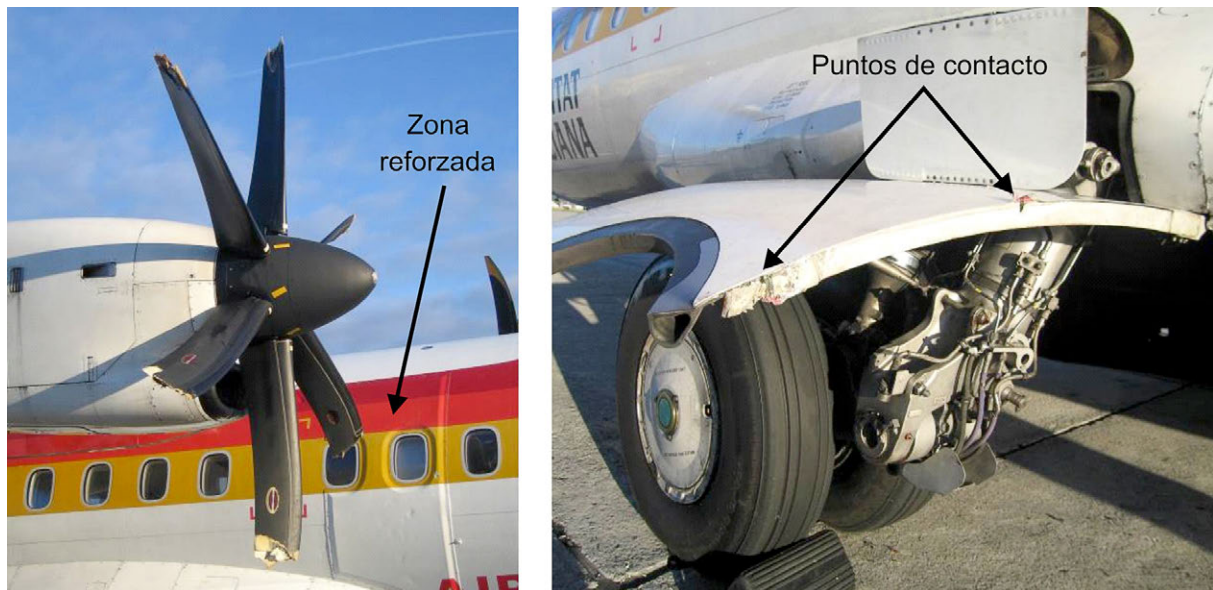
Como consecuencia del impacto de la hélice derecha contra el grupo de potencia, se produjo la rotura de sus seis palas (véase figura 1). Cada pala perdió unos 56 cm.

Figura 1. Fotografías de los daños en la hélice y en la compuerta de la pata derecha del tren de aterrizaje principal

La compuerta de la pata derecha del tren de aterrizaje principal también impactó contra el grupo de potencia, resultando dañada.

El fuselaje de la aeronave tiene, a la altura de las hélices, una zona que está reforzada (véase figura 1) con objeto de que pueda soportar los impactos de elementos proyectados por las hélices, tales como fragmentos de hielo que pudieran salir desprendidos de las palas, por la acción del sistema antihielo, piedras, etc. Algunos de los trozos de pala que salieron proyectados impactaron contra el fuselaje de la aeronave. La mayor parte de éstos golpearon en la zona reforzada, produciendo únicamente pequeñas abolladuras.

En la parte superior del fuselaje se produjo un impacto más fuerte, que abrió una grieta que llegó a penetrar hasta el interior de la cabina de pasajeros.

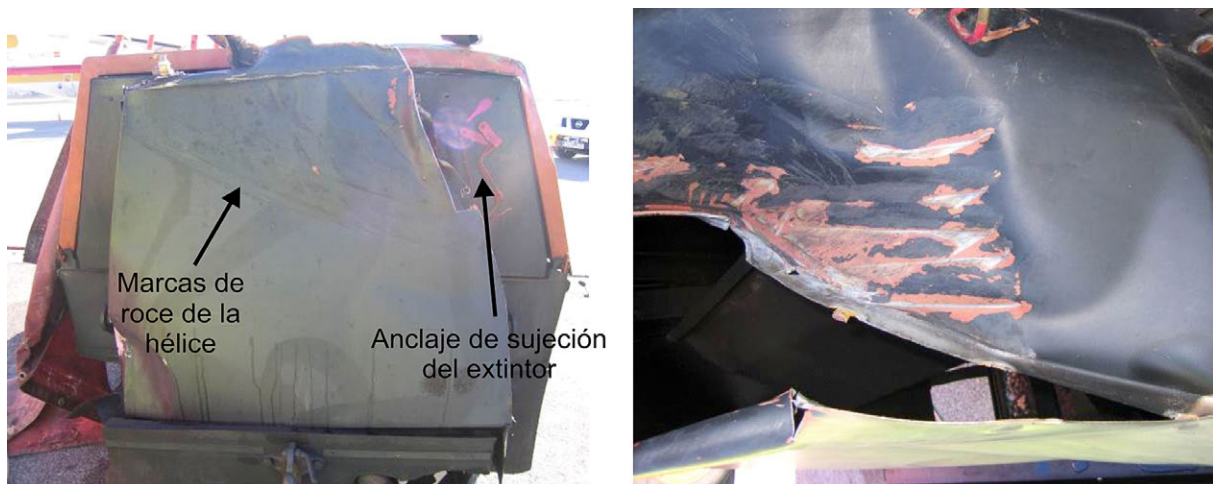
La hélice del motor derecho impactó contra la parte trasera derecha de la unidad de potencia de tierra (GPU), produciendo daños importantes en el carenado de esta parte. El extintor de incendios que equipa el GPU, estaba colocado en la parte posterior derecha de éste, por lo que también fue golpeado por la hélice lo que hizo que saliera despedido. Se encontró al otro lado de la aeronave.

La parte posterior izquierda del GPU fue golpeada por la compuerta de la pata derecha de tren de aterrizaje principal, lo que produjo daños en la zona.

Figura 2. Fotografías del GPU. A la izquierda parte trasera con marcas de roce de la hélice y a la derecha detalle de marcas de impacto de pala

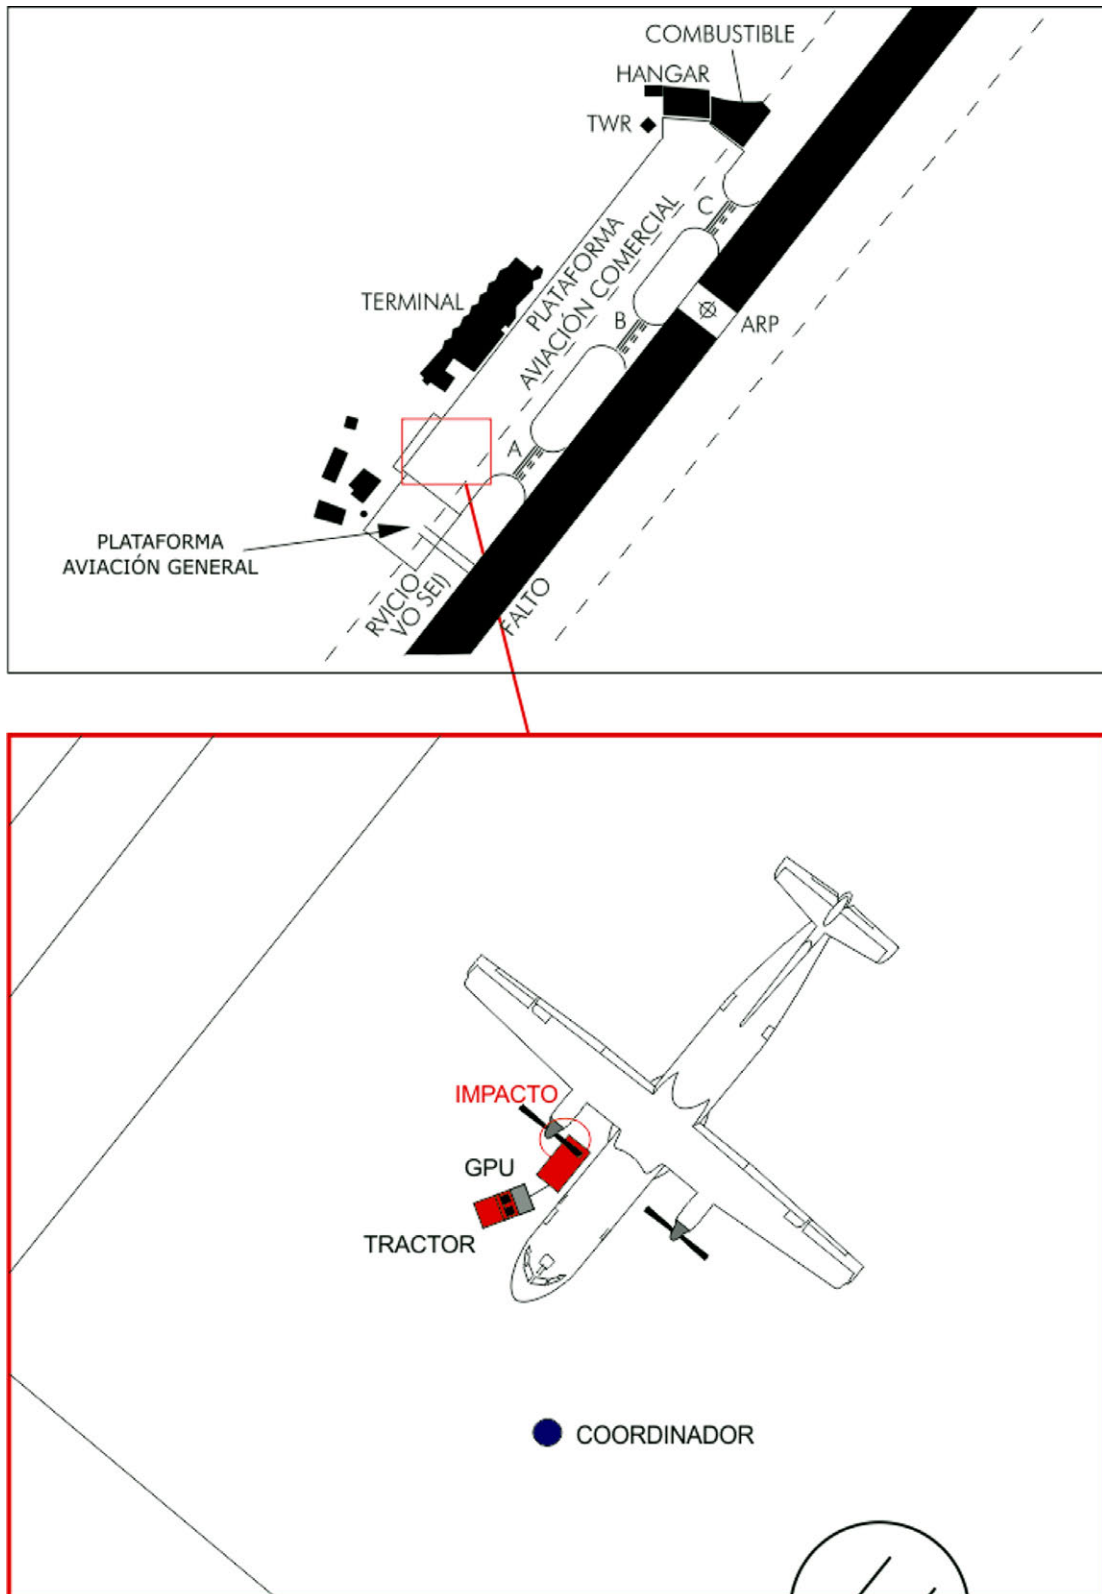
La aeronave del incidente se encontraba estacionada en el extremo sur de la plataforma (véase figura 6), con su eje longitudinal paralelo al lado mayor de la plataforma y con

Figura 6. Fragmento del plano del aeropuerto de San Sebastián (arriba) y detalle de la zona de la plataforma en la que ocurrió el suceso, con la ubicación de la aeronave, el GPU, el tractor y el coordinador de handling (abajo)

el morro apuntando al suroeste. Esa parte de la plataforma no cuenta con señalización de estacionamiento.

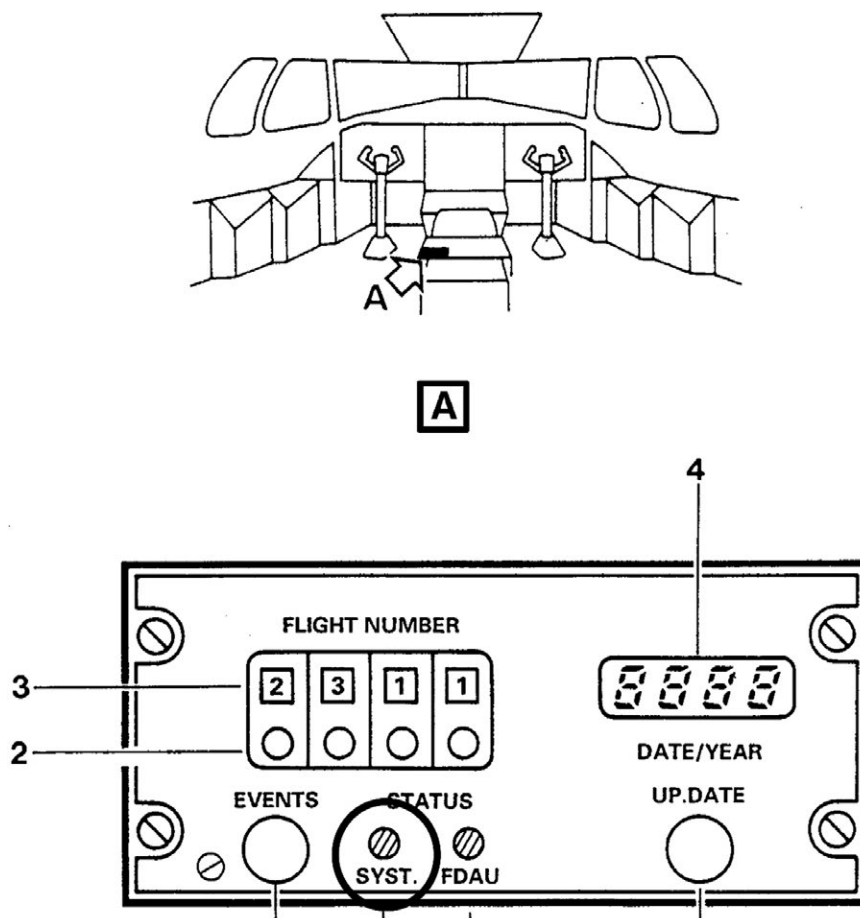
Figura 7. Panel de entrada de datos de vuelo

Cuando se producen fallos en la grabación como los que tenía la memoria de estado sólido del FDR, el propio registrador emite una señal para informar de éstos encendiendo un aviso luminoso en la cabina de vuelo. Otro motivo por el que se activa el aviso luminoso es la interrupción del suministro de energía eléctrica al FDR. Este aviso es el de STATUS SYST que se puede ver en la figura 7.

De acuerdo con la información facilitada por la tripulación de vuelo no se identificó dicho aviso en la cabina de vuelo. En las comprobaciones realizadas en el avión se observó que la bombilla de la luz de STATUS SYST no se encontraba fundida ya que al instalar otro grabador, la bombilla se encendió cuando el registrador no tenía energía, como cabía esperar.
