Declaración provisional IN-002/2012

Incidente ocurrido a la aeronave
ATR-72-212A, de matrícula EC-HCG,
operada por la compañía Air Nostrum,
en el aeropuerto de San Sebastián
el 21 de enero de 2012

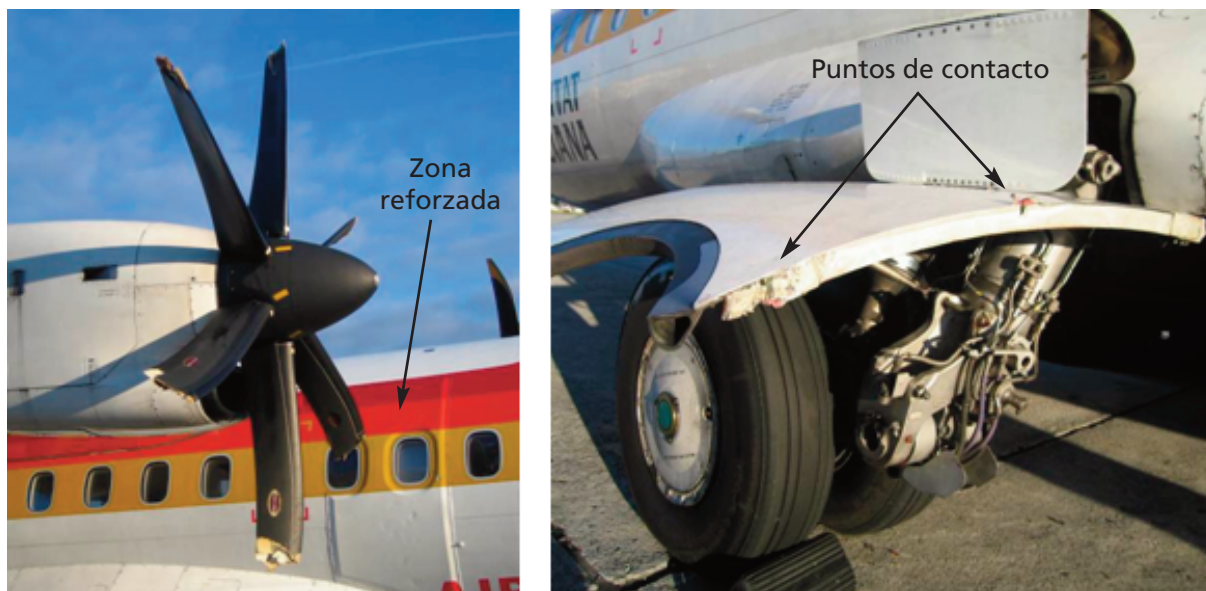
Instantes después la hélice impactó contra el GPU produciéndose la rotura de sus 6 palas, cuyos fragmentos desprendidos salieron proyectados, impactando alguno de ellos contra la zona del fuselaje de la aeronave que está reforzada para absorber los impactos de elementos que puedan ser lanzados por las hélices, tales como fragmentos de hielo.

Figura 1. Fotografías de los daños en la hélice y en la compuerta de la pata derecha del tren de aterrizaje principal.
