## Declaración provisional IN-002/2012

Incidente ocurrido a la aeronave  
ATR-72-212A, de matrícula EC-HCG,  
operada por la compañía Air Nostrum,  
en el aeropuerto de San Sebastián  
el 21 de enero de 2012

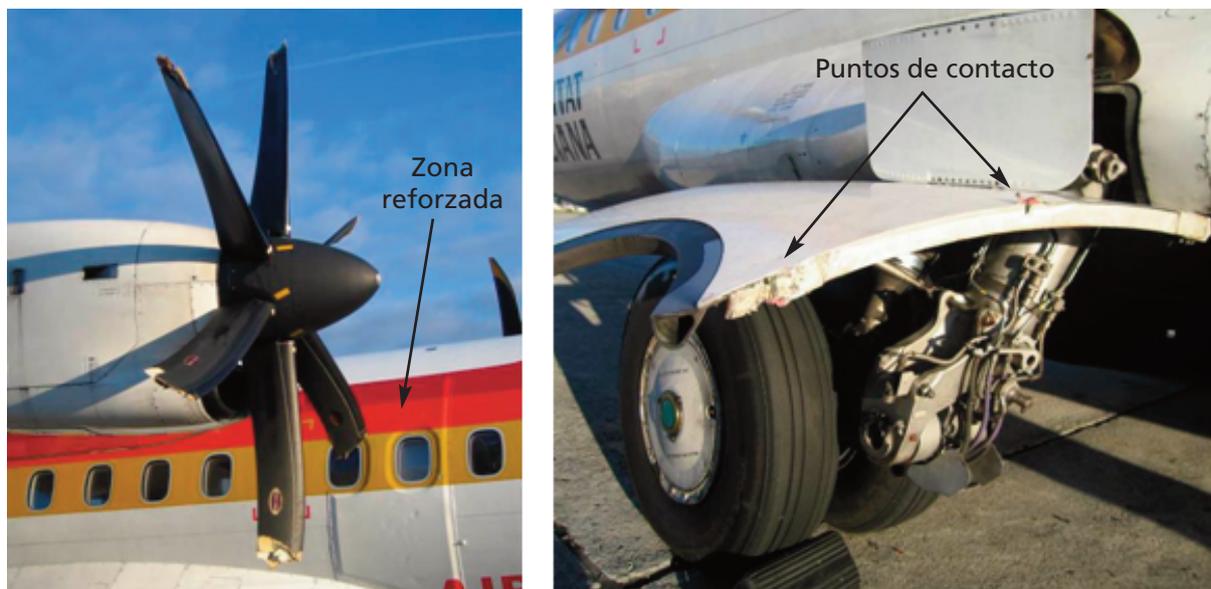
Instantes después la hélice impactó contra el GPU produciéndose la rotura de sus 6 palas, cuyos fragmentos desprendidos salieron proyectados, impactando alguno de ellos contra la zona del fuselaje de la aeronave que está reforzada para absorber los impactos de elementos que puedan ser lanzados por las hélices, tales como fragmentos de hielo.

*Figura 1. Fotografías de los daños en la hélice y en la compuerta de la pata derecha del tren de aterrizaje principal.*
