## Informe técnico A-006/2012

Accidente ocurrido a la aeronave  
Cessna T-210-N, matrícula EC-EKV,  
en el término municipal de Cortegana  
(Huelva), el 08 de febrero de 2012

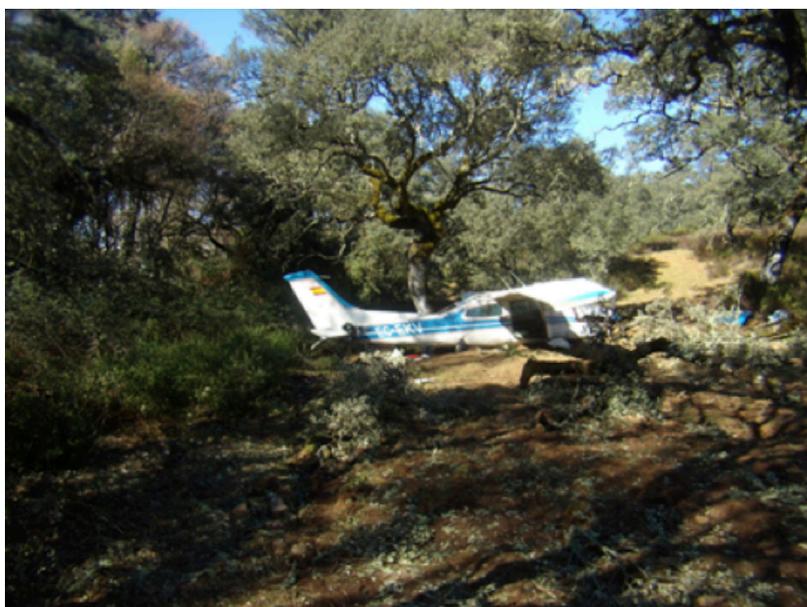
Figura 2. Aeronave tras el impacto

La aeronave como consecuencia de los sucesivos impactos contra los árboles sufrió daños en ambos planos, fuselaje, cola y la hélice presentaba una pequeña deformación en una sola pala. La cabina de los ocupantes no presentaba deformaciones.

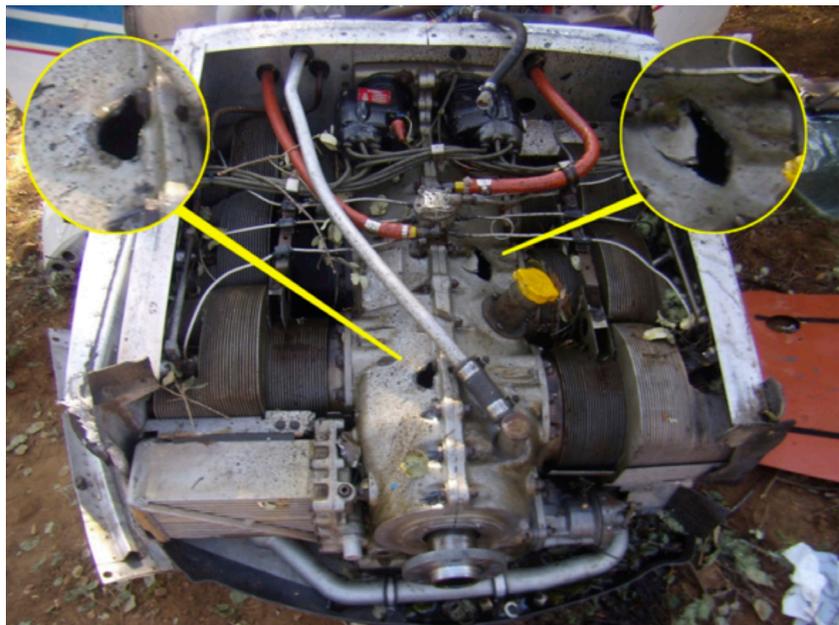
La inspección realizada a los restos de la aeronave en el lugar del evento confirmó la información suministrada por la tripulación, ya que se hallaron dos aberturas en la parte superior del cárter del motor. Una de ellas en el semi-cárter derecho y alineada con el recorrido de la biela del cilindro n° 4. La otra rotura, de menor tamaño que la anterior, en el semi-cárter izquierdo alineada con la biela del cilindro n° 5.

Figura 3. Perforaciones en el cárter del motor

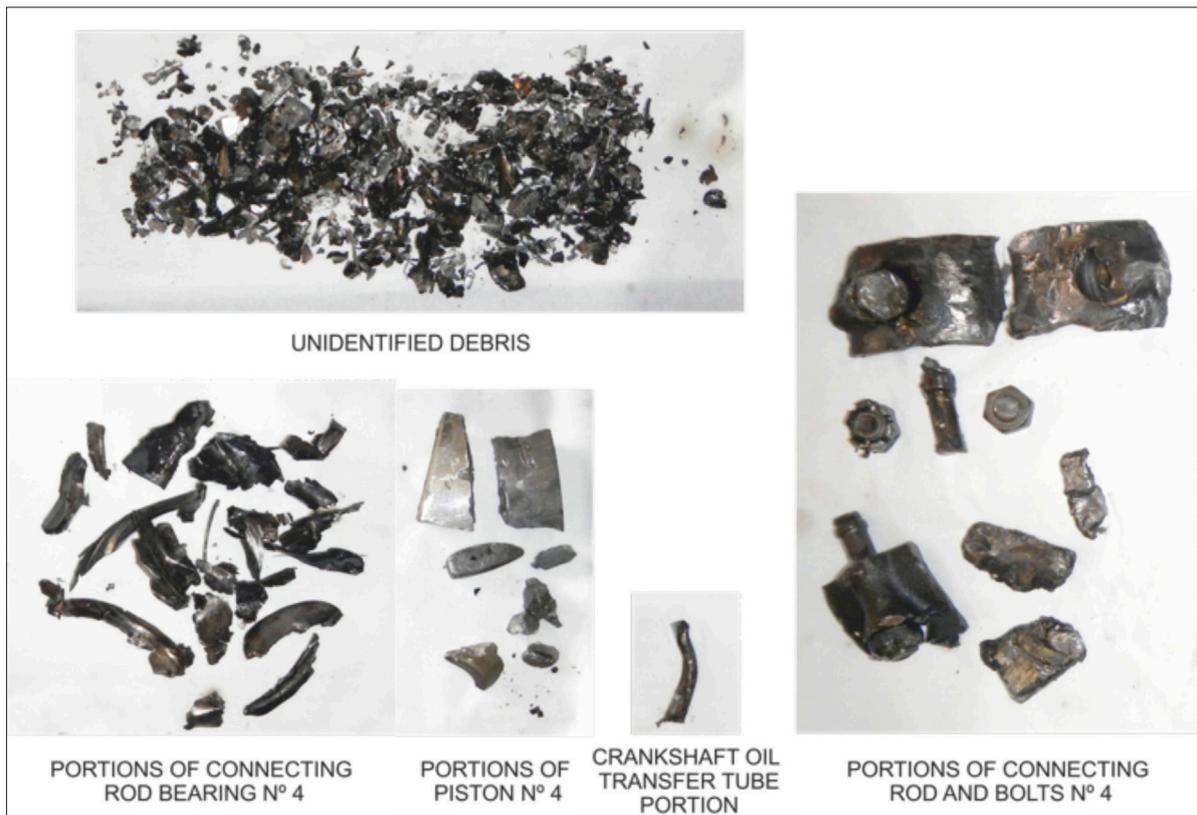
Figura 4. Restos metálicos hallados en el sumidero de aceite del cárter del motor

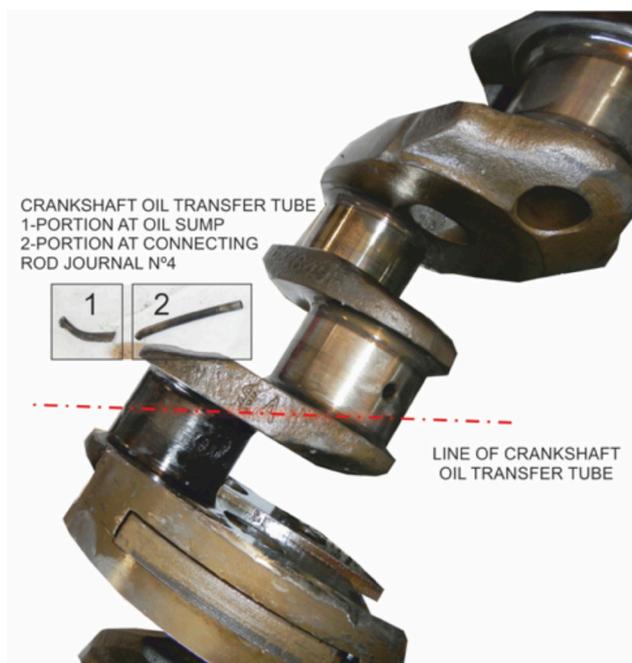
Figura 5. Cigüeñal y tubo de engrase

La obstrucción de este conducto de engrase pudo bien deberse a su desplazamiento y obstrucción de la boca de salida bien por contacto y/o deformación de su extremo al interferir con el casquillo de pie de biela. Una vez que este conducto queda parcialmente obstruido se provoca en un corto tiempo de funcionamiento del motor el agarrotamiento y gripado de este casquillo-cojinete, que concuerda con los daños internos hallados en el interior del motor y focalizados sobre el cilindro nº 4.

- Los daños destructivos que inhabilitaron al motor estaban focalizados sobre el pie de biela del cilindro nº 4.
- El origen de estos daños se comprobó que estaba en el desplazamiento y la obstrucción del tubo de transferencia de aceite en el interior del cigüeñal para el casquillo del pie de biela nº 4.
