RESUMEN DE DATOS

Fecha y hora	Martes, 8 de mayo de 2012; 07:45 h UTC¹
Lugar	Aeropuerto de Jerez (LEJR) – Jerez de la Frontera (Cádiz)

Matrícula	EC-IOT
Tipo y modelo	PIPER PA-28-161 «Warrior»
Explotador	Flight Training Europe (FTE) JEREZ

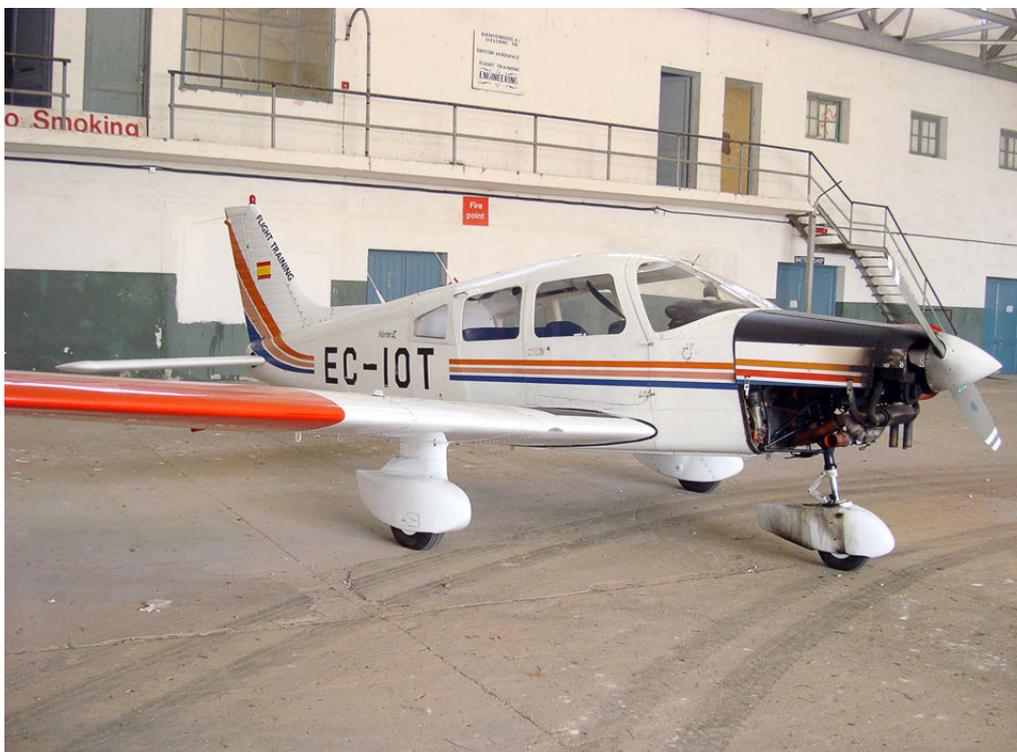
Figura 1. Vista general de la aeronave tras su traslado al hangar

El alumno resultó ileso. La aeronave tuvo daños confinados a la zona del motor y su carenado, siendo remolcada posteriormente a un hangar y preservada para su posterior inspección.

En la inspección realizada posteriormente a la aeronave en el hangar se observó la rotura del conducto de la toma de aire caliente (procedente de los tubos de escape) del carburador, con signos de haber estado sometido a altas temperaturas. Así mismo la parte inferior del carenado del motor había sido afectada por las altas temperaturas. Se procedió a comprobar las tuberías de combustible así como la zona del carburador, no encontrando evidencias de una posible pérdida o fugas de combustible. El foco del incendio parecía haberse producido en el recodo del conducto de entrada de aire caliente desde los tubos de escape.

La inspección y verificación de la aeronave y el estudio de los informes del departamento de Operaciones indicaba que la causa más probable del incendio habría sido la ignición del combustible acumulado en la zona del escape debido, probablemente, a la utilización de la bomba de aceleración del carburador (bomba de combustible) en un intento de arrancar el motor que se encontraba muy posiblemente ahogado. Se comprobó que en cada actuación, la bomba de combustible liberaba aproximadamente 2cc de combustible que caía, eventualmente, sobre el carenado inferior del motor, donde existían indicios de presencia de combustible.

No se han considerado recomendaciones puesto que se comprobó que el operador había procedido a la modificación de las listas expandidas de comprobación conforme al fabricante, en cuanto al modo de proceder en el cebado de la aeronave antes de su arranque.
