Declaración provisional A-022/2012

Accidente ocurrido el día 2 de julio
de 2012, a la aeronave Bell 412,
matrícula EC-KSJ, operada por Inaer,
en el embalse de la Forata (Valencia)

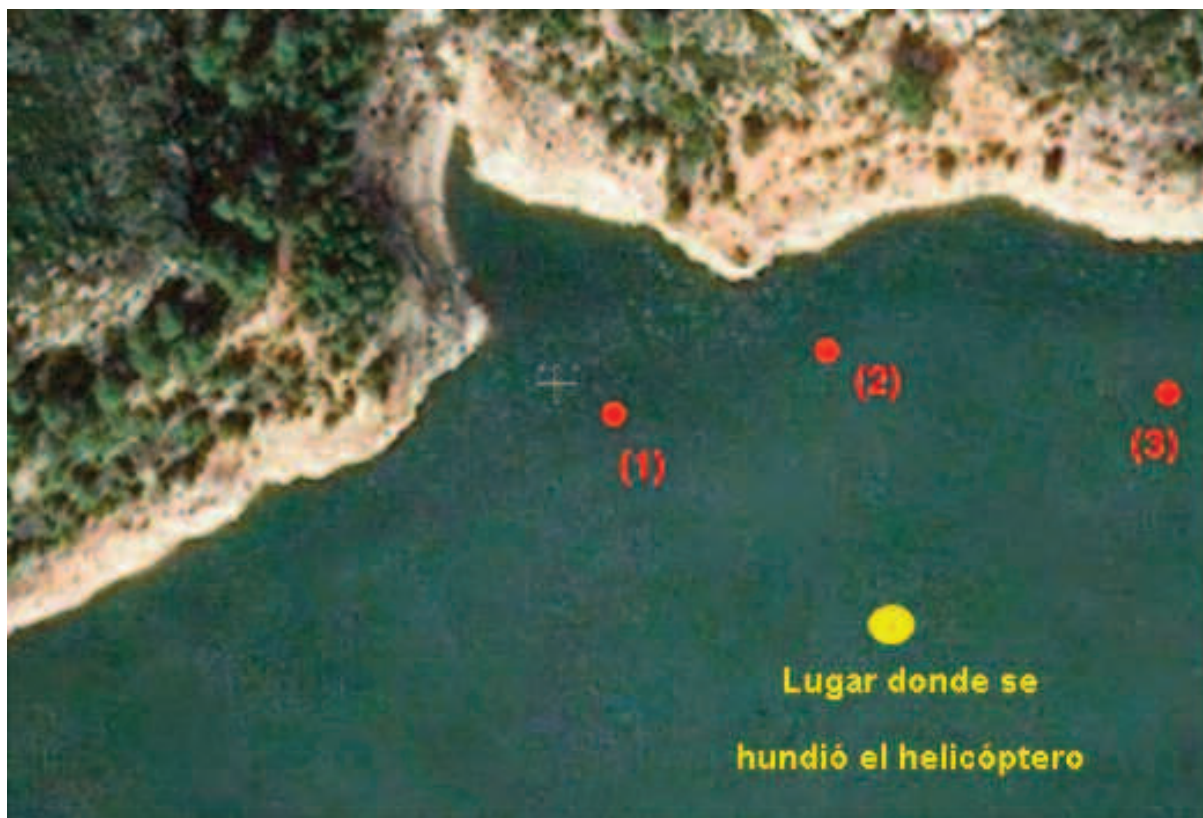
El 5 de septiembre de 2012 la empresa anteriormente citada inició una nueva búsqueda haciendo uso de un magnetómetro de protones³ submarino, que permitió acotar la zona de búsqueda con más precisión, posicionando los tres puntos que se pueden ver en la figura 1.

Ello permitió que al día siguiente buceadores del GEAS recuperase la memoria del DFDR en las inmediaciones de la posición marcada como (1) en la Figura 1.

Figura 1. Puntos referenciados con el gradiómetro de protones.

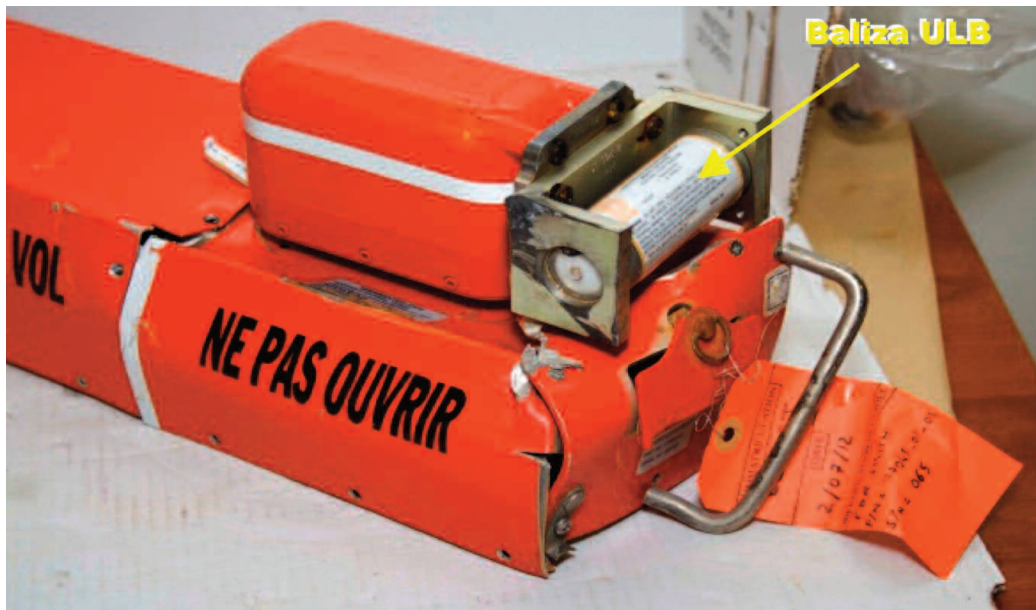
Nada más sacar el helicóptero del agua se recuperaron los dos registradores de vuelo, comprobándose que ambos equipos habían perdido la parte donde iban alojadas las respectivas memorias, las cuales se habían desprendido en el impacto.

Durante la inspección se encontraron evidencias claras de que las memorias de los registradores se habían desprendido porque habían sido golpeadas por alguna de las palas segando los tornillos que las sujetaban al cuerpo del registrador, probablemente en el momento en el que el helicóptero impactó contra el agua.

Figura 2. Memoria del FDR en su posición normal.
