Informe técnico A-023/2012

Accidente ocurrido
a la aeronave Sokol
PZL Swidnik W-3A,
matrícula EC-JUN,
el 2 de julio de 2012,
en Yátova (Valencia)

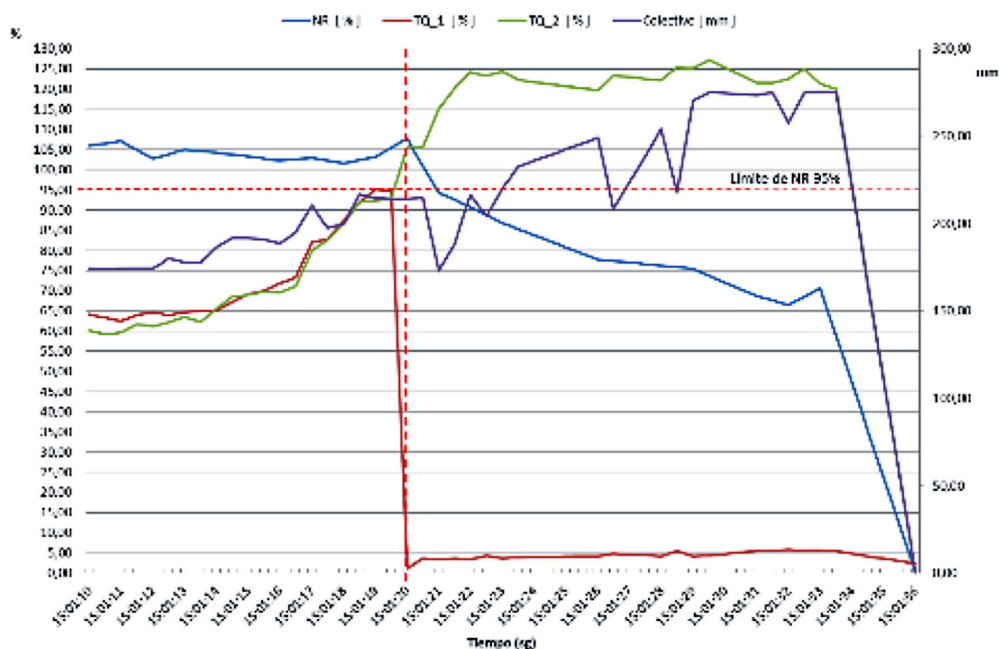
En las siguientes figuras se puede observar la evolución de varios parámetros de interés durante los últimos 25 segundos del vuelo. Nótese la línea roja vertical discontinua en el instante 15:01:20 h que marca el evento significativo de la pérdida parcial de potencia en el motor 1.

Figura 4. Movimiento de la palanca del control de mando colectivo y registros del par motor de ambos motores y de las revoluciones del rotor principal

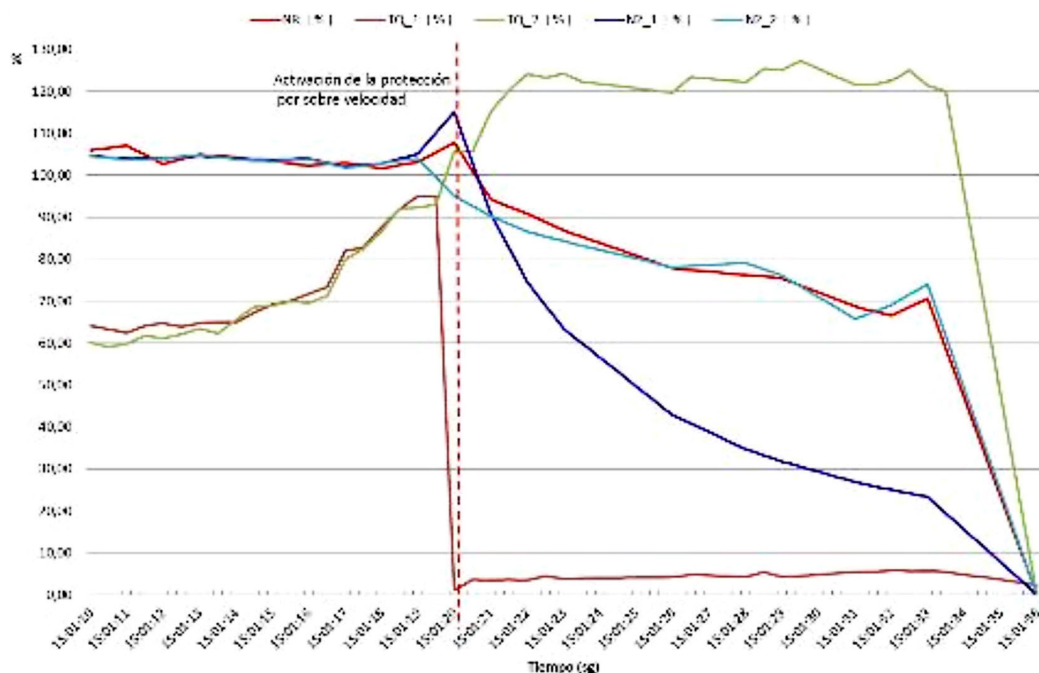
Figura 6. Registros del par motor (TQ) y de las revoluciones del rotor principal y N₂ de ambos motores

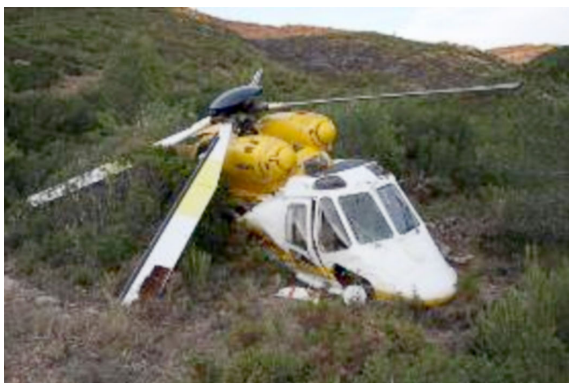
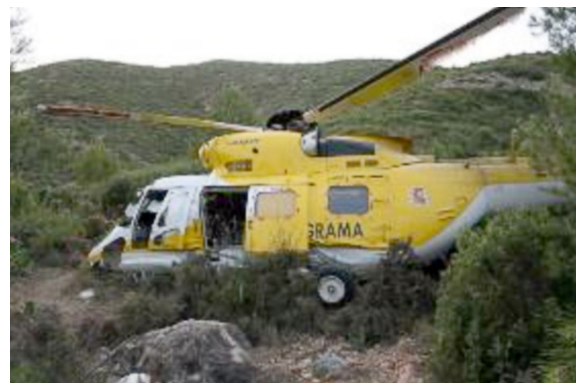
El costado derecho de la célula resultó más dañado por la forma en la que se produjo el impacto contra el suelo. Asimismo, el techo de la célula (cargado con el peso de los motores y la transmisión) cedió hacia abajo como consecuencia del impacto y redujo ostensiblemente la altura libre en la cabina de pasajeros, sobre todo en el costado derecho.

El cono de cola presentaba daños en su parte final. El patín de cola, compuesto por dos palancas de unión a la estructura del cono y un tercer brazo de unión, compuesto por

Figuras 8 y 9. Aeronave tras el impacto

un amortiguador, tenía sus dos palancas dobladas hacia atrás y dicho patín estaba desplazado hasta contactar e impactar con la parte inferior y trasera del cono.

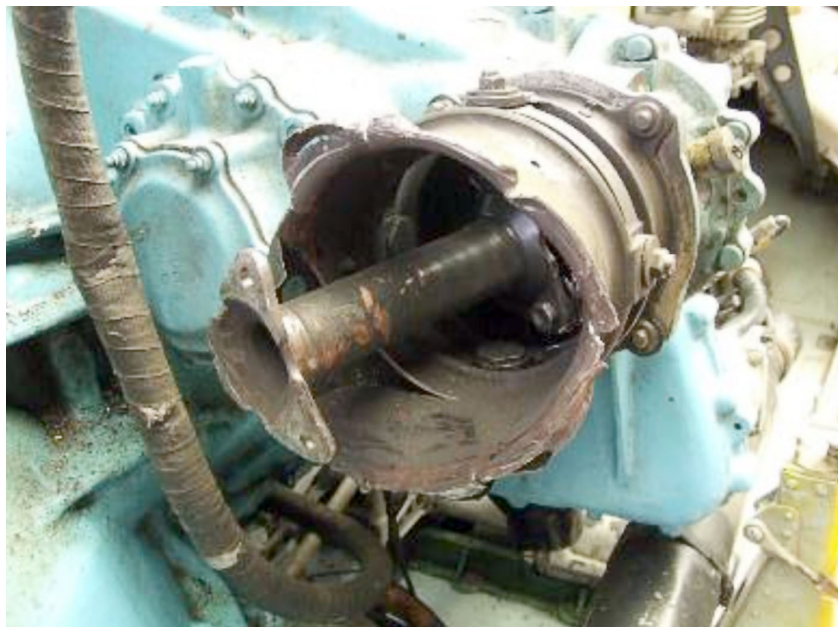
Se comprobó que el acoplamiento flexible que une el eje que sale de la turbina con el intermedio presentaba roturas que desacoplaban la transmisión (se recogieron los fragmentos encontrados). La consecuencia de tal desacople deja sin carga la salida de la turbina, lo que provoca inmediatamente, y sin solución de continuidad, una sobrevelocidad en N_2 al pasar de tener carga (y alta además) a no tenerla. Asimismo, el acoplamiento flexible que une el eje intermedio con el que entra en la caja combinada presentaba roturas parciales.

Figura 10. Eje intermedio desacoplado del de salida de turbina del motor 1. Alrededor se observa el «mounting cone» roto por los fragmentos de acoplamiento flexible proyectados. Al fondo, de color azul, está la caja combinada

La causa de la pérdida de potencia del motor 1 fue la rotura por fatiga del acoplamiento flexible entre el eje de salida de la turbina y el intermedio, con lo que la transferencia de potencia que suministraba su turbina a la caja combinada quedó súbitamente interrumpida.

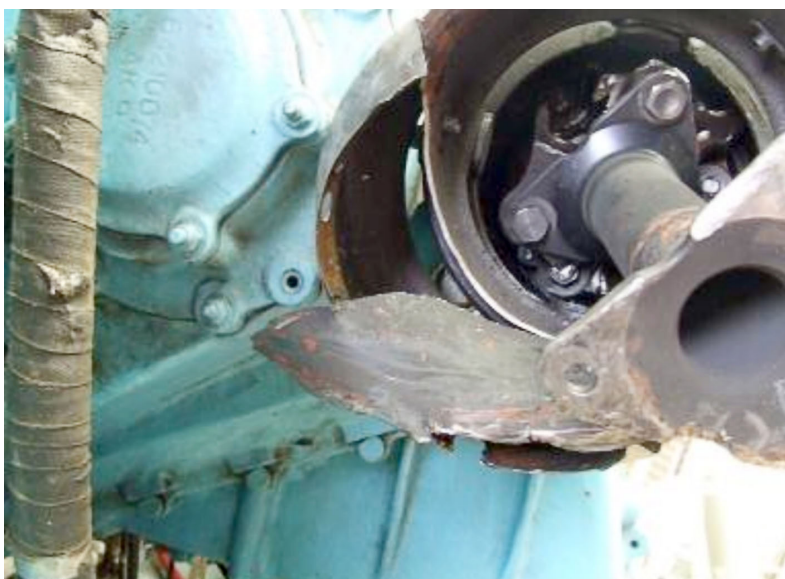
Figura 11. Mismo conjunto visto desde otro ángulo. Se puede apreciar el acoplamiento flexible parcialmente roto entre el eje intermedio con el que entra en la caja combinada

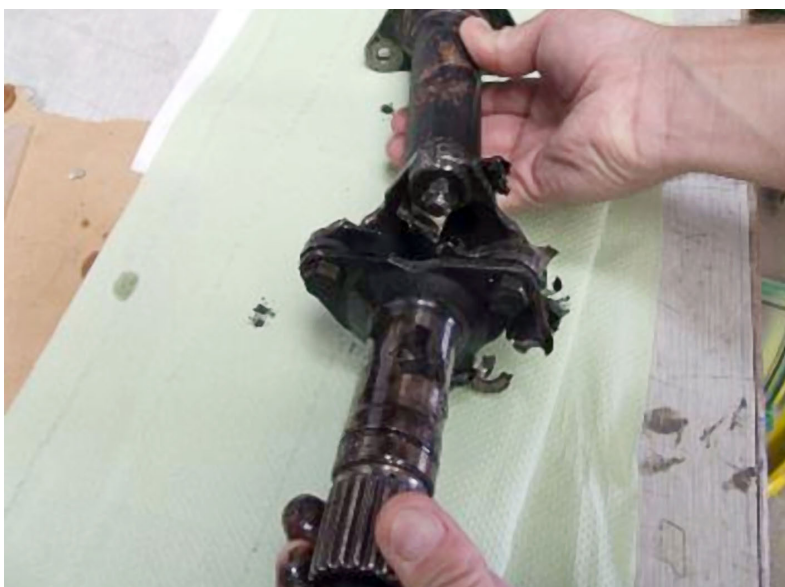
Figura 12. Acoplamiento flexible parcialmente roto entre el eje intermedio con el que entra en la caja combinada

Los daños que presentaba el acoplamiento flexible que une el eje intermedio con el que entra en la caja combinada se produjeron con posterioridad a la rotura del acoplamiento flexible entre el eje de salida de la turbina y el intermedio, y fueron debidos a los sobreesfuerzos que le fueron transmitidos.

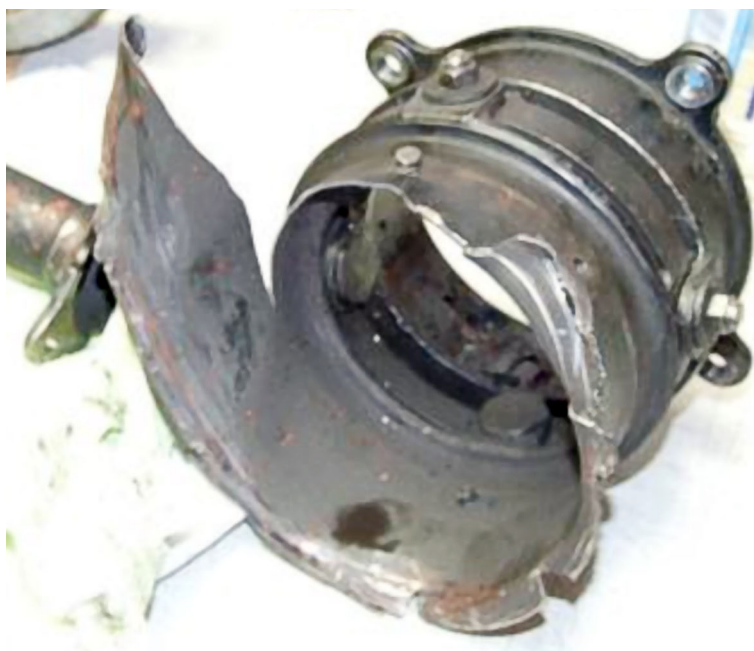
También se comprobaron holguras excesivas en el acoplamiento Cardan del «mounting cone» a la caja combinada en las dos direcciones en las que se deja holgura para evitar sobrecargas mecánicas. En opinión de los expertos polacos, esas holguras no eran producto del golpe (de hecho, en el otro motor no se encontraron). Además, la rotura del acoplamiento flexible que une el eje que sale de la turbina con el intermedio había proyectado sus componentes con velocidad radial suficiente como para romper el recubrimiento metálico de la zona en la que gira el eje («mounting cone»).

Figura 13. «Mounting cone» roto. Se puede apreciar la rotura producida en él por los fragmentos de acoplamiento flexible proyectados radialmente

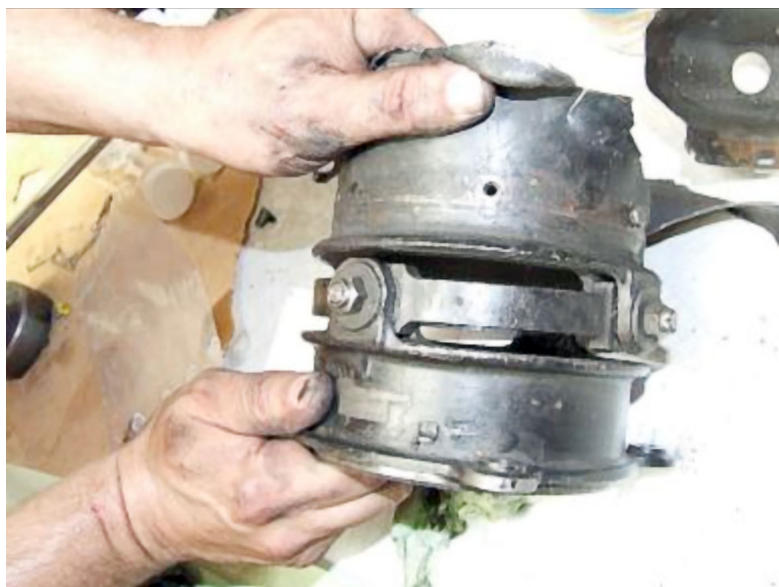
Figura 14. «Mounting cone» roto. Se puede apreciar en detalle el acoplamiento tipo Cardan

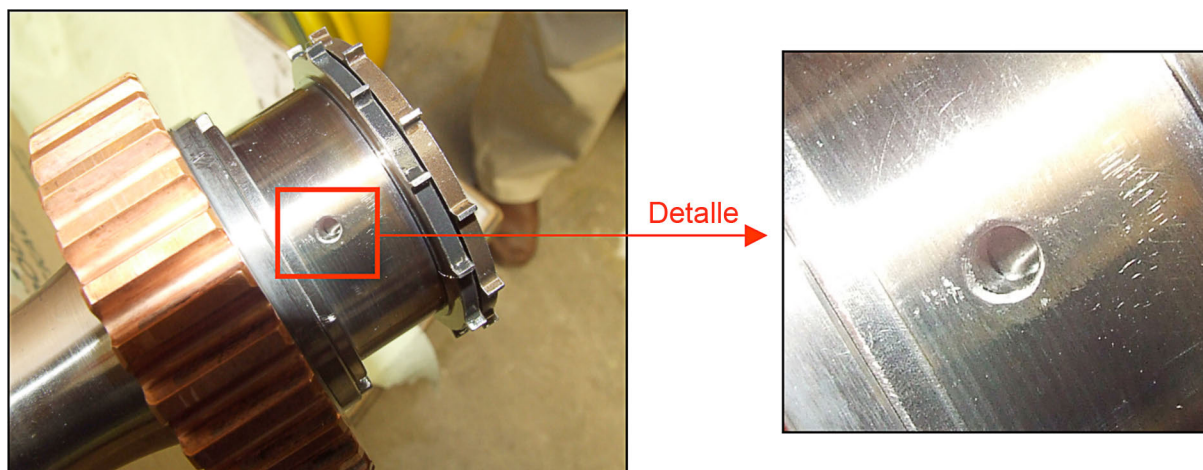
El resultado obtenido en su inspección fue una desalineación de los orificios que el sistema posee para comprobar tal efecto, lo que indicaría que el motor 2 asumió una carga (torsión) excesiva de trabajo, y así la transmitió a la caja combinada.

Figura 15. Orificios de chequeo de exceso de torsión y detalle

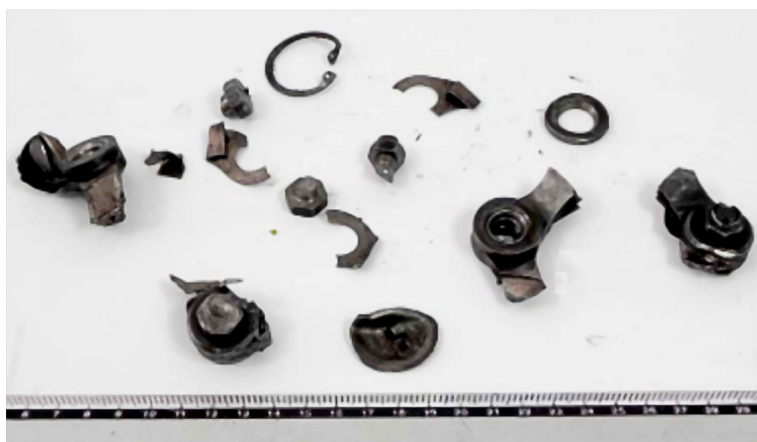
Figura 16. Trozos del acoplamiento flexible destrozado que unía el eje que sale de la turbina con el intermedio

El estudio fractográfico de las roturas producidas en el acoplamiento flexible entre el eje que sale de la turbina con el intermedio revela que dichas roturas fueron producidas por mecanismos de fatiga que se iniciaron en la zona central de las láminas y avanzaron hacia el exterior. La pequeña extensión de la zona de desgarro final indica que la fractura se produjo con bajos esfuerzos. En las zonas en las que se inició el fallo del material no se evidenciaron grietas producidas por mecanismos diferentes del de la propia fatiga del material.

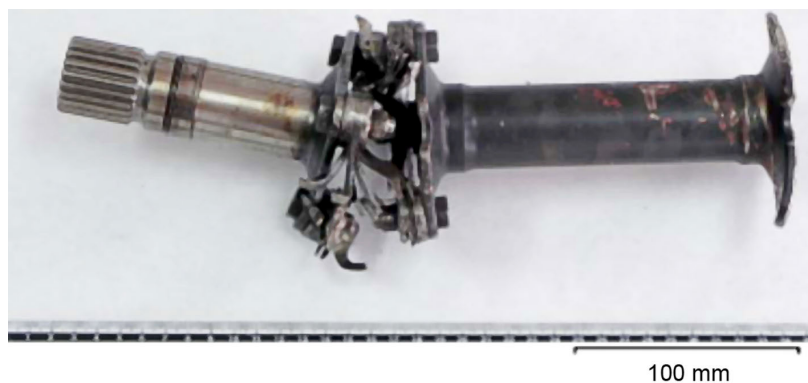
Figura 17. Eje intermedio acoplado con el que entra en la caja combinada mediante su acoplamiento flexible parcialmente roto

Sin embargo, las láminas rotas del acoplamiento flexible entre el eje intermedio con el que entra en la caja combinada fallaron por desgarro dúctil bajo esfuerzos de cortadura, mostrando una deformación plástica indicadora de rotura por sobreesfuerzo.
