**RESUMEN DE DATOS**

Fecha y hora	<b>Sábado, 11 de agosto de 2012; 19:47 h<sup>1</sup></b>
Lugar	<b>Aeropuerto de Almería</b>

Matrícula	<b>D-EEDM</b>
Tipo y modelo	<b>CESSNA 177RG</b>
Explotador	<b>Privado</b>

**INFORME**

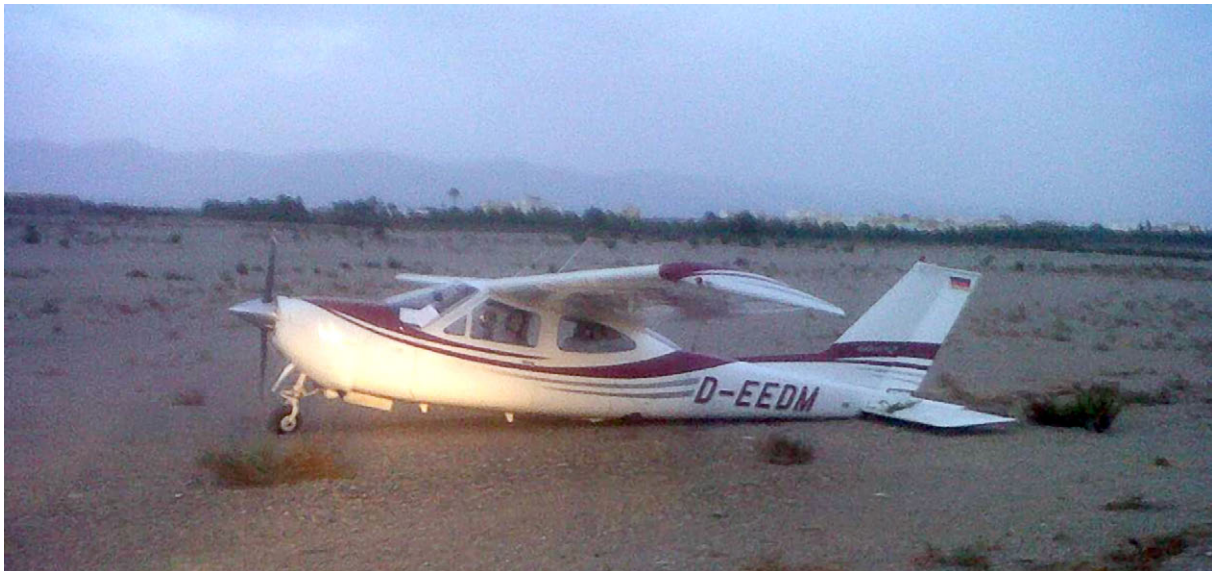
La aeronave presentaba daños localizados en:

- Intradós del estabilizador horizontal.
- Parte ventral trasera del fuselaje.

Figura 1. Aeronave detenida en la franja tras el aterrizaje de emergencia

- La integridad de la célula de la aeronave era prácticamente total y los daños exteriores estaban muy localizados en el intradós del estabilizador horizontal y en la parte ventral trasera del fuselaje.

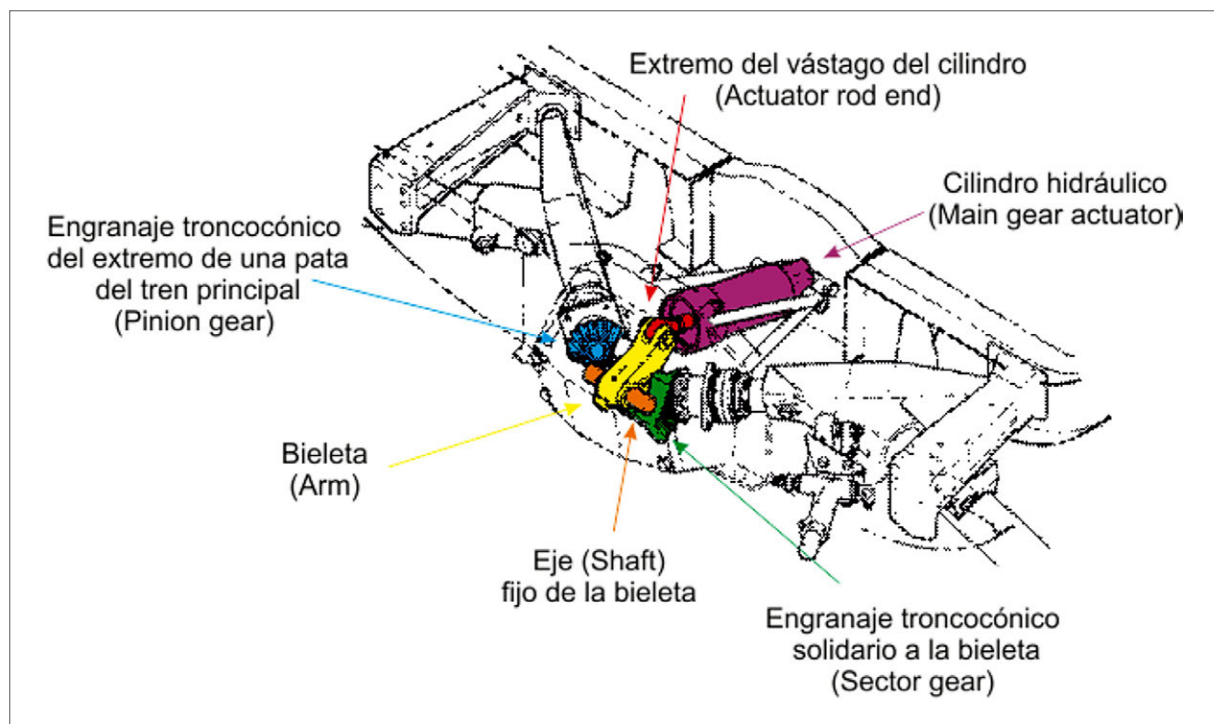
Al hacer funcionar el cilindro hidráulico, éste lo hacía con normalidad en los dos sentidos, sin embargo al haberse perdido la continuidad mecánica en el extremo de su vástago no había posibilidad de transmisión de fuerzas al resto del sistema.

En la figura 2 se pueden observar las piezas anteriormente mencionadas y sus posiciones relativas. Para mejor comprensión del funcionamiento del sistema en su conjunto véase el apartado 1.9.2 «Funcionamiento del sistema de extensión y retracción del tren de aterrizaje principal».

Figura 2. Sistema de extensión/retracción del tren de aterrizaje principal

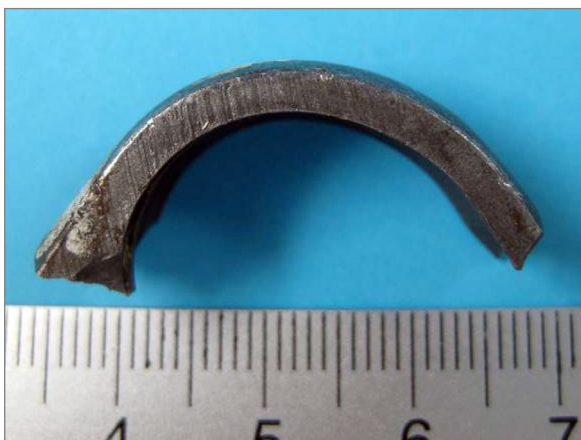
Figura 3. Vista lateral del fragmento de orejeta

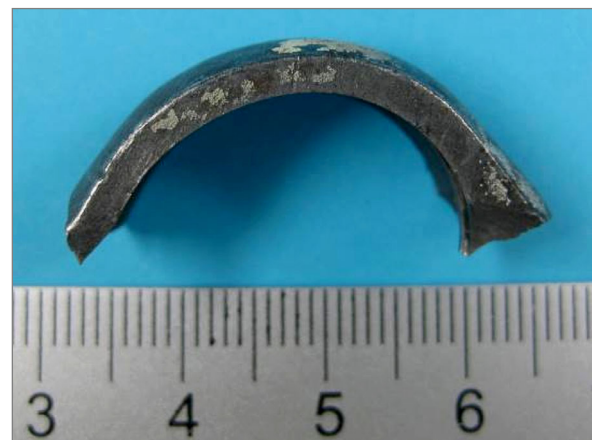
Figura 4. Vista de la cara opuesta

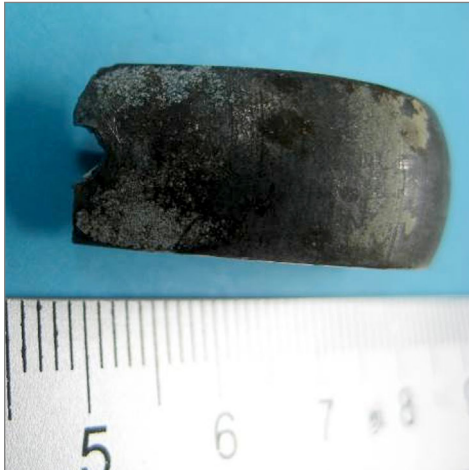
Figura 5. Vista frontal

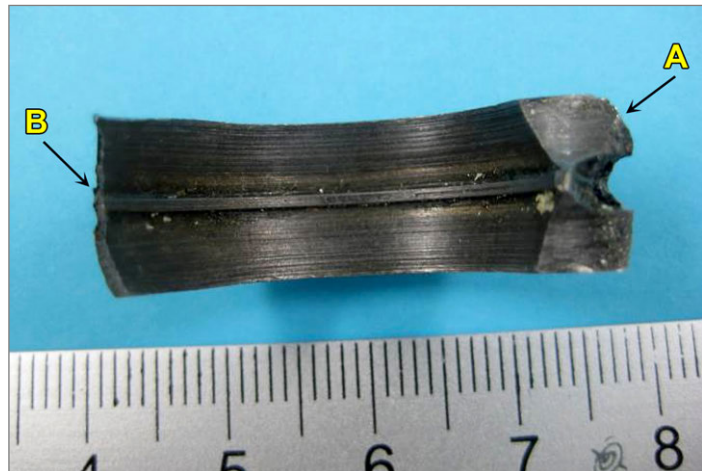
El proceso de fallo de la orejeta comenzó por la zona A (véase figura 6), que fue la primera en romper. La rotura se produce por la sección en la que existía el taladro de engrase.

Una parte de esa superficie de fractura se encuentra totalmente recubierta de productos de corrosión. El resto de la rotura presenta caracteres típicos de rotura dúctil.

Figura 6. Vista de la cara interior

Dicha deformación resulta mucho más acusada en la zona más delgada del fragmento, junto a la fractura B (véase figura 6).

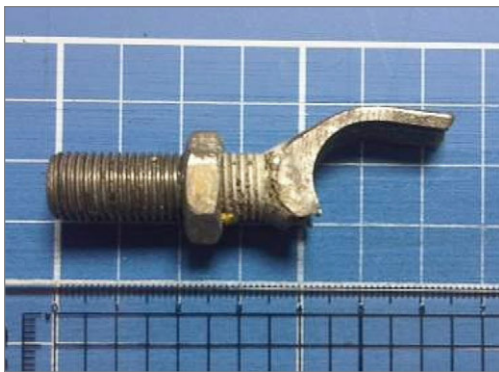
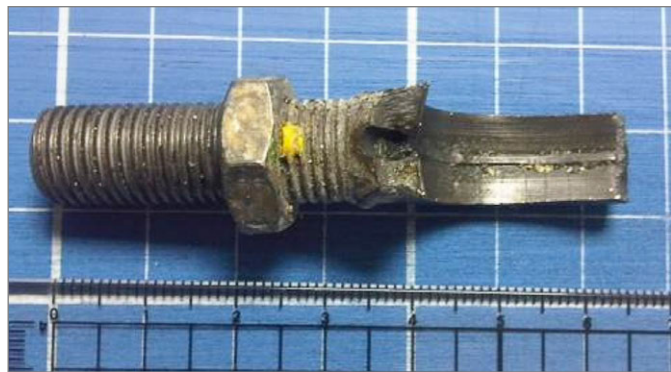
Figuras 7 y 8. Fragmento del resto de la orejeta rota

El fallo de la orejeta por la zona A se ha producido, bien por la acción de una única sobrecarga que rompió de forma instantánea la orejeta por la zona A, bien por la acción de varias sobrecargas que originaron agrietamientos progresivos.

Una vez producida la rotura completa de la zona A, se produjo de forma instantánea la fractura de la B.

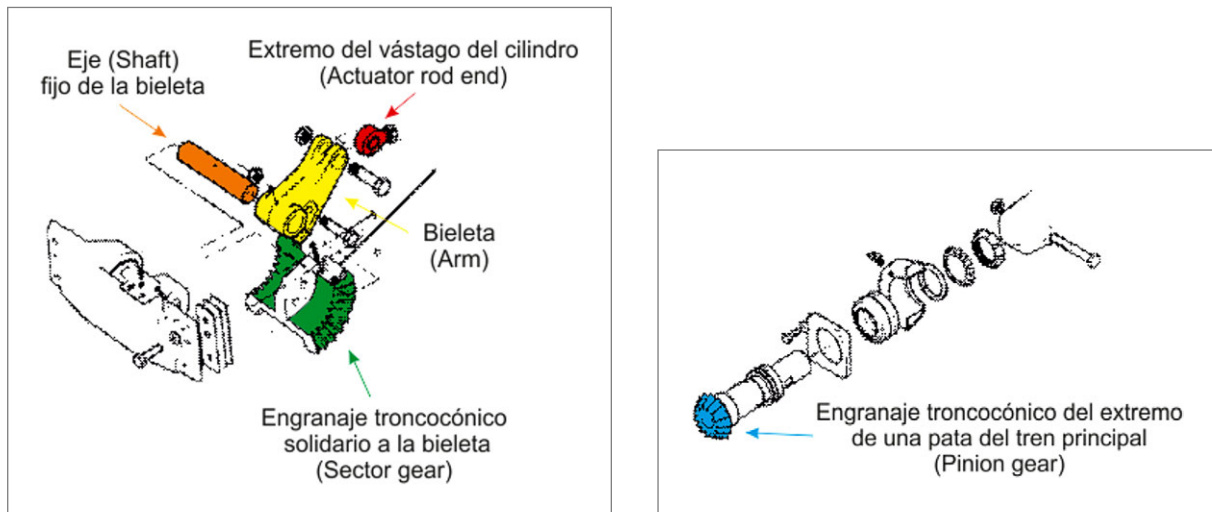
En caso de que el cilindro hidráulico pierda presión la aeronave está equipada con una palanca de mano de emergencia para bombear presión al sistema. Sin embargo, en caso de rotura del vástago del cilindro no es posible transmitir movimiento a los engranajes troncocónicos y no se puede extender ni retraer el tren principal. Por otra parte, en ausencia de presión hidráulica en el cilindro, el tren se puede dejar caer por gravedad pero ésta no basta para que llegue a bloquear.

Como consecuencia del movimiento simultáneo de ambas patas del tren de aterrizaje principal en este modelo de aeronave (obligado por los engranajes troncocónicos) no se puede conseguir bloquear cada pata de forma independiente mediante la búsqueda fuerzas de inercia en giros a altas g.

Figuras 10 y 11. Detalles del sistema de extensión/retracción del tren de aterrizaje principal

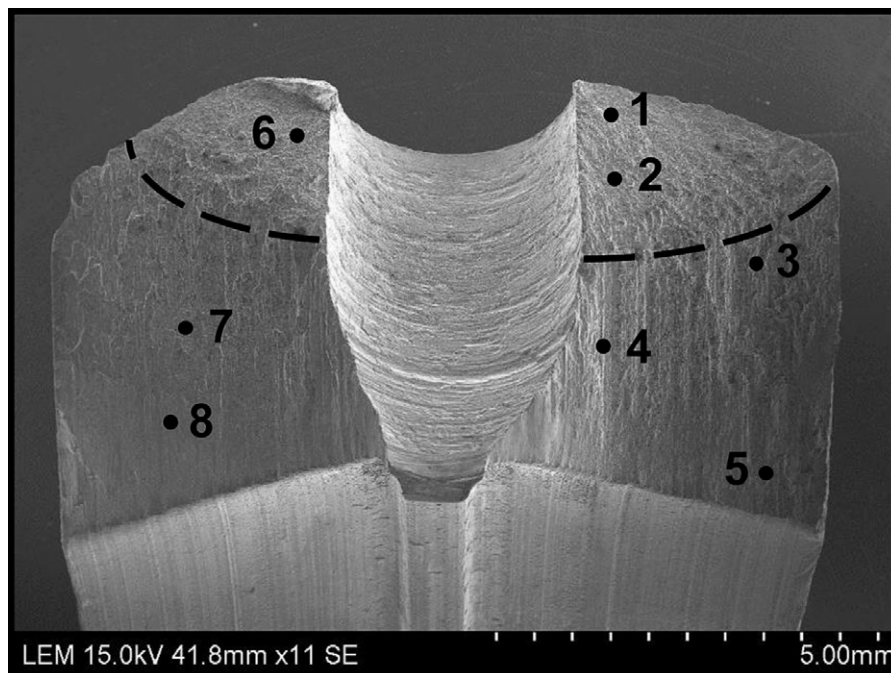
La figura 12 muestra una imagen completa de dicha rotura, que se distribuye a ambos lados del taladro pasante central. A bajos aumentos, se aprecian dos regiones de apariencia diferente, cuya separación aproximada se encuentra marcada con línea de puntos.

Existe una zona, cerca de la superficie exterior de la orejeta a ambos lados del taladro, con una rugosidad uniforme aparentemente y sin direccionalidad. El resto de la superficie de rotura presenta por el contrario una fuerte direccionalidad, en el plano de la orejeta y paralela al taladro pasante.

Para el conocimiento de los caracteres microfractográficos presentes, se seleccionaron diversos campos, numerados en la figura 12, de ambas zonas de rotura y a ambos lados del taladro.

El campo 1, cerca del taladro y muy próximo a la superficie exterior de la orejeta, muestra a elevados aumentos un microrrelieve no asociable a ningún mecanismo concreto de

Figura 12. Vista general de la rotura A

rotura, sino más bien a la presencia de productos de corrosión sobre la superficie, que impiden completamente observar el relieve original de la fractura en esa zona.

Se detecta además la presencia en la superficie de rotura de cantidades significativas de C, O, Cu, Zn, Al, Si, S y Cd, presentes lógicamente en los productos de corrosión que cubren la fractura.

En el campo 2, situado en la misma región que el 1 pero más hacia el interior de la orejeta, se aprecia un microrrelieve acusado, también deteriorado por la posterior corrosión de la superficie. En algunos puntos se aprecia la presencia de marcas como surcos, alargados y orientados en dirección desde la cara exterior a la interior de la orejeta.

El campo 3, situado al otro lado de la línea de puntos pero próximo a ella, muestra un relieve parcialmente similar al 2, pero con menor deterioro corrosivo, lo que permite apreciar en algunos puntos señales de deformación plástica producida durante el proceso de fallo.

El campo 5 se encuentra muy próximo a la superficie interior de la orejeta. Su microrrelieve está formado por cúpulas de diversos tamaños claramente desarrolladas, apreciándose también algunos surcos alargados en cuyo interior se aprecia en ciertas zonas la presencia de una fase, probablemente una inclusión del acero. No se aprecian productos de corrosión sobre la superficie.

El campo 6 se encuentra al otro lado del taladro pasante, y próximo a la superficie exterior de la orejeta, en posición equivalente al campo 1. Su microrrelieve es idéntico al del campo 1, con presencia de productos de corrosión que impiden la observación del relieve original. El espectro de rayos X obtenido en este campo es completamente análogo al del campo 1, con la presencia de los mismos contaminantes superficiales.

El campo 8 se encuentra próximo a la superficie interior de la orejeta. Su microrrelieve está constituido por pequeñas cúpulas con desarrollo ligeramente alargado en la dirección del macrorrelieve existente en esa región. No se aprecian productos de corrosión sobre la superficie de fractura. En el espectro obtenido en este campo no se detecta la presencia de elementos extraños, lo que resulta coherente con la ausencia de productos de corrosión.

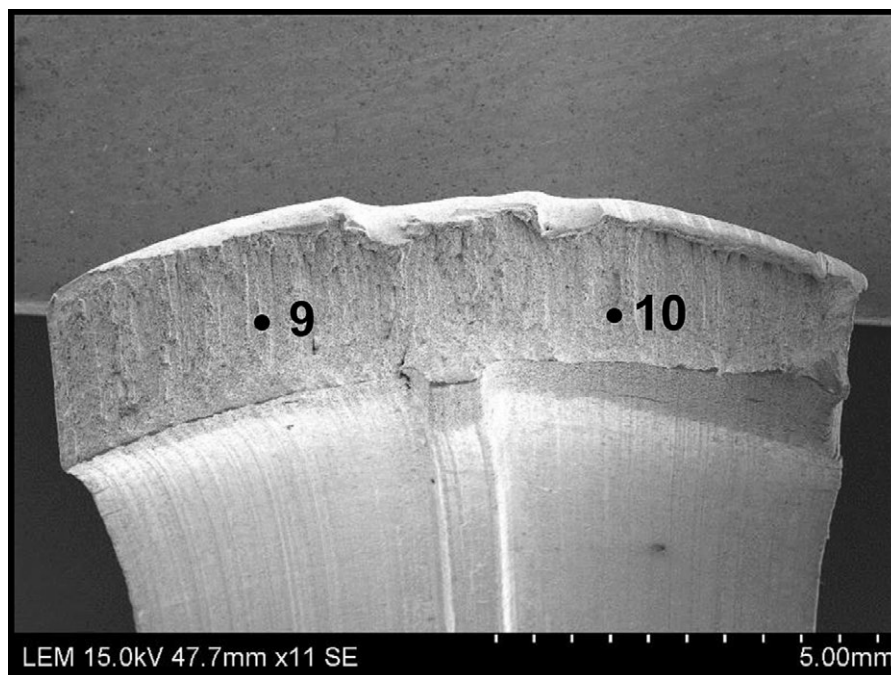
La figura 13 recoge una vista general de la fractura B, existente en el extremo opuesto del fragmento de orejeta en estudio.

A bajos aumentos, presenta un relieve similar en toda la superficie, con una cierta orientación desde la cara exterior a la interior.

Un campo típico de esta fractura es el campo 9. A elevados aumentos se observa un microrrelieve formado por cúpulas y surcos alargados, similares y con la misma orientación a los ya comentados en la fractura A. También se observa que sobre la superficie de rotura existen algunas zonas cubiertas por productos de corrosión, mientras que el resto de la superficie aparece sin atacar.

Figura 13. Vista general de la fractura B

Realizando un microanálisis por rayos X de una de las zonas con productos de corrosión, se obtuvo su espectro, en el que vuelven a aparecer los mismos contaminantes presentes en espectros anteriores de regiones corroídas. Por el contrario, en el espectro obtenido en zonas con apariencia limpia, ya no aparecen el Cu, Zn, S ni Cd.

Finalmente, el campo 10 se encuentra próximo a la superficie interior de la orejeta. Su microrrelieve está formado por cúpulas claramente desarrolladas, con algunos surcos alargados con inclusiones en su interior. No se aprecian zonas con productos de corrosión.

La rotura de la zona B corresponde muy claramente a un único proceso de rotura instantánea de carácter dúctil, producido con posterioridad a la rotura por la zona A. Esta superficie de fractura ha sido la última en producirse, y en ella aparecen también zonas con ataque corrosivo similar al observado en la fractura A.
