## Informe técnico IN-036/2012

Incidente ocurrido a la  
aeronave Boeing 737-800,  
matrícula EI-EKV, operada por  
Ryanair, en ascenso a FL220  
desde Madrid-Barajas (LEMD),  
el 7 de septiembre de 2012

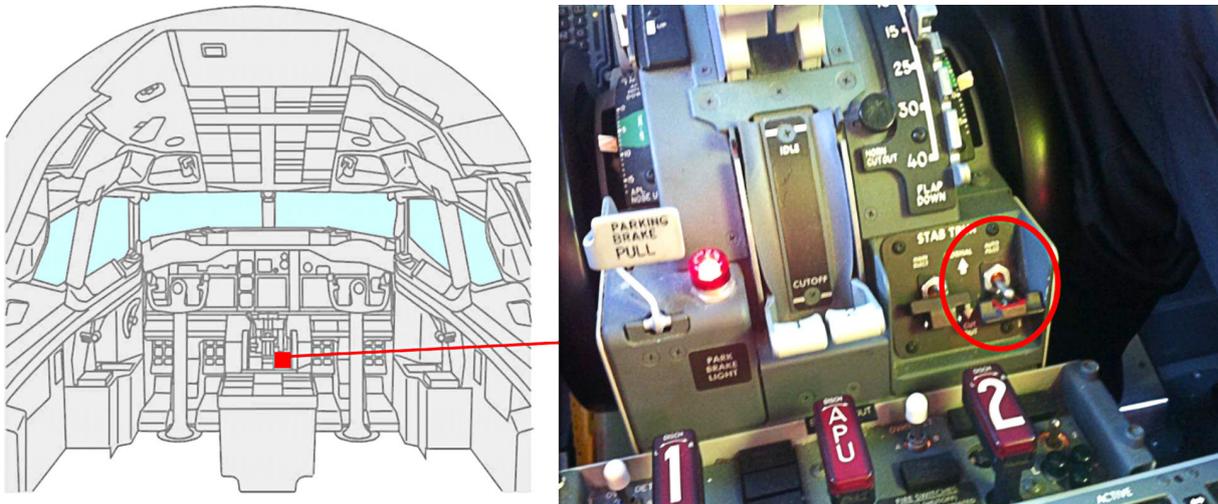
Figura 1. AUTOPILOT STAB TRIM switch en CUT-OUT

<sup>28</sup> Esta posición del interruptor es una de las situaciones que impide la conexión del piloto automático.

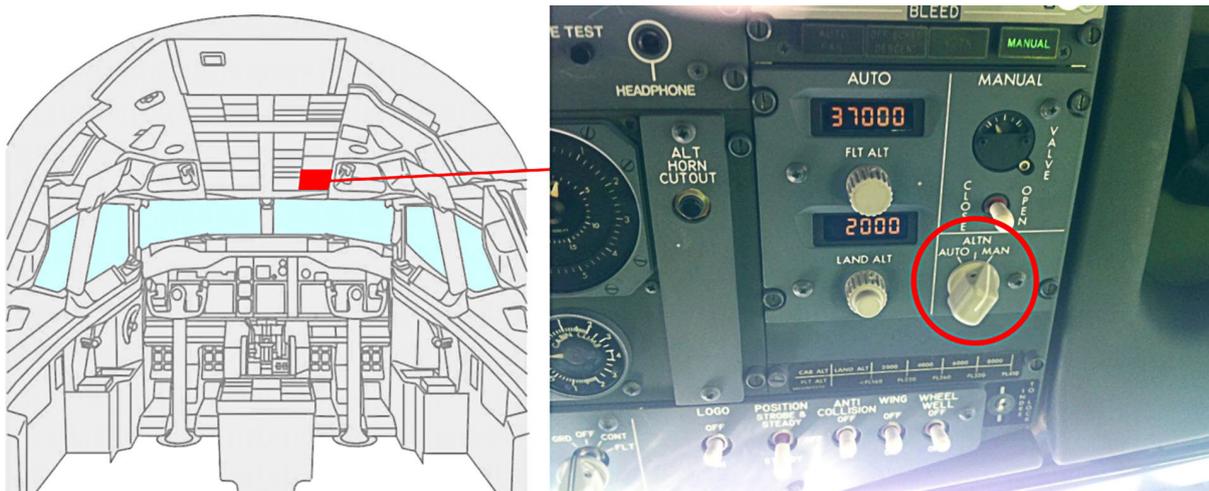
Figura 2. Selector del modo de presurización en MAN

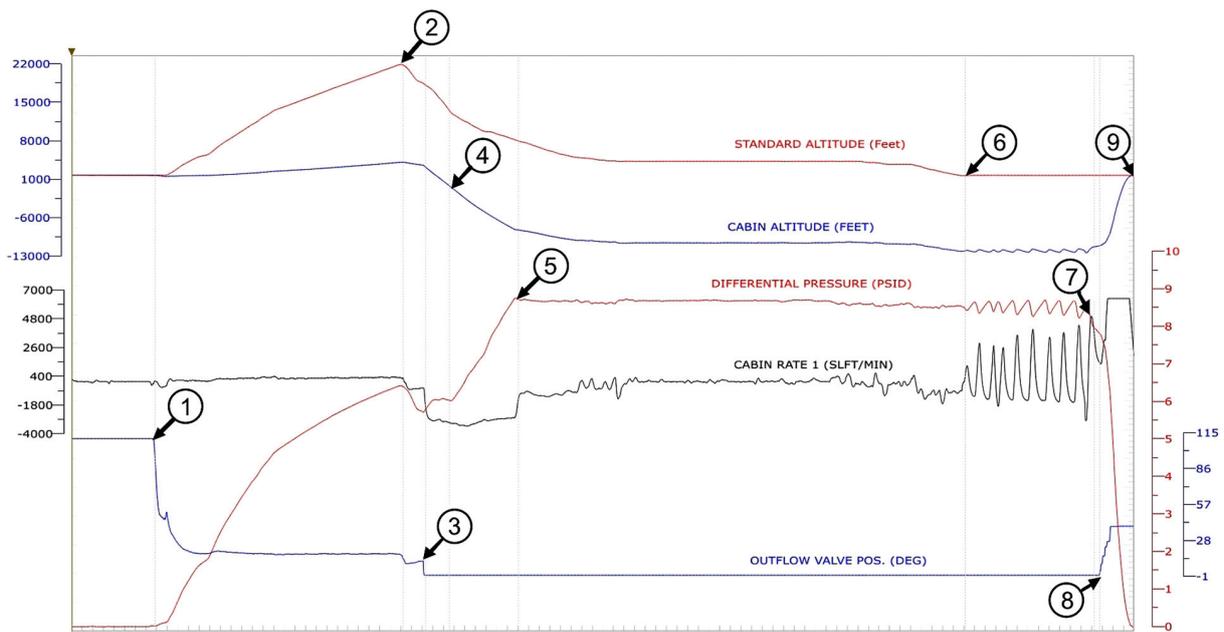
Figura 6. Parámetros del sistema de presurización durante el vuelo

apertura de las válvulas de alivio («relief valve»). Desde este momento hasta la toma, la presión diferencial se mantuvo en el entorno de 8,75 psi y se registraron cambios de la variación de presión en cabina debidos a la apertura de las válvulas de alivio.
