**RESUMEN DE DATOS**

Fecha y hora	<b>Domingo, 12 de agosto de 2012; 13:20 h</b>
Lugar	<b>Aeródromo de Santa Cilia de Jaca (Huesca)</b>

Matrícula	<b>EC-FKP</b>
Tipo y modelo	<b>ROLLADEN SCHNEIDER LS-7</b>
Explotador	<b>Privado</b>

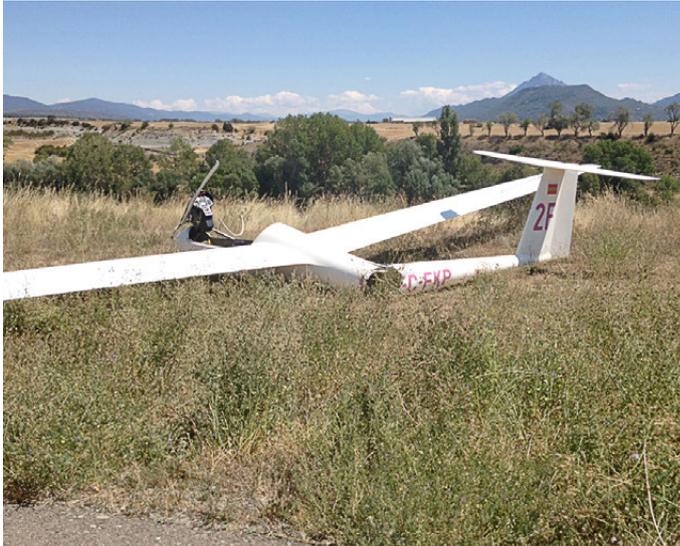
Figura 1. Vista general de la aeronave

La aeronave se partió en dos, debido a la fractura del fuselaje en una zona situada ligeramente por detrás de los planos.

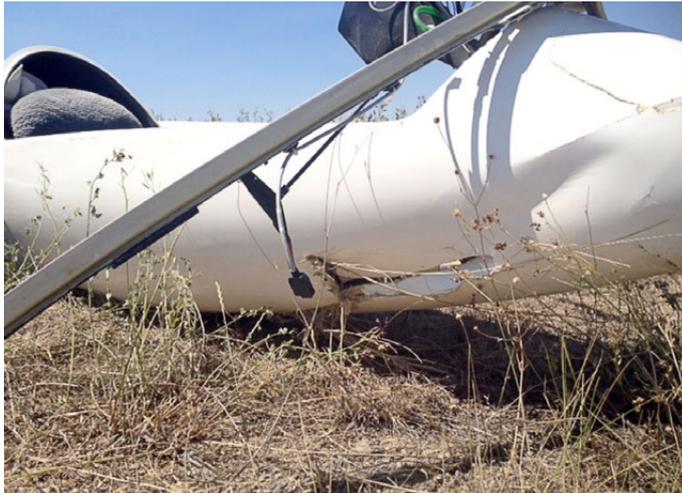
La parte delantera e inferior del morro de la aeronave presentaba roturas y deformaciones producidas por el impacto contra el terreno.

Figura 2. Daños en la zona delantera inferior del fuselaje

El avión estaba partido en dos trozos, que formaban un ángulo de unos 90° entre sí. La parte delantera abarcaba desde el morro hasta una zona situada ligeramente por detrás de los planos, en tanto que la parte trasera comprendía el resto de la aeronave.
