COMISIÓN DE
INVESTIGACIÓN
DE **A**CCIDENTES
E **I**NCIDENTES DE
AVIACIÓN **C**VIL

Boletín Informativo

1/2012

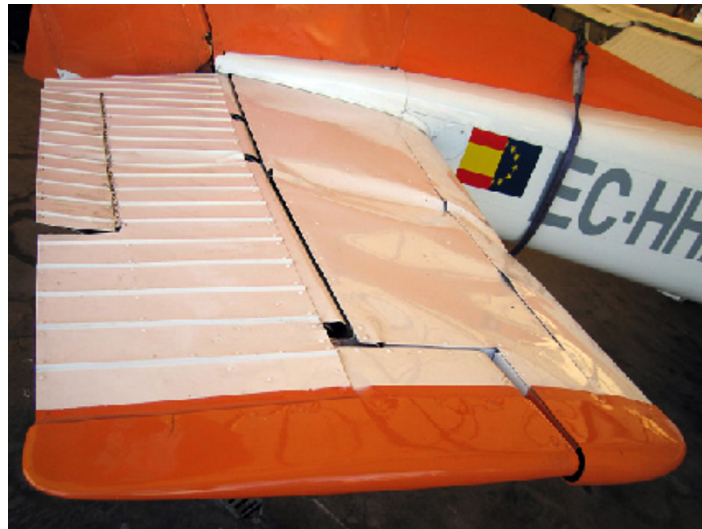
La aeronave sufrió daños menores en punta del ala derecha y el cono de cola, y ligeros roces en el final del fuselaje posterior; el estabilizador horizontal derecho sufrió los daños más significativos, doblándose ligeramente hacia arriba al haberse apoyado la

aeronave en él durante el aterrizaje. En la figura 1 se muestran los daños en dicho estabilizador.

Figura 1. Daños en estabilizador derecho

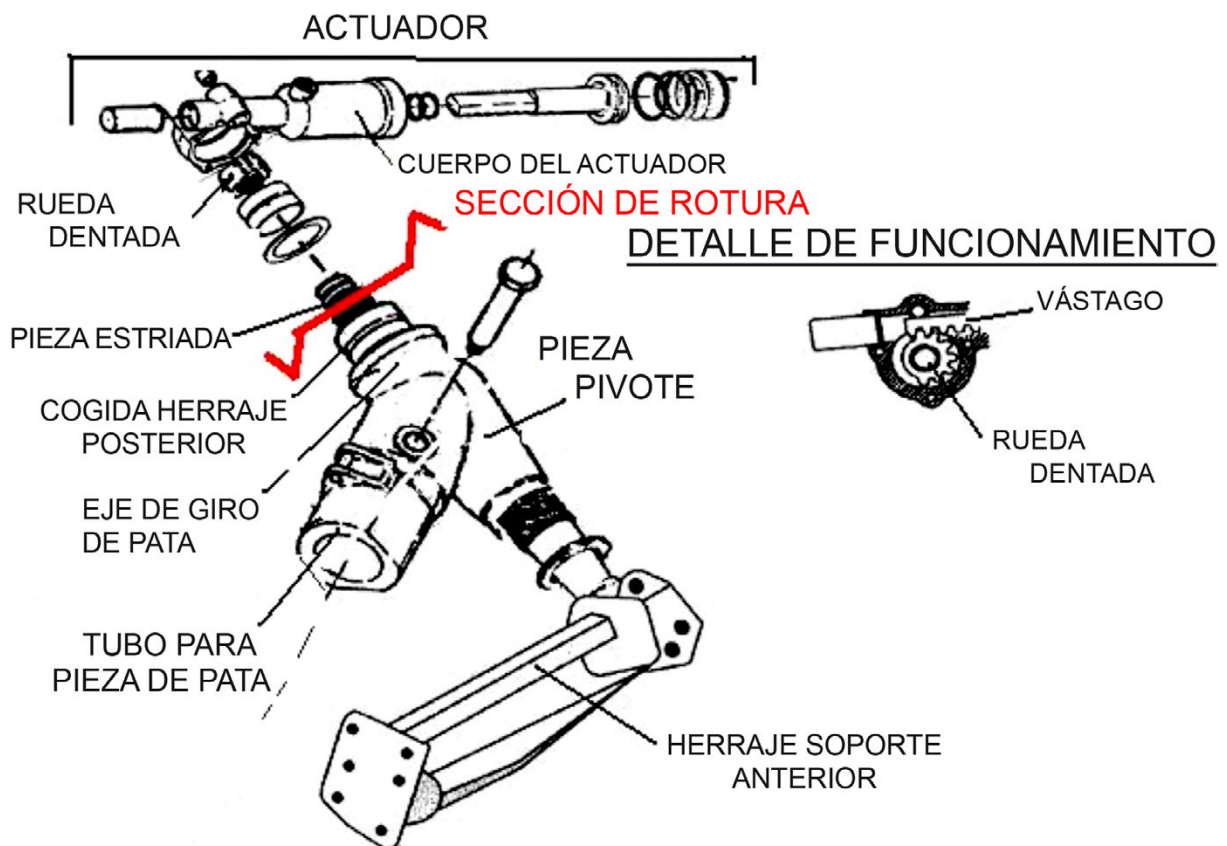
Adicionalmente, al inspeccionar el mecanismo de accionamiento de la pata derecha de tren de aterrizaje, se encontró su eje de giro roto por una sección situada, aproximadamente, a 3 mm de su cogida al actuador; en el esquema de la figura 2 se indica la posición de la sección de rotura.

Figura 2. Esquema funcional de pata derecha del tren

En la figura 2, se ha marcado, en rojo, la posición de la sección de rotura. Como se puede ver, la rotura está en la zona de la cogida del eje de giro al actuador y ocurre, por tanto, en la pieza estriada.

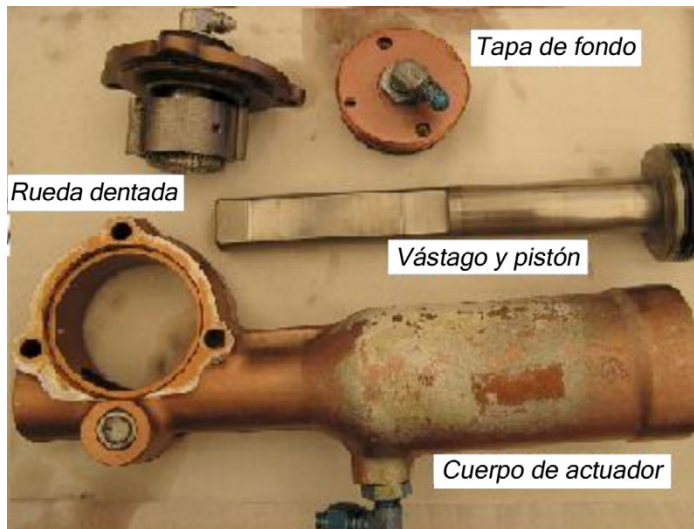
Figura 3. Despiece del actuador de tren

En la figura 3 se muestra el despiece del actuador en sus componentes principales; en ellos se observa que los daños más notables encontrados fueron: La rotura de la pieza estriada por una sección que, en su parte inferior, empezaba al nivel de la cogida de la rueda dentada y, en la superior, llegaba a estar a unos 3 mm de la misma, la deformación del eje de la propia rueda dentada con respecto a su tapa y, en la cara plana del vástago, algunas marcas perpendiculares a su eje.

La deformación del eje de la rueda dentada parecía haberse producido al inclinarse el eje a medida que avanzaba la rotura y las marcas en el vástago se estimó que correspondían a las distintas posiciones en las que se situó el vástago contra el rodillo del actuador, en los diferentes intentos de accionamiento de tren durante el vuelo en circuito a 4.000 ft y ya con el eje de giro roto.

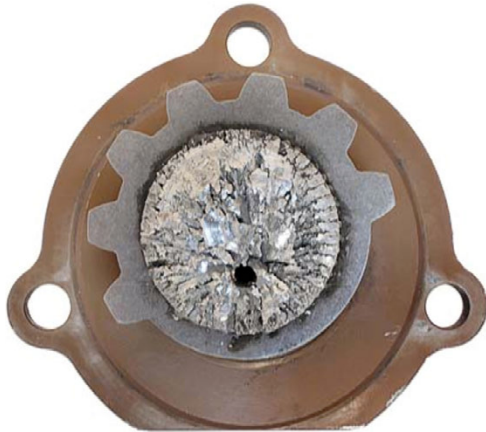
Figura 4. Sección de rotura del eje

La rotura en la sección indicada del eje de giro es, básicamente, perpendicular a la estrías y, por tanto, al eje de giro de la pata derecha; en la figura 4 se muestra una vista frontal de la sección de rotura del eje, del lado de la rueda dentada.

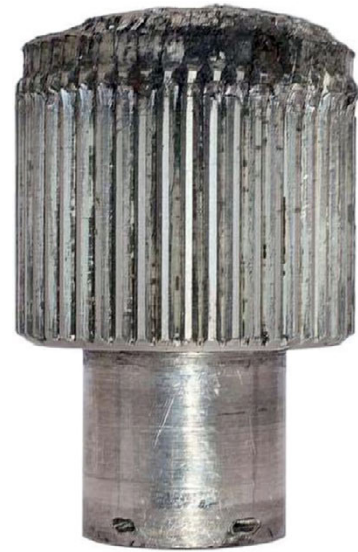
Como se observa en la figura 5, el trozo roto del eje de unión del actuador al elemento giratorio (pivote) presentaba una rotura de desarrollo prácticamente circunferencial situada en la zona del radio de acuerdo con el trozo que había quedado empotrado en el pivote.

La zona estriada presentaba grietas longitudinales paralelas en la zona de rebaje contigua a la rotura (véase parte superior de la imagen en la figura 5); estas grietas penetraban en el material en la zona dentada.

La zona rebajada, donde se observaban las grietas longitudinales, presentaba una deformación plástica con una inclinación respecto a la generatriz del eje.

Figura 5. Zona estriada

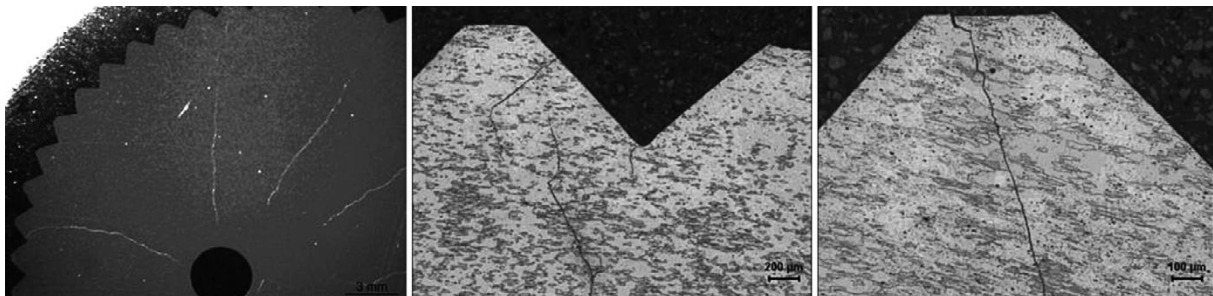
La superficie de la rotura de la pieza presentaba unos caracteres macrofractográficos y microfractográficos típicos de roturas progresivas por el mecanismo de fatiga.

Las grietas longitudinales que se encontraron en el eje estriado se iniciaban en el exterior del estriado, tanto en los valles, como en los flancos y en las crestas del mismo. Observadas en probeta metalográfica obtenida por corte transversal al eje no se apreció ningún tipo de defecto metalúrgico ni señales de corrosión (véase figura 6).

Figura 6. Corte transversal próximo a la zona de rotura. Detalles de las grietas

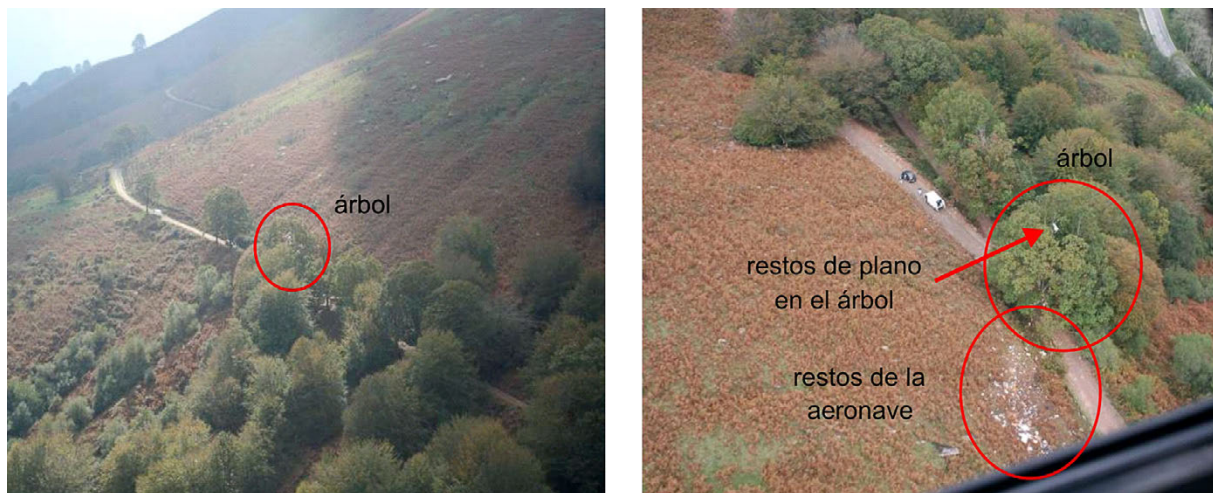
La aeronave impactó contra la ladera noreste del monte Alkurruntz a 1.710 ft de altitud. La zona era muy accidentada con grandes desniveles entre valles y montañas. La altitud

Figura 3. Vista aérea en el sentido del vuelo (izquierda) y distribución de los restos (derecha)

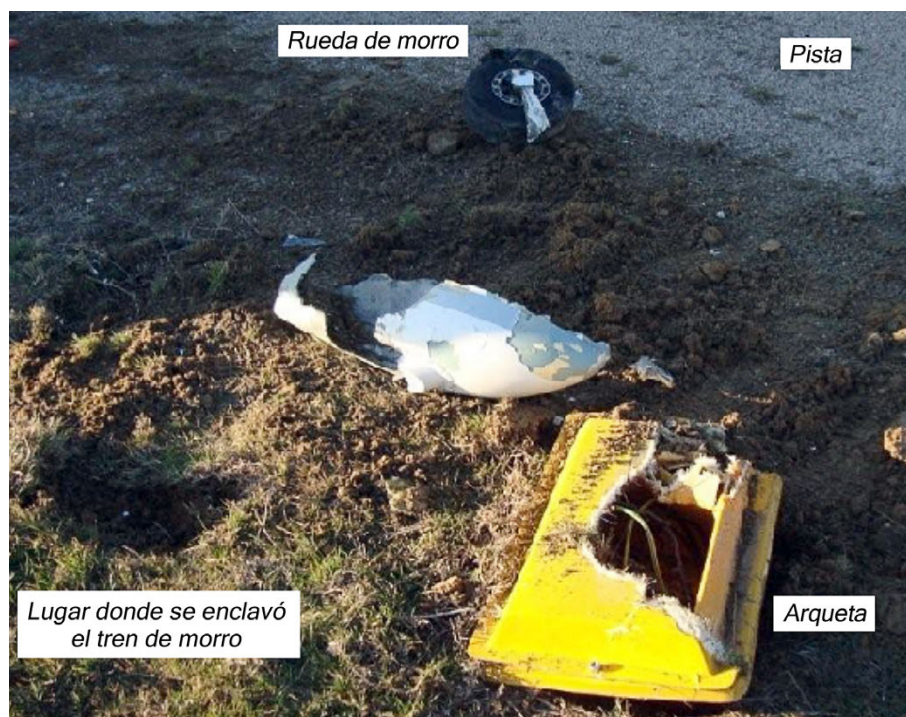
A partir de este momento, el alumno piloto perdió el control direccional de la aeronave y la trayectoria de ésta se fue desviando paulatinamente hacia la izquierda llegando a salir de la zona asfaltada de la pista por la zona cercana a la salida rápida J3. Rodando ya por el margen de la pista, la rueda de morro, reventada, golpeó con la tapa de una arqueta que sobresalía entre 8 y 12 cm por encima del suelo.

Figura 1. Daños producidos en y por el tren de morro

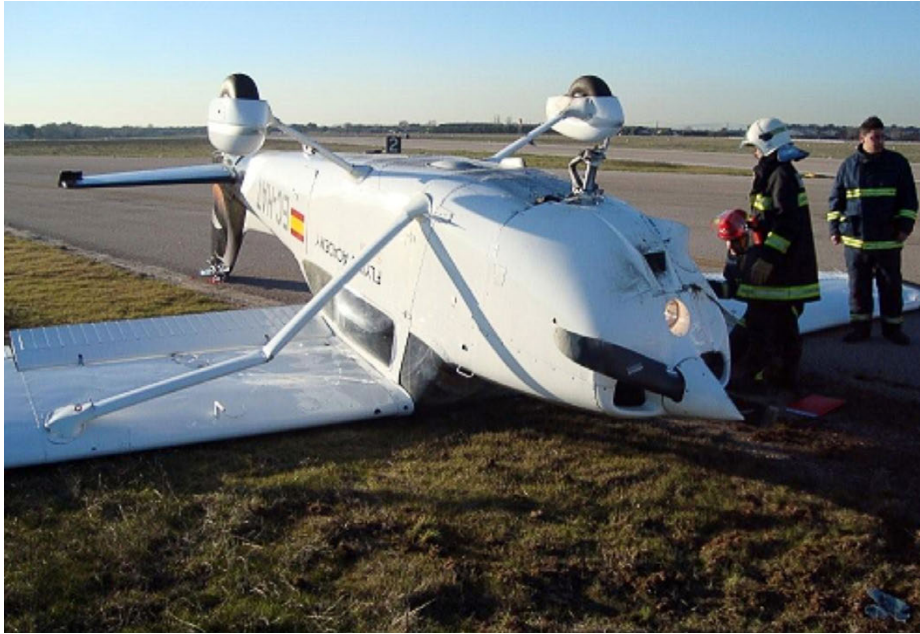
La rueda rompió la tapa, que era de material frangible, se hundió en el interior de la arqueta y por efecto del movimiento de la aeronave, chocó con la pared interna de la arqueta. A consecuencia de este golpe, la rueda se separó del tren y la pata de morro ya sin rueda, terminó clavándose en la tierra provocando que la aeronave capotara (véase figura 2).

Figura 2. Posición final de la aeronave

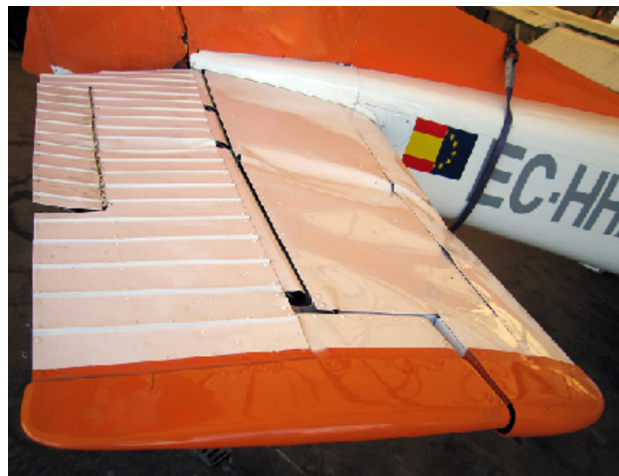
The aircraft suffered slight damage to its right wing tip and tail cone. The aft of the rear portion of the fuselage was scratched, with the right horizontal stabilizer suffering most extensive damage when it was bent slightly upward as it bore part of the aircraft's weight during the landing. Figure 1 shows the damage to this stabilizer.

Figure 1. Damage to right stabilizer

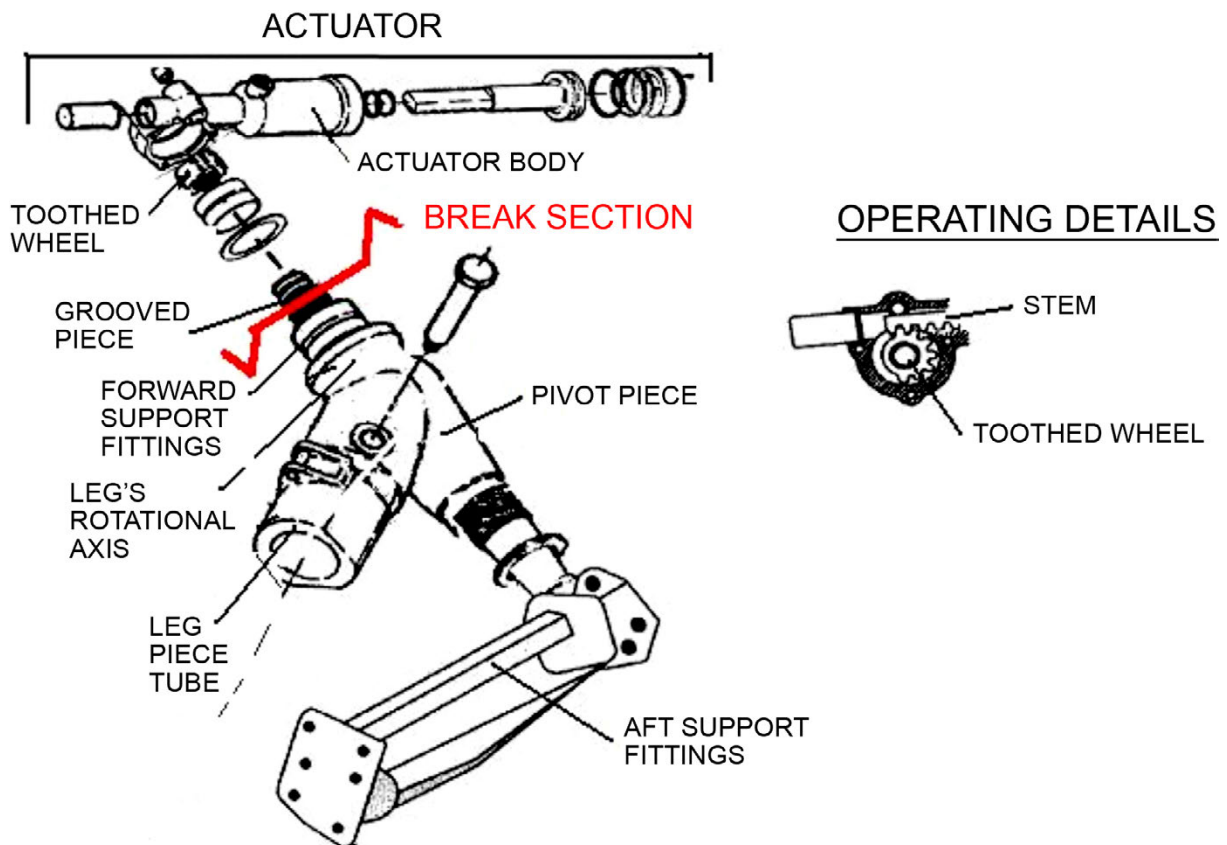
In addition, when the actuating mechanism on the right main landing gear leg was inspected, its rotational axis was broken some 3 mm from the actuator housing. The diagram in Figure 2 shows the location of the fractured section.

Figure 2. Functional diagram of the right gear leg

Figure 2 shows, in red, the position that fractured. As we can see, the break is in the area of the nip where the rotational axis joins the actuator. The break, thus, is in the grooved piece.

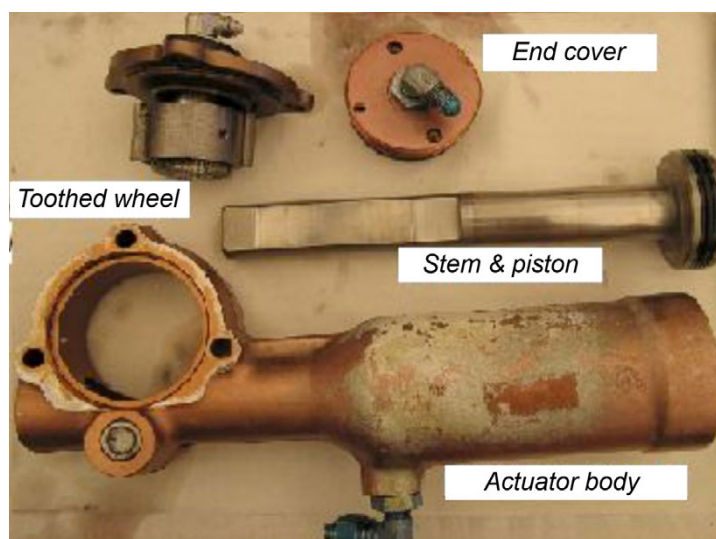
The deformation of the toothed wheel's axis seems to have occurred as a result of the axis tilting as the break developed. The marks on the stem are believed to correspond to the different positions in which the stem contacted the roller on the actuator during the

Figure 3. Disassembled gear actuator

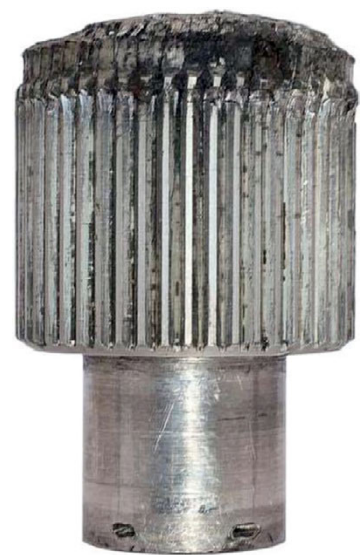
The filleted area where the longitudinal cracks were exhibited a plastic deformation that was at an angle with respect to the generatrix.

Figure 5. Grooved area

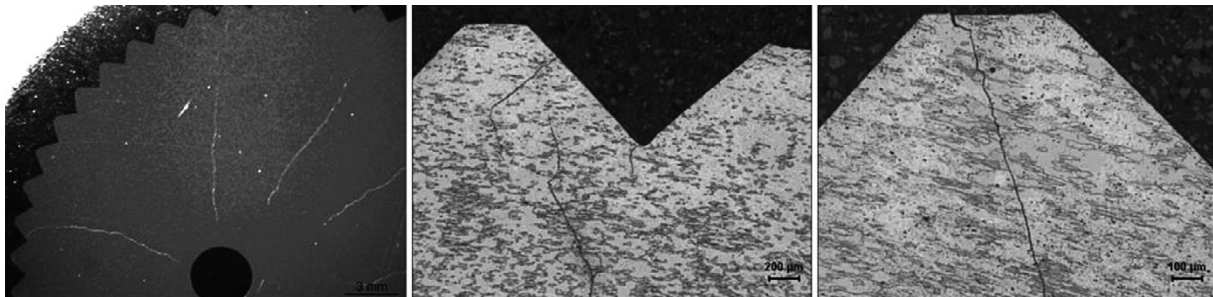
The longitudinal cracks found on the grooved axis started outside the grooves, both in the valleys, sides and crests of the grooves. A cross-section of a metallographic specimen did not reveal any type of metallurgical defect or signs of corrosion (see Figure 6).

Figure 6. Cross section near the fracture zone. Close-up of cracks

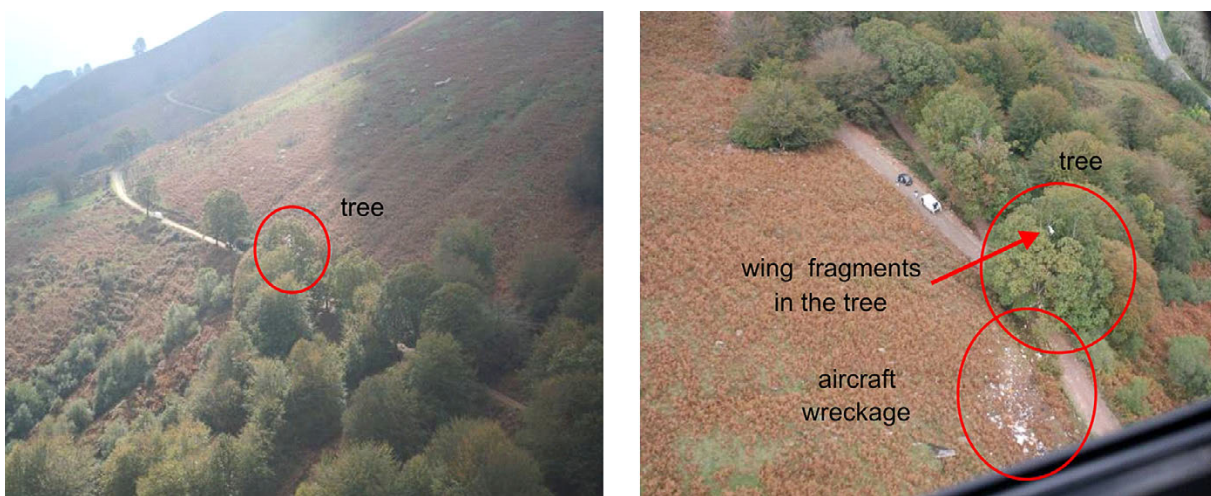
The wreckage showed signs of a frontal impact at high speed. The aircraft first struck a tree (Figure 3), which caused it to lose its wings, and then the side of Alkurruntz

Figure 3. Aerial view in direction of flight (left) and debris field (right)

Mountain. The aircraft, made of wood and fabric, broke into small pieces that scattered along the mountainside. The most distant fragments were 68 m away from the tree. The bodies of the passengers and the pilot were between 51 and 68 m away, the propeller was 47 m away and the empennage was 27 m away. The fabric from one of the wings was hanging from a tree and fragments from the other wing were found on the ground.
