COMISIÓN DE
INVESTIGACIÓN
DE **A**CCIDENTES
E **I**NCIDENTES DE
AVIACIÓN **C**IVIL

Boletín Informativo

3/2012

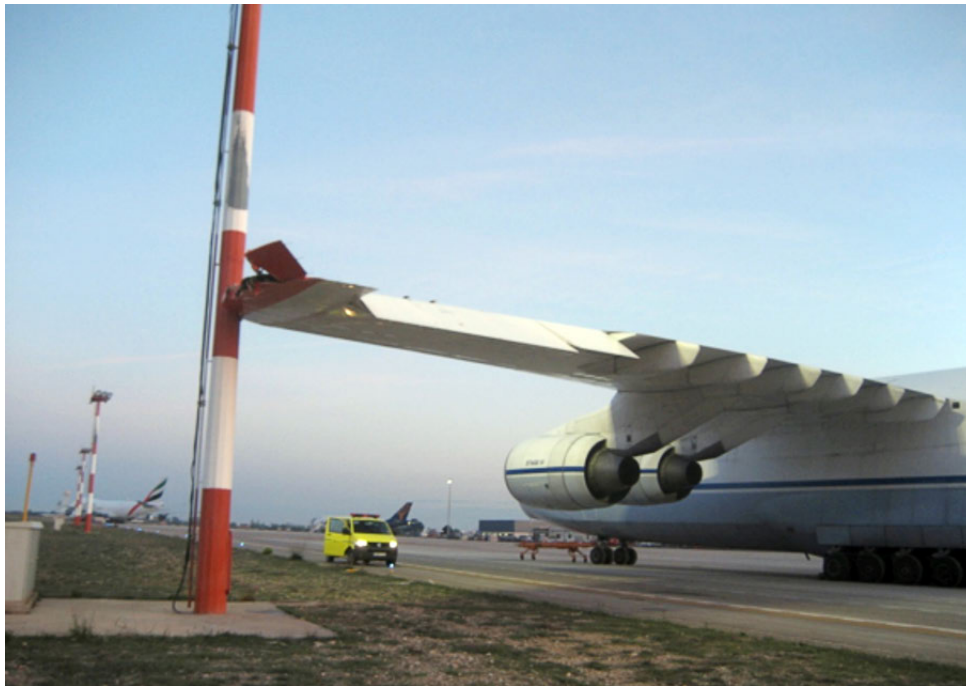
Figura 2. Daños sufridos por la aeronave

La aeronave presentaba una rotura del extremo de la semiala izquierda como consecuencia del impacto contra una torre de iluminación de la plataforma que también mostraba rozaduras debido al impacto.

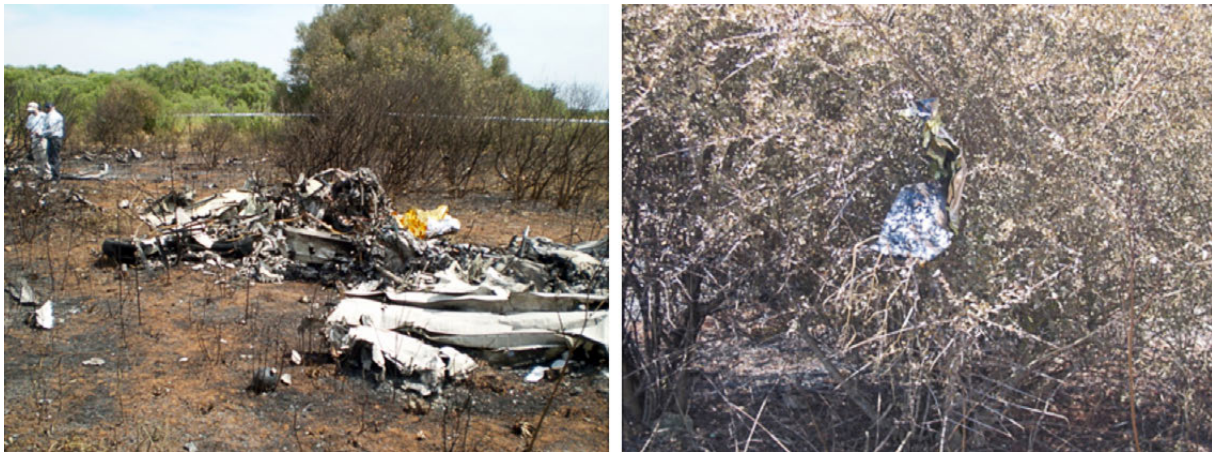
La aeronave impactó con el terreno a 250 m del eje de la pista y a continuación se produjo una explosión. Los restos principales se encontraban en la trayectoria, dirección norte-sur, que siguió la aeronave en tierra y estaban afectados por el fuego que se produjo a continuación (véase croquis de los restos en Anexo 3).

Figura 2. Restos principales y detalle de una pieza del fuselaje en un arbusto próximo

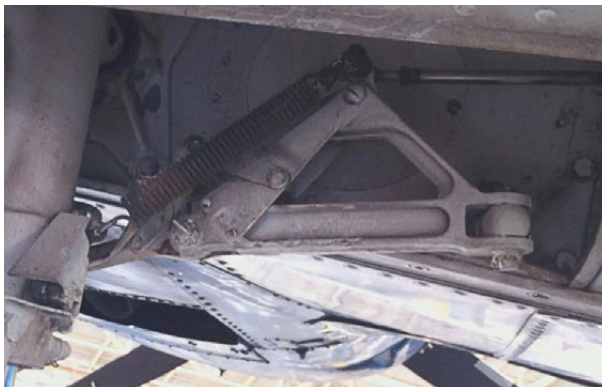
La aeronave fue inspeccionada inicialmente durante las tareas de retirada de la zona del incidente. La aeronave fue alzada con una grúa por los soportes de los motores y en esa posición se intentó realizar un ciclo de tren, accionando el interruptor master y colocando la palanca de emergencia en su posición original. La bomba de hidráulico funcionó, haciendo que descendiera la pata del tren izquierdo, aunque los ganchos de bloqueo no bajaron. Se observó visualmente falta de engrase y signos de corrosión de las partes móviles del sistema del tren izquierdo (incluso algunas zonas estaban ya repintadas sobre corrosión). Uno de los mecánicos que ayudaba al traslado de la aeronave hizo palanca en el mecanismo con un hierro consiguiendo hacer bajar las pestañas de bloqueo.

Una vez trasladada la aeronave al hangar y subida en gatos, se realizó de nuevo comprobación del sistema de tren de aterrizaje. El tren izquierdo se comportaba de igual manera, todo el tren bajaba con la bomba hidráulica pero la pata izquierda no conseguía bajar del todo ni bloquearse. Se comprobó el funcionamiento mediante el sistema de bajada del tren en emergencia obteniendo los mismos resultados. Finalmente, para conseguir bloquear la pata izquierda había que terminar de estirar ésta manualmente, haciendo bastante fuerza y haciendo palanca con algún utensilio, tipo destornillador, para conseguir que las pestañas de bloqueo bajaran. Se confirmó el correcto funcionamiento de la bomba y se comprobó el nivel del líquido hidráulico.

Estado del sistema de tren izquierdo sin bloquear

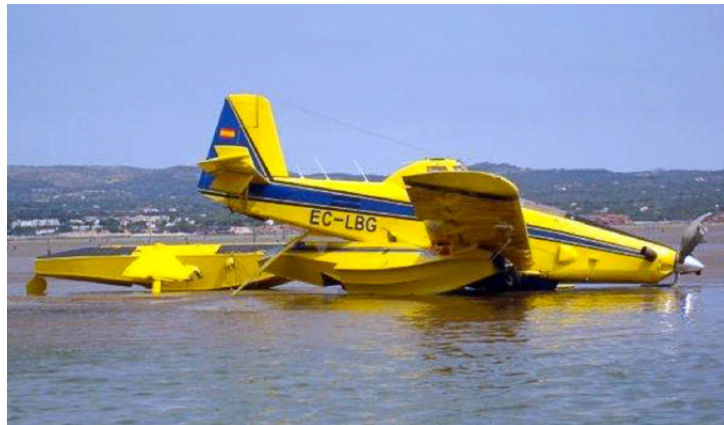
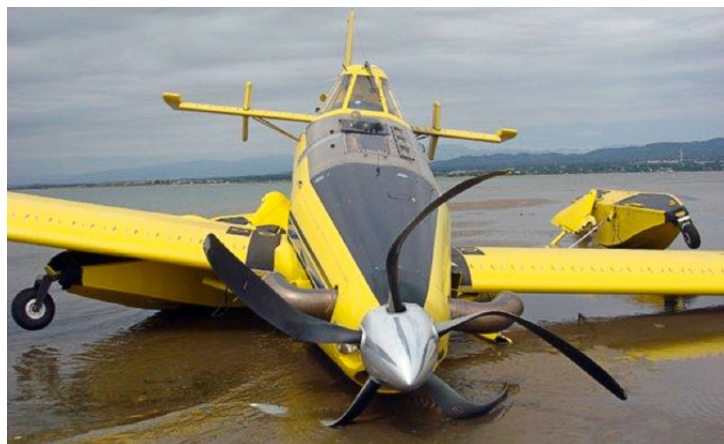
Figura 2

Los dos flotadores de la aeronave se desprendieron y el fuselaje quedó apoyado sobre el flotador derecho. La aeronave presentaba otros daños visibles en las hélices del motor, en las alas y en el fuselaje.

- Daños en el conjunto del fuselaje.
- Daños en el conjunto de la compuerta.
- Daños importantes en el semiplano izquierdo, afectando a las superficies de mando y control.
- Daños en el semiplano derecho, con afectación leve en las superficies de mando y control.
- Daños en la bancada del motor.
- Destrucción de la hélice.
- Daños en el motor, con rotura de la caja de potencia y daños internos.
- Rotura de los montantes de ambos flotadores, que quedaron desprendidos de la aeronave.
- Daños importantes en los flotadores.

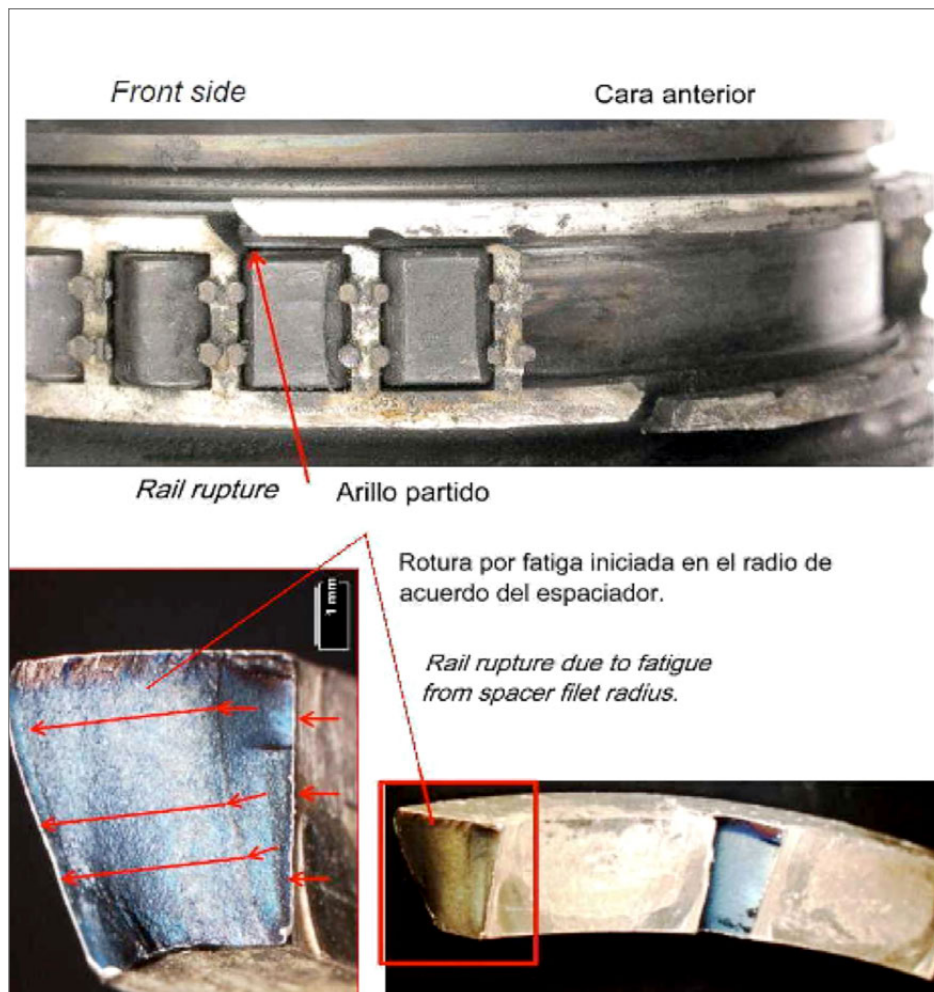
La inspección de los elementos del cojinete #4 mostró que el fallo del arillo o riel de la jaula o empaquetadura de los rodillos se produjo por fatiga iniciada en una grieta en el acuerdo del arillo con uno de sus espaciadores.

Figura 9. Rotura de la jaula de rodillos. Cojinete #4

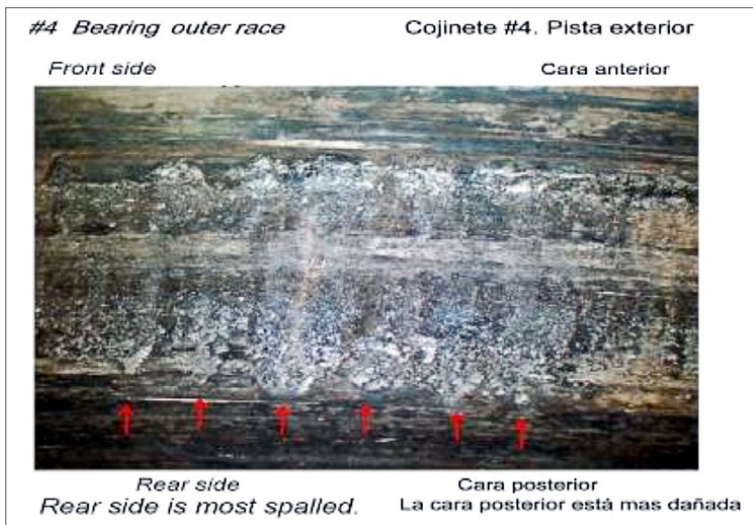
En un sector angular de unos 90° del interior de la pista exterior del cojinete se apreció una escamación, (spalling), que se produce por un fenómeno de adherencia-fricción o arrastre, en el contacto de los rodillos con la pista del rodamiento.

Figura 10. Spalling. Pista exterior del cojinete #4

Las investigaciones de laboratorio evidencian que el fallo del cojinete se originó por el «spalling» en un sector angular de unos 90°, de la pista exterior del rodamiento y en los rodillos. El «spalling» es una escamación de las superficies de contacto de rodillos y pistas sometidas a fuerte compresión, provocando fenómenos de adherencia/arrastre, con otros posibles factores contribuyentes como daños locales superficiales.

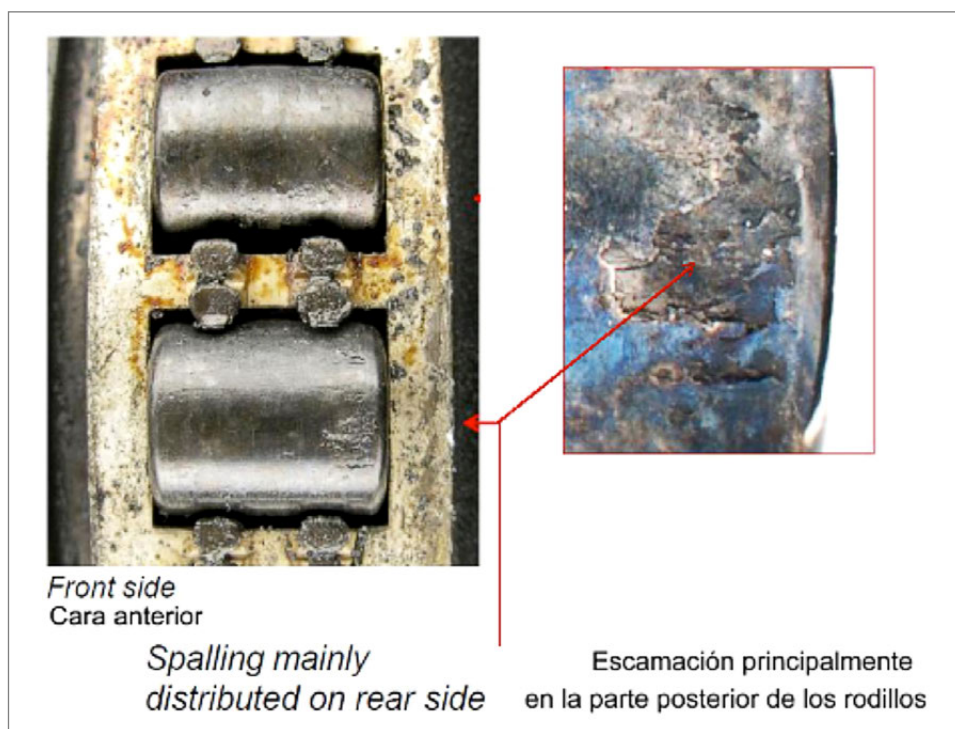
Figura 11. Spalling en los rodillos. Cojinete #4

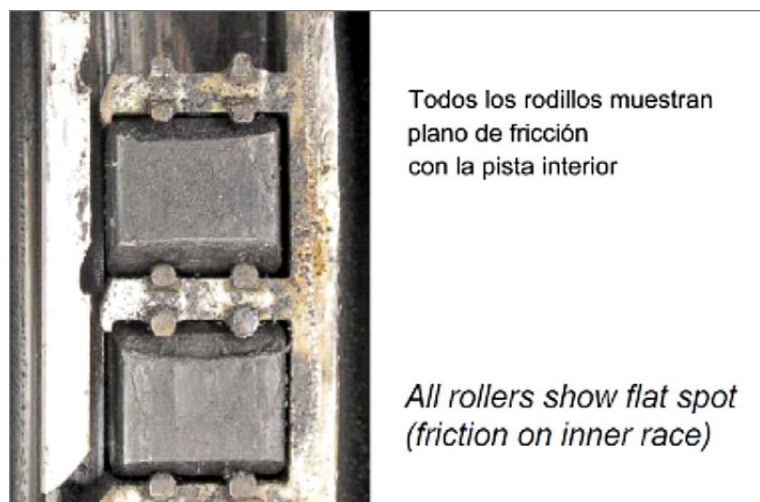
Los rodillos habían patinado, al final, sobre la pista interior del cojinete, produciendo gran desgaste uniforme en todo el contorno de la pista y, en un plano secante, en todos y cada uno de los rodillos.

Figura 12. Fricción final de los rodillos. Cojinete #4

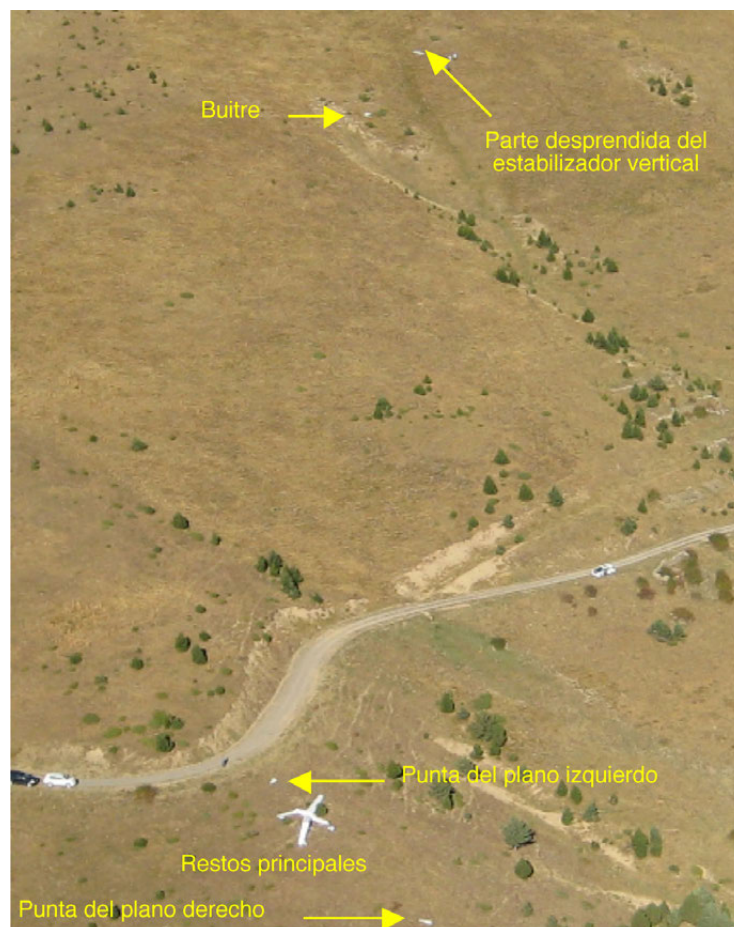
Figura 1. Restos en el lugar del accidente

Los ocupantes resultaron fallecidos y sus cuerpos quedaron próximos a los restos de la aeronave, la cual resultó con daños importantes tras el impacto contra el suelo.

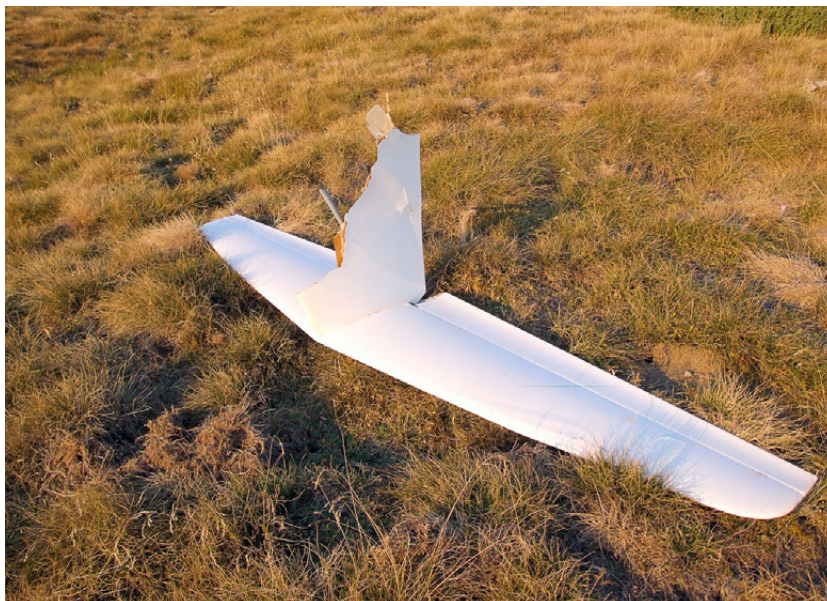
Aproximadamente dos horas más tarde, cuando se hallaba volando cerca del pico Sayerri en el término municipal de Borau (Huesca), golpeo con el estabilizador vertical, contra un buitre sufriendo la rotura del mismo y haciendo que se desprendiera su parte superior unida al estabilizador horizontal.

Figura 3. Fotografía del conjunto de cola desprendido

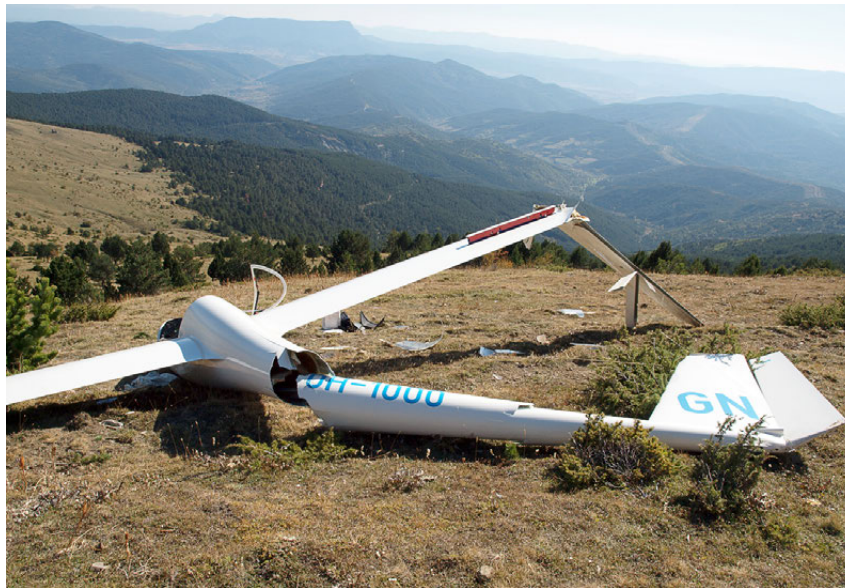
La aeronave cayó ladera abajo, a 1.910 m de altitud a una distancia de 340 m de la parte del conjunto de cola que se había desprendido. El fuselaje quedó orientado hacia el sur y estaba partido aproximadamente a un tercio de su longitud desde la cola (véase figura 4).

Figura 4. Fotografía del conjunto de cola

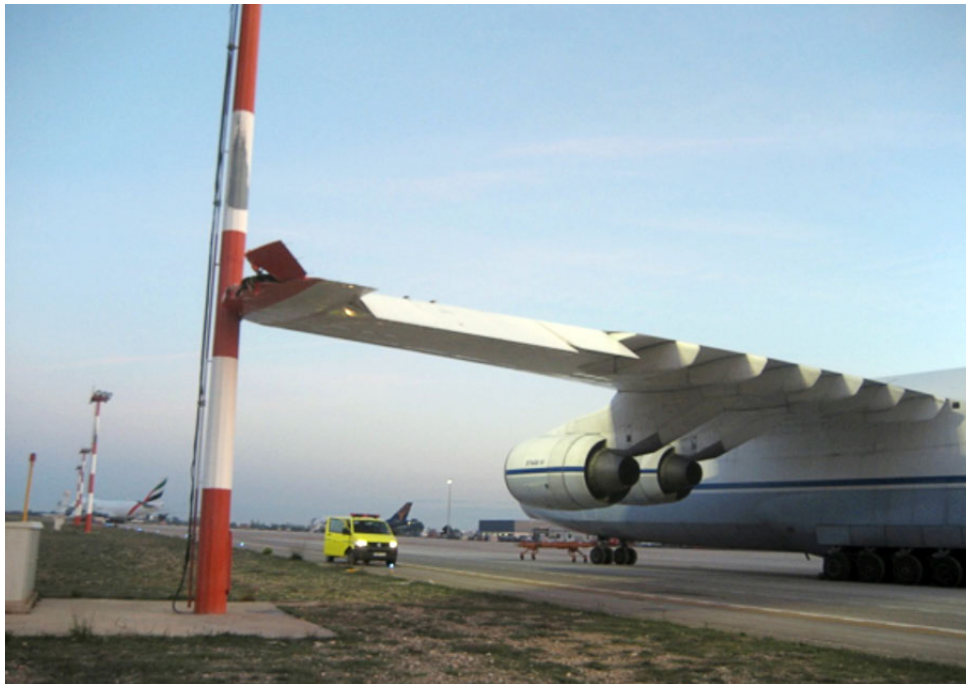
Figure 2. Damage suffered by the aircraft

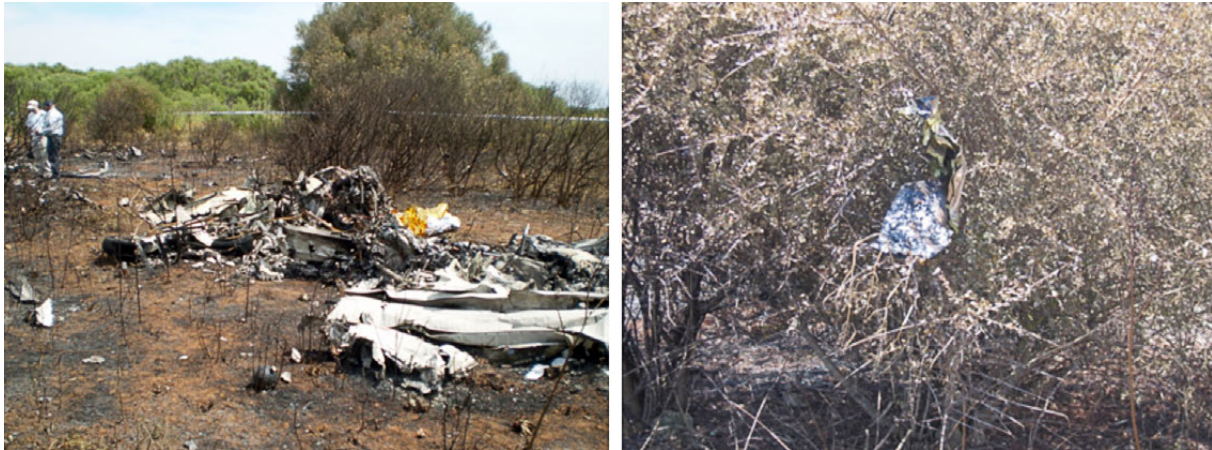
Due to the explosion, instruments and parts from the aircraft were found in shrubs on either side of the aircraft's flight path that were not affected by the fire.

Figure 2. Main wreckage and image of a part of the fuselage in a nearby shrub

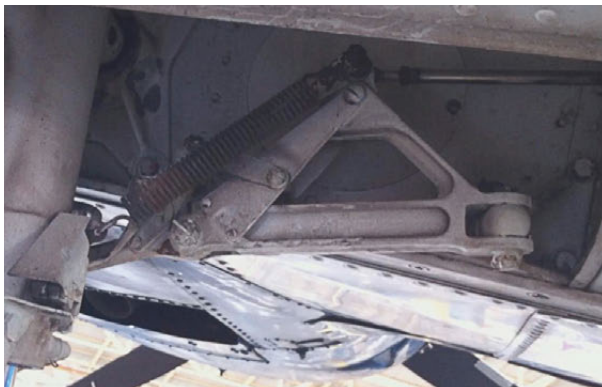
Once the aircraft was moved to the hangar and placed on jacks, a new check was made of the landing gear system. The left gear behaved in the same manner, with the gear lowering with the hydraulic pump but the leg failing to lower fully or lock. Its operation was checked by lowering the gear using the emergency system, which yielded the same results. The only way to lock the leg was by fully extending it manually, employing considerable force and using some kind of tool, such as a screwdriver, to gain leverage and force the locking tabs to lower. The pump was verified to be working correctly and the hydraulic fluid level was checked.

Unlocked left gear leg

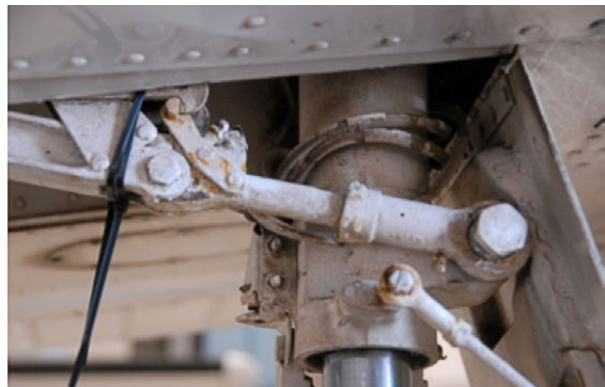
Condition of the left gear leg locked in place with a flange

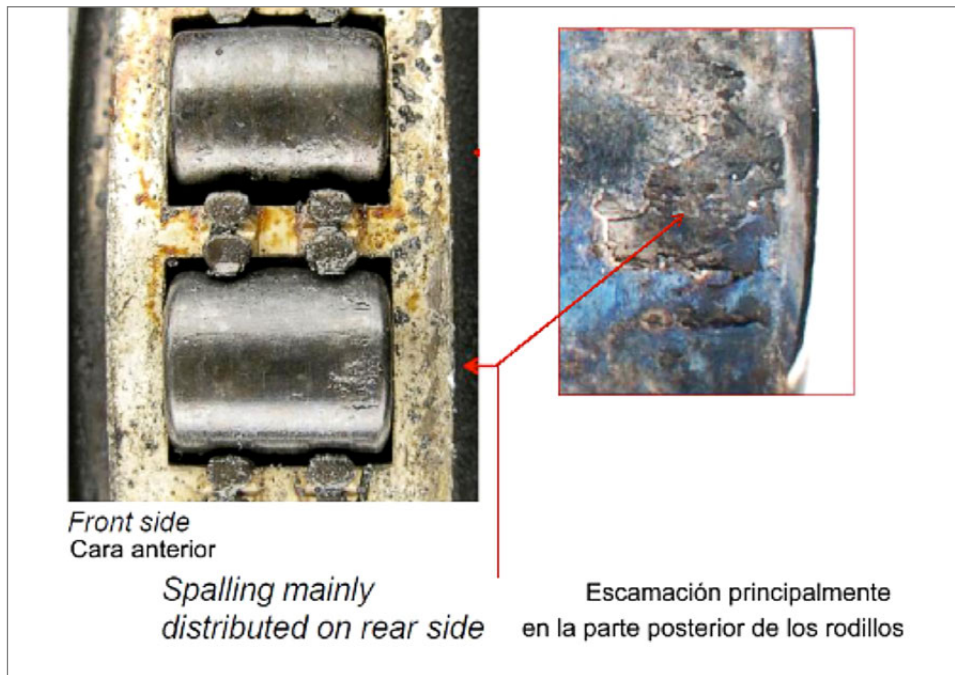
Figure 11. Spalling on the rollers. #4 bearing

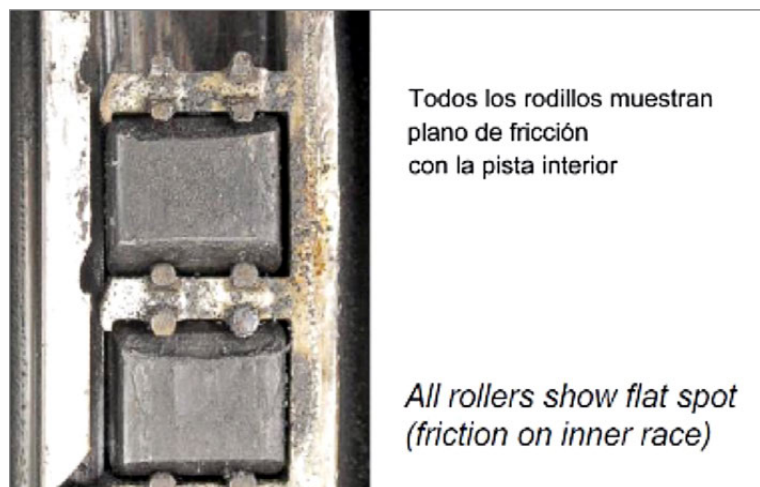
Figure 12. Condition of rollers. #4 bearing

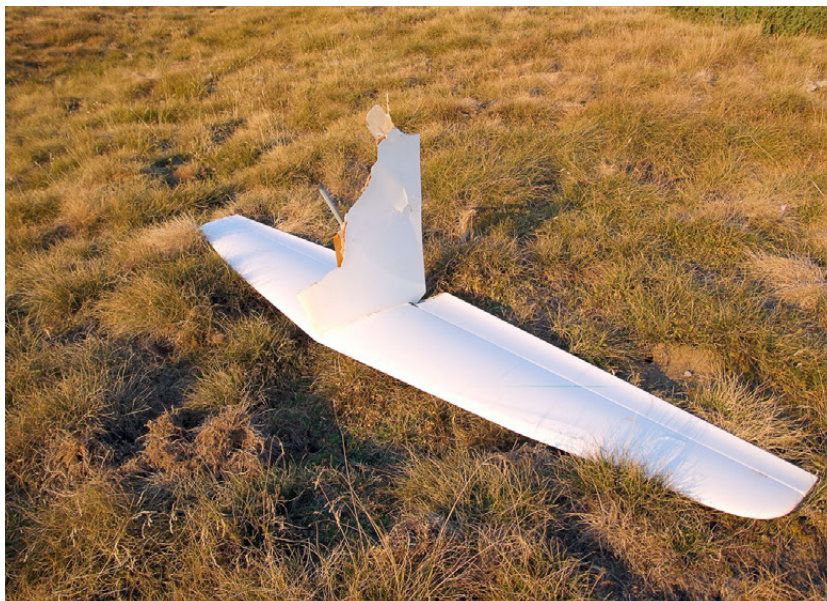
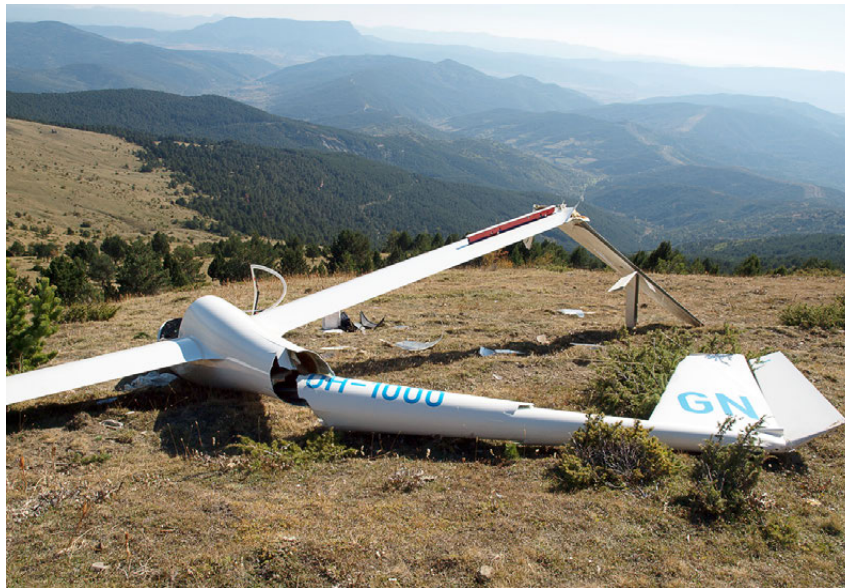
Figure 3. Detached tail assembly

Figure 4. Detached tail assembly
