COMISIÓN DE
INVESTIGACIÓN
DE **A**CCIDENTES
E **I**NCIDENTES DE
AVIACIÓN **C**IVIL

Boletín Informativo

4/2012

Referencia	Fecha	Matrícula	Aeronave	Lugar del suceso	
(*) IN-005/2008	23-02-2008	EC-FVO	SIKORSKY S-61N	Playa de San Jorge (Ferrol - A Coruña)	1
(*) IN-010/2011	09-04-2011	EC-IJS	Bombardier-CL600-2B19	Aeropuerto de Menorca (LEMH) Mahón (Menorca)	23
(*) A-023/2011	11-07-2011	EC-JLB	Air Tractor AT-802A	San Carles de la Rápita (Tarragona)	53
IN-025/2011	21-07-2011	EC-EIZ	Air Tractor AT-401	Deltebre (Tarragona)	65
A-030/2011	28-08-2011	EC-JEC	Piper PA-18-150	Mollet del Vallés (Barcelona)	79
(*) A-032/2011	18-09-2011	D-HONY	Bell 206B	El Puerto de Santa María (Cádiz)	85
A-015/2012	12-05-2012	EC-GND	Grob 102 ASTIR CS	Aeródromo de La Mancha (Toledo)	113
A-030/2012	12-08-2012	EC-FKP	Rolland Schneider LS7	Aeródromo de Santa Cilia de Jaca (Huesca)	123

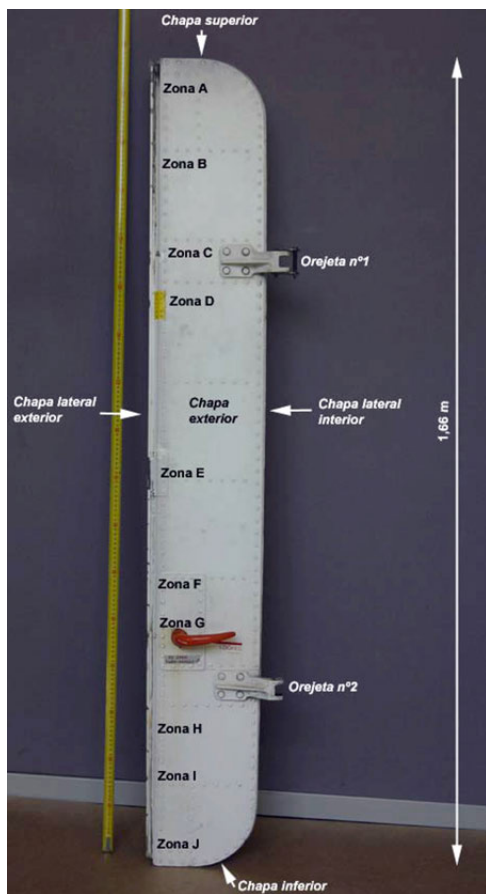
Figura 8

No se observa deformación general de la parte abatible de la puerta del helicóptero. En general, la mayor parte de los daños observados en esta estructura corresponden a marcas de tipo roce y de tipo impronta en la varilla cilíndrica situada entre la chapa exterior y la

El estudio realizado en el INTA sobre los daños que presentaba este elemento, cuyos resultados se han expuesto en 1.5.4, establece tres zonas en las que estos tienen cierta entidad: Las denominadas como C, D y G en la figura n.º 8.

En dicho estudio se establece que los daños que presentan las zonas C y G en la figura n.º 8, adyacentes a los dos cerraderos de la parte abatible de la puerta, tienen características que parecen indicar que probablemente hayan sido producidos por el movimiento relativo entre estas zonas y un único elemento situado en el otro elemento de la puerta del helicóptero. De aquí se desprende que estos daños se habían producido, con toda probabilidad, como consecuencia del roce producido entre el elemento deslizante y el elemento abatible de la puerta, durante la apertura y el cierre normal de la dicha puerta de carga.

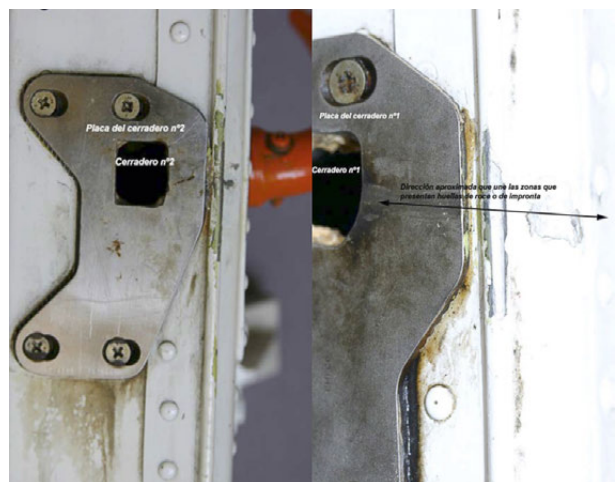
Figura 10

cilíndrica, que están alineadas con ciertas marcas de roce presentes en las placas de los cerraderos (véase figura n.º 10), lo cual parece indicar que probablemente estas marcas sean debidas al movimiento relativo entre estas zonas y un único elemento situado en el otro componente de la puerta del helicóptero.

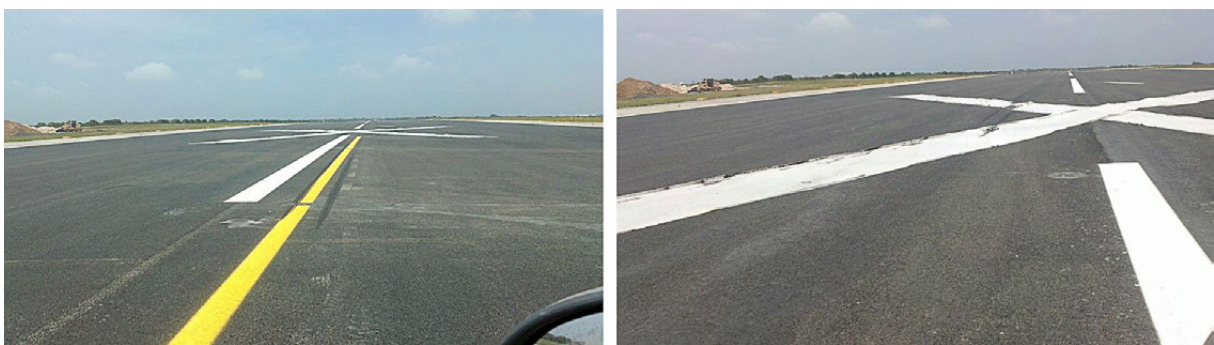
Figura 2. Toma de contacto con el tren derecho y después con el izquierdo a la altura del aspa n.º 4

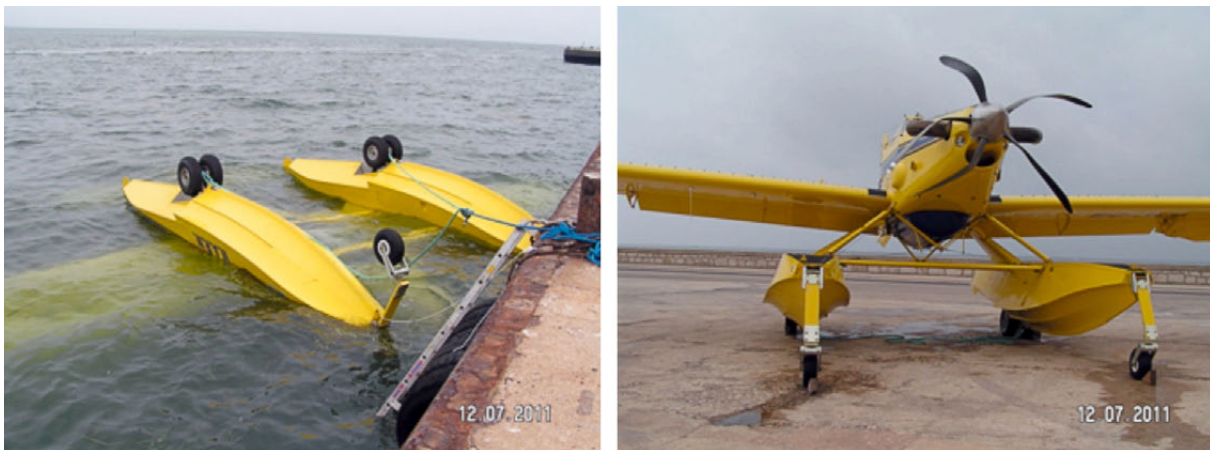
Figura 1. EC-JLB antes y después de su recuperación del agua

La aeronave presentaba daños menores localizados en el alerón izquierdo y en las palas de la hélice indicativos de un impacto con el agua a baja velocidad. El tren de aterrizaje, que visualmente antes de la recuperación se apreciaba extendido, se comprobó que estaba bloqueado y la aeronave quedó apoyada sobre su propio tren tras su recuperación del mar.

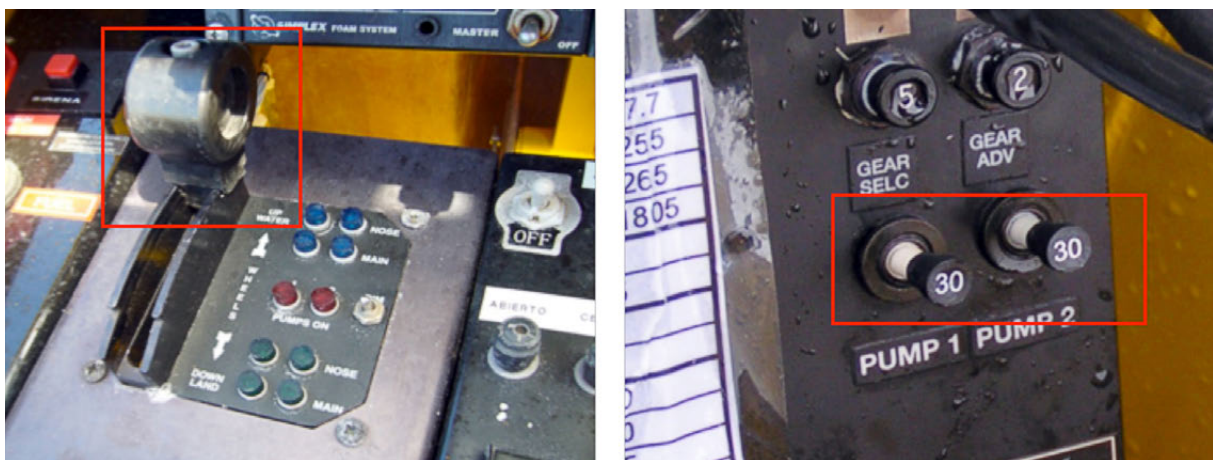
Al lado del selector de recarga de agua había una pegatina con la palabra TREN escrita a mano.

Figura 2. Posición de la palanca de tren en UP y disyuntores de las bombas del tren saltados

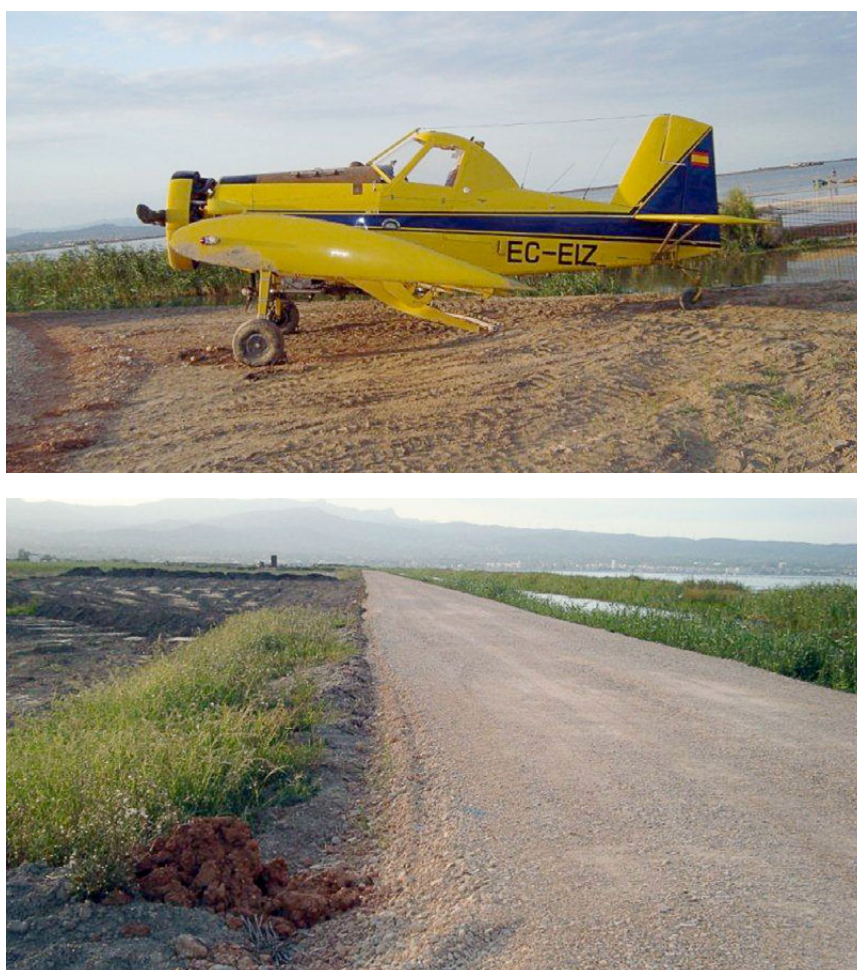
Figura 1. Estado de la aeronave EC-EIZ tras el incidente y camino donde aterrizó

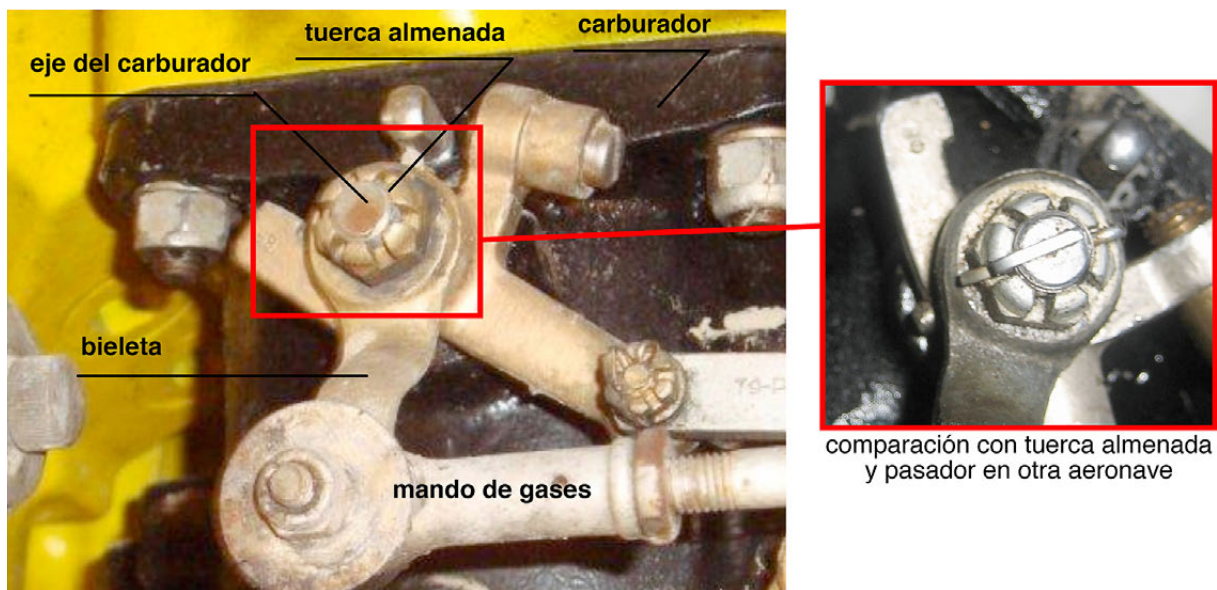
Figura 2. Posición y estado de la unión mando de gases al carburador tras el incidente

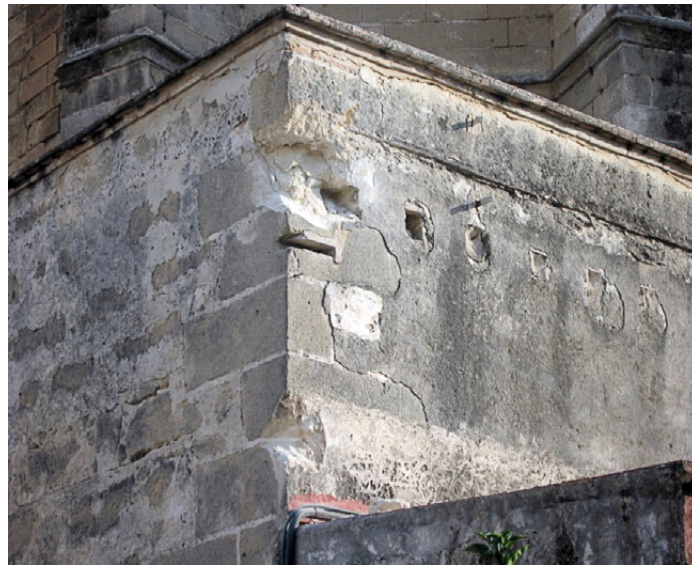
Figura 3. Marcas en fachadas de edificio

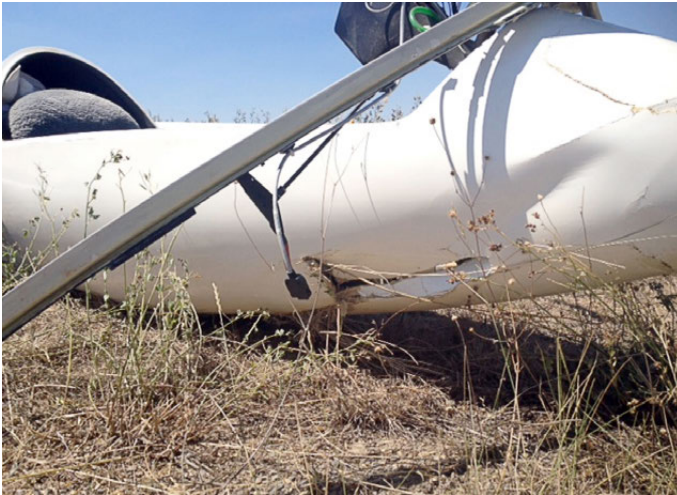
Figura 2. Daños en la zona delantera inferior del fuselaje

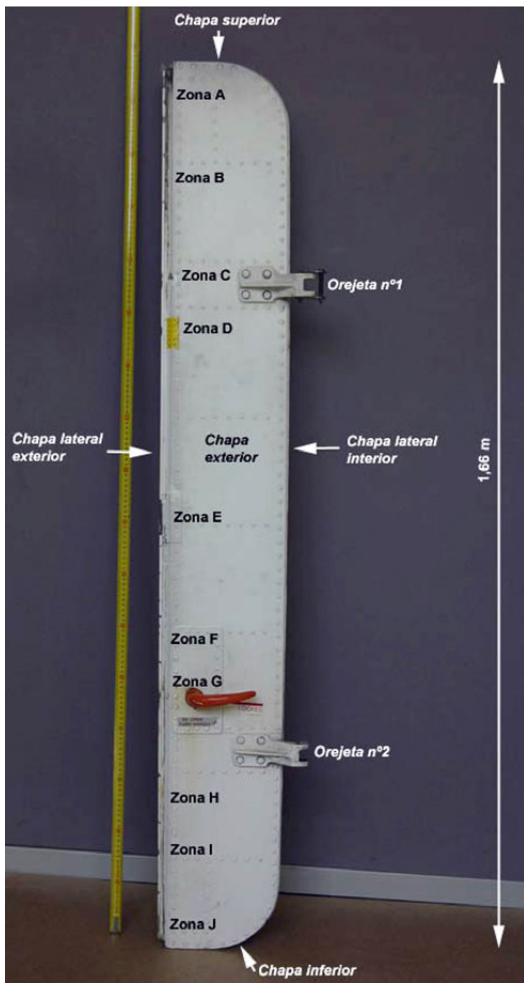
Photograph 8

There is no general deformation of the hinged portion of the helicopter door. In general, most of the damage noted on the structure corresponded to friction marks and imprints on the cylindrical rod located between the outer sheet metal and the outer sheet metal

Also of note are the two areas adjacent to the two locks on this part of the door, located on its side (zones C and G in photograph n.º 8), and which show friction marks on both the outer metal and on the cylindrical rod. These marks line up with certain friction marks found on the strike plates on the locks (see photograph n.º 10), which seems to indicate that these marks could be due to relative motion between these areas and a single element located on the other component of the helicopter door.

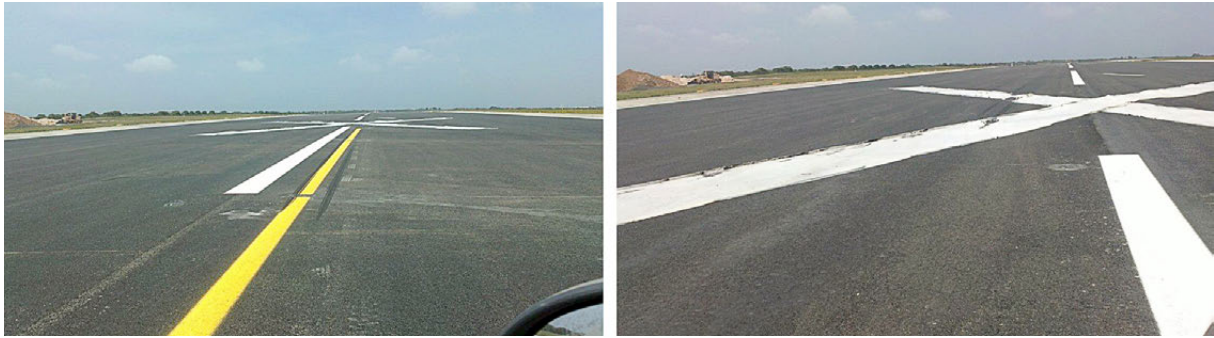
Figure 2. Landing marks, first from right gear and then from left, near the fourth runway-closed marking

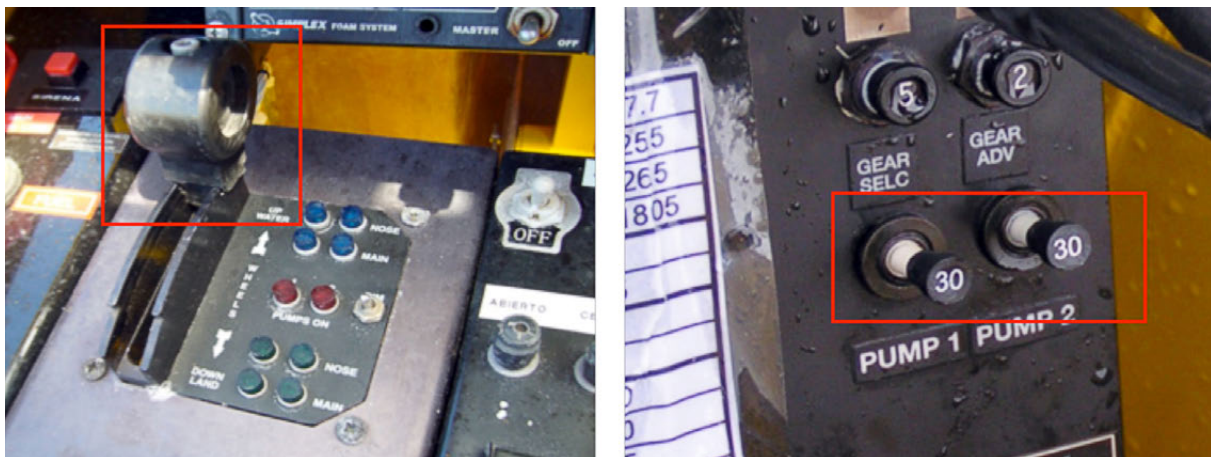
Figure 2. Gear lever in the UP position and tripped gear pump breakers

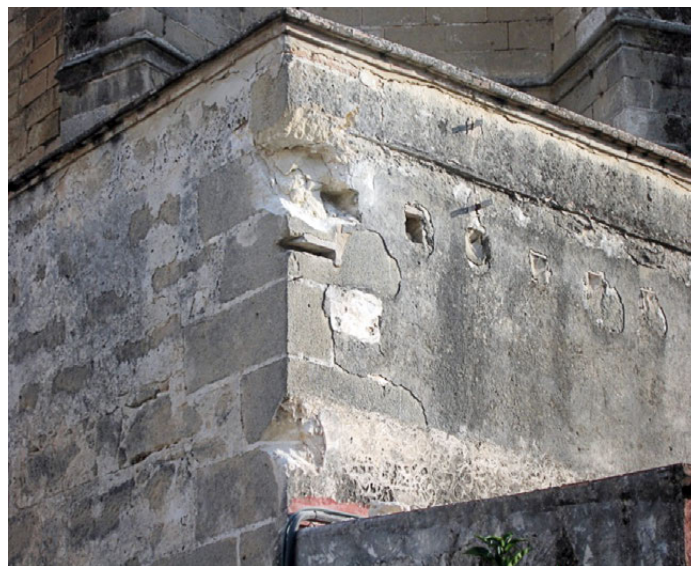
Figure 3. Marks on building wall

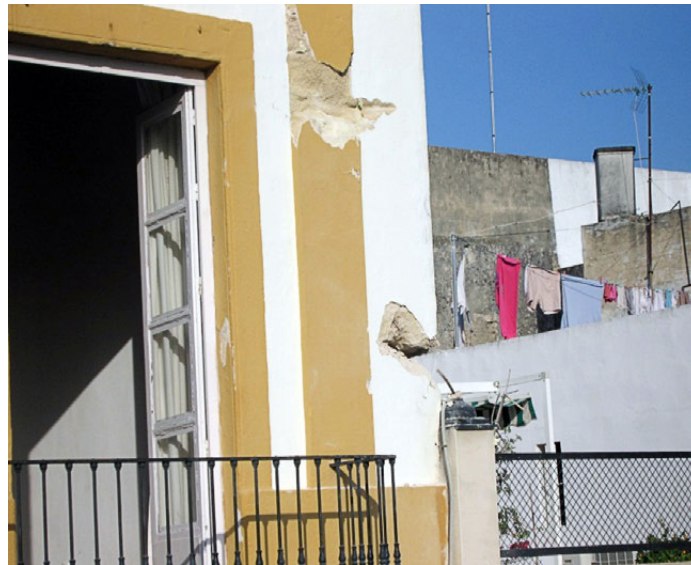
Figure 4. Marks on building wall
