## Boletín Informativo

5/2012

COMISIÓN DE INVESTIGACIÓN  
DE ACCIDENTES E INCIDENTES  
DE AVIACIÓN CIVIL

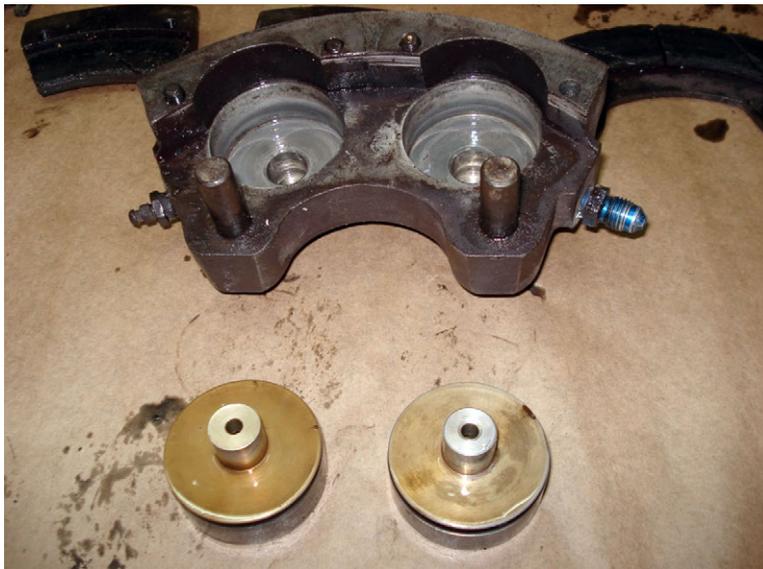
Durante la inspección inicial de los restos de la aeronave se observó que el paquete izquierdo de frenos presentaba una fuga de líquido hidráulico.

Figura 4. Cilindros y pistones del conjunto de freno izquierdo

Por último se realizó el desmontaje del paquete de freno izquierdo. El disco de freno y las pastillas no presentaban ningún deterioro y se encontraban en buen estado. También al inspeccionar los pistones y los cilindros se comprobó que su estado general era bueno.

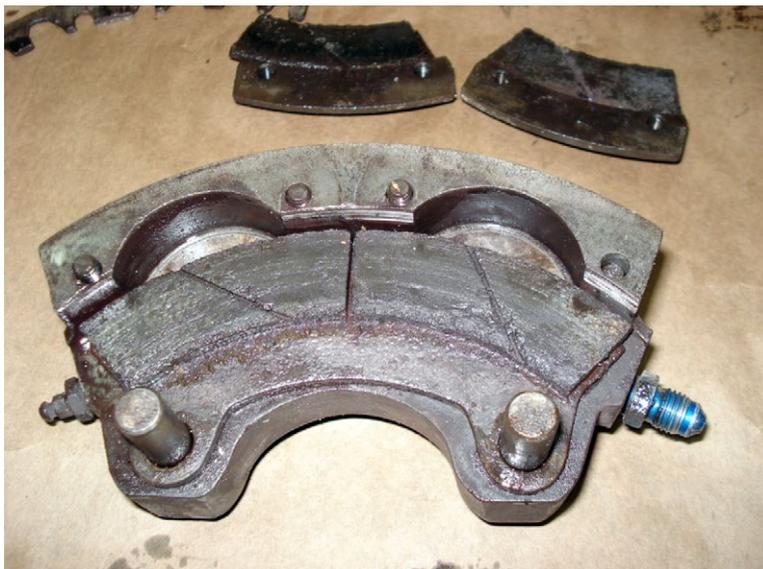
Figura 5. Pastillas de freno del conjunto de freno izquierdo instaladas en la aeronave

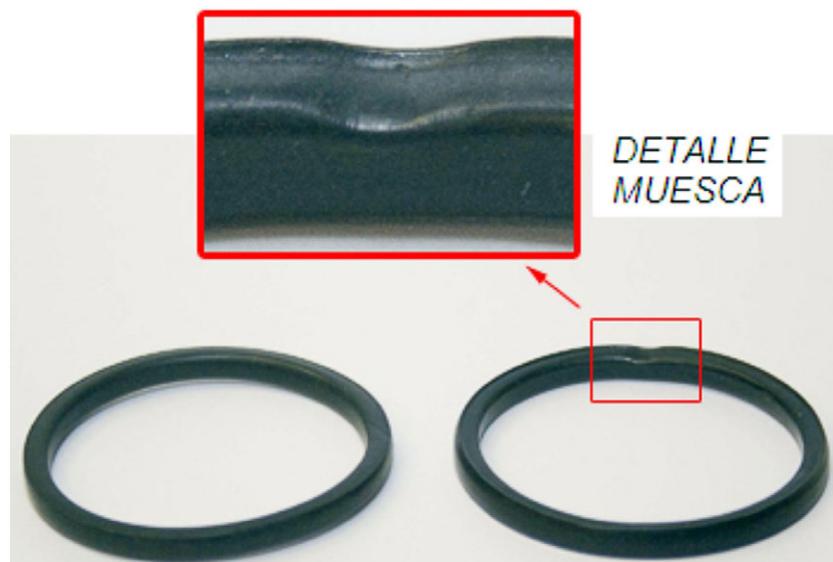
Al completar el desmontaje del conjunto se observó que la juntas tóricas de los pistones del conjunto del freno estaban deterioradas. En particular, la sección de las juntas, que debe ser circular, era cuadrada. Además una de las juntas presentaba una muesca.

Figura 6. Juntas tóricas instaladas en el conjunto del freno izquierdo de la aeronave accidentada

Durante la investigación se realizó la inspección del conjunto de freno del tren principal izquierdo y se comprobó que la avería se había producido por una falta de estanqueidad en el circuito hidráulico de frenos motivada por el deterioro que habían sufrido las juntas tóricas instaladas en el paquete de frenos unos días antes del accidente.

Las juntas instaladas son de elastómero y las deformaciones que presentan indican que estuvieron sometidas a una sobre temperatura lo que es coherente con la ausencia de protectores térmicos cuya misión era evitar que las juntas tóricas sobrepasen sus límites de temperatura para que el material no pierda sus características y siga garantizando la estanqueidad. Es muy probable que debido a que las juntas tóricas instaladas no correspondían con las que debían estar instaladas en la aeronave de acuerdo a los datos de diseño el deterioro de las mismas se acelerara con respecto a las averías anteriores donde probablemente ya se producía sobrecalentamiento aunque la junta fuera la correcta.

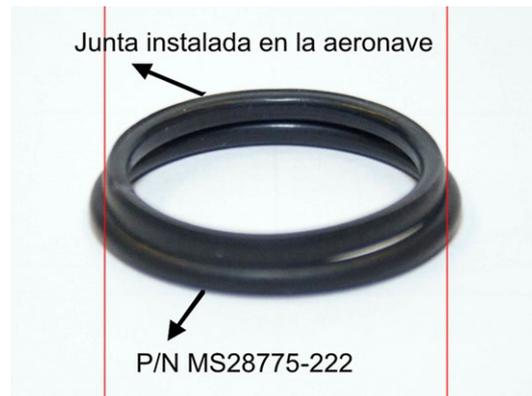
Para comprobar si las juntas instaladas eran del número de pieza que recogía la documentación de mantenimiento se compararon con las realmente definidas en el diseño. En la figura 7 se puede observar la diferencia de medidas entre ambas juntas.

Figura 7. Comparativa de junta instalada y junta de diseño con número de pieza MS28775-222

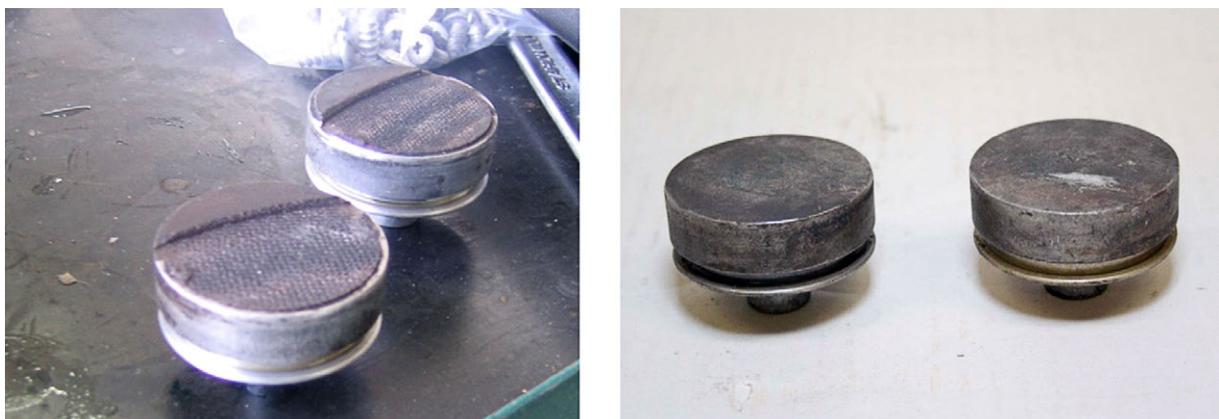
Figura 8. Pistones del conjunto de frenos 30-83 con aislante sobre su superficie (derecha) y pistones del conjunto 30-65 sin aislante instalados en el freno izquierdo de la aeronave (izquierda)

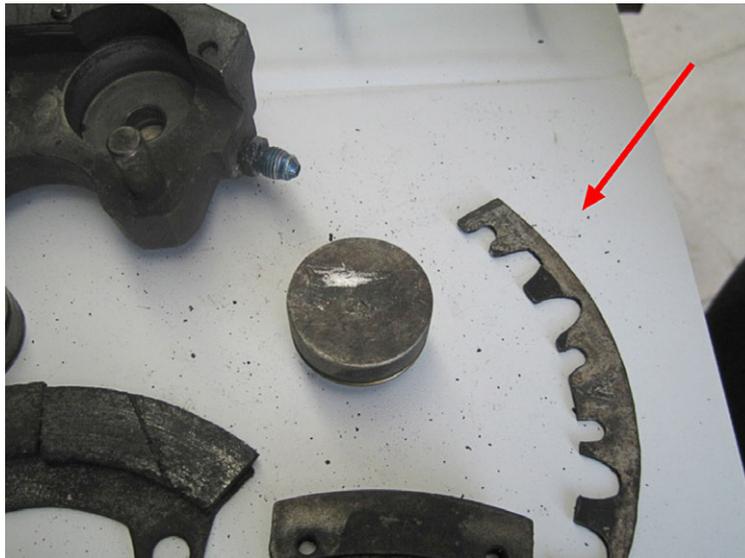
Tampoco se encontró el aislante térmico que debe separar el cuerpo de la pinza de la contra placa («pressure plate»). En su lugar se encontró una pieza metálica fabricada manualmente.

Figura 9. Pieza metálica que sustituye al aislante térmico (a la derecha)

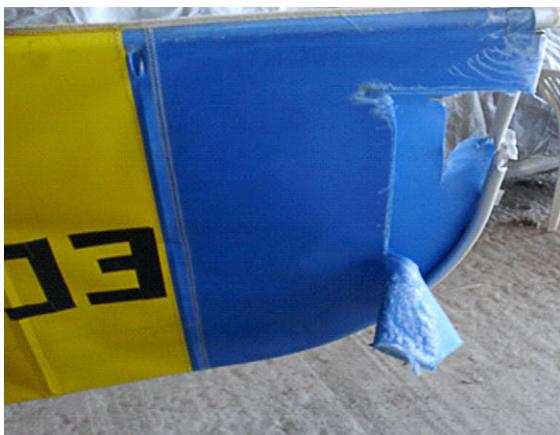
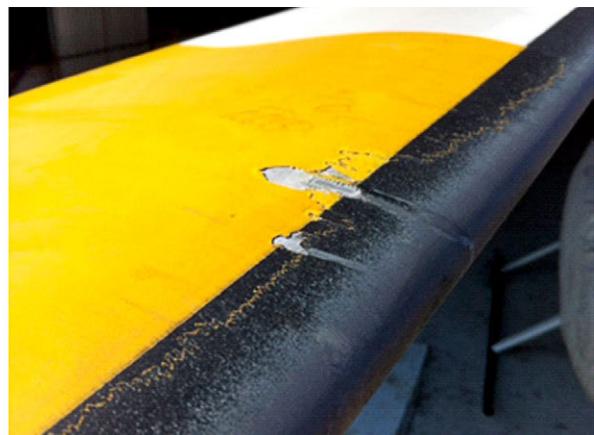
En el ultraligero se rasgó la punta del plano derecho, rompiéndose el entelado y la estructura del ala.

Figura 1. Daños en ambas aeronaves

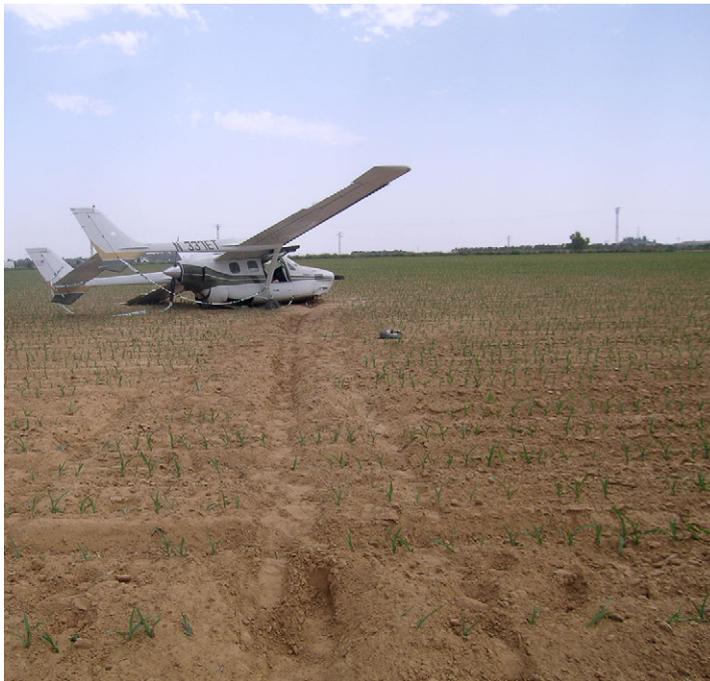
De la posición en la que se hallaron las compuertas del tren de aterrizaje, y la ausencia de daños que mostraban, se deduce, que el tren no había terminado el ciclo de tren abajo.

Figura 2. Aeronave tras el impacto

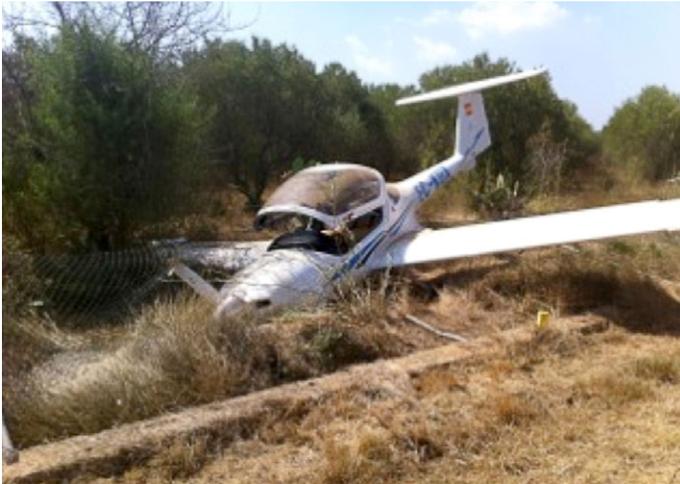
Como consecuencia del impacto con la valla que delimita el recinto aeroportuario (figura 2) la aeronave sufrió una serie de desperfectos en la hélice, en el recubrimiento del ala

Figura 2. Aeronave tras el impacto

izquierda; el ala derecha estaba muy dañada y el fuselaje tenía un golpe en el lateral derecho. Tanto la pata de morro como la del tren principal derecho se desprendieron.

En una inspección de mantenimiento, posterior al accidente, se comprobó que la bancada del motor estaba doblada y que posiblemente el motor tuviera daños internos por el impacto que había sufrido la hélice.

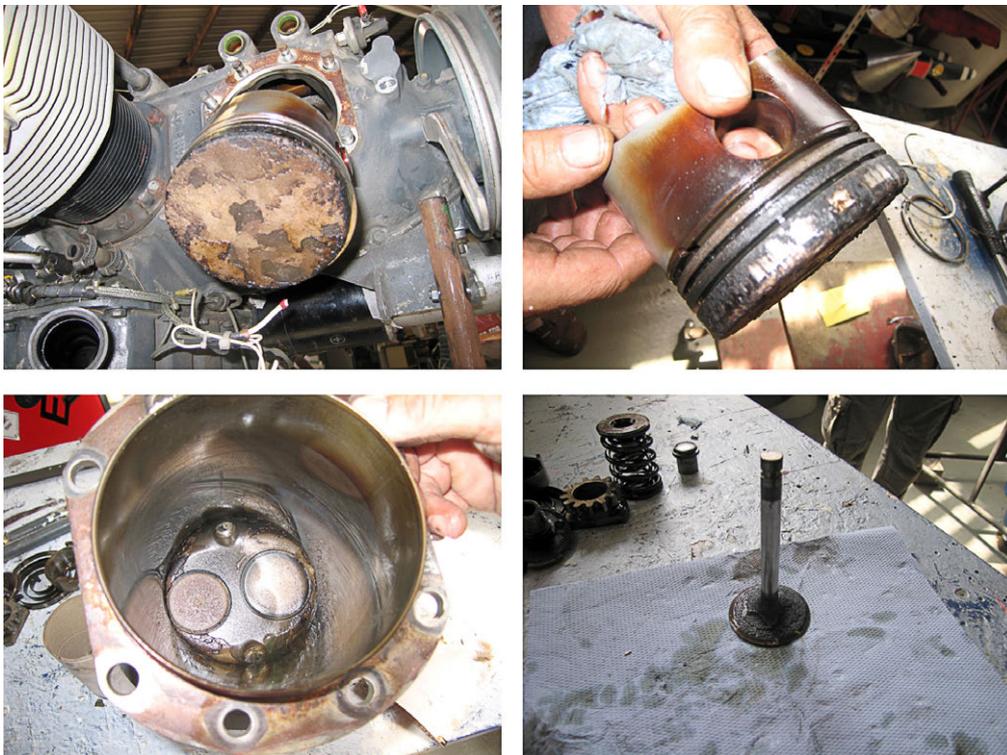
Al desmontar el cilindro n.º 1 se comprobó que estaba quemado por abajo y presentaba un color claramente distinto a los otros, debido probablemente a haber estado sometido a temperaturas muy elevadas. El colector de admisión no había llegado a quemar el combustible, lo que era indicativo de que el cilindro no había estado trabajando. La válvula de admisión tenía muchos restos de combustible, pero recuperaba bien. La de escape también recuperaba bien.

Figura 4. Estado del cilindro n.º 1 y sus componentes

La bujía superior estaba engrasada lo que era señal de que había entrado mucho aceite en el cilindro.
