Informe técnico A-007/2013

Accidente ocurrido el día
19 de marzo de 2013, a la
aeronave Piper PA-28-161,
matrícula EC-DAF,
en Castalla (Alicante)

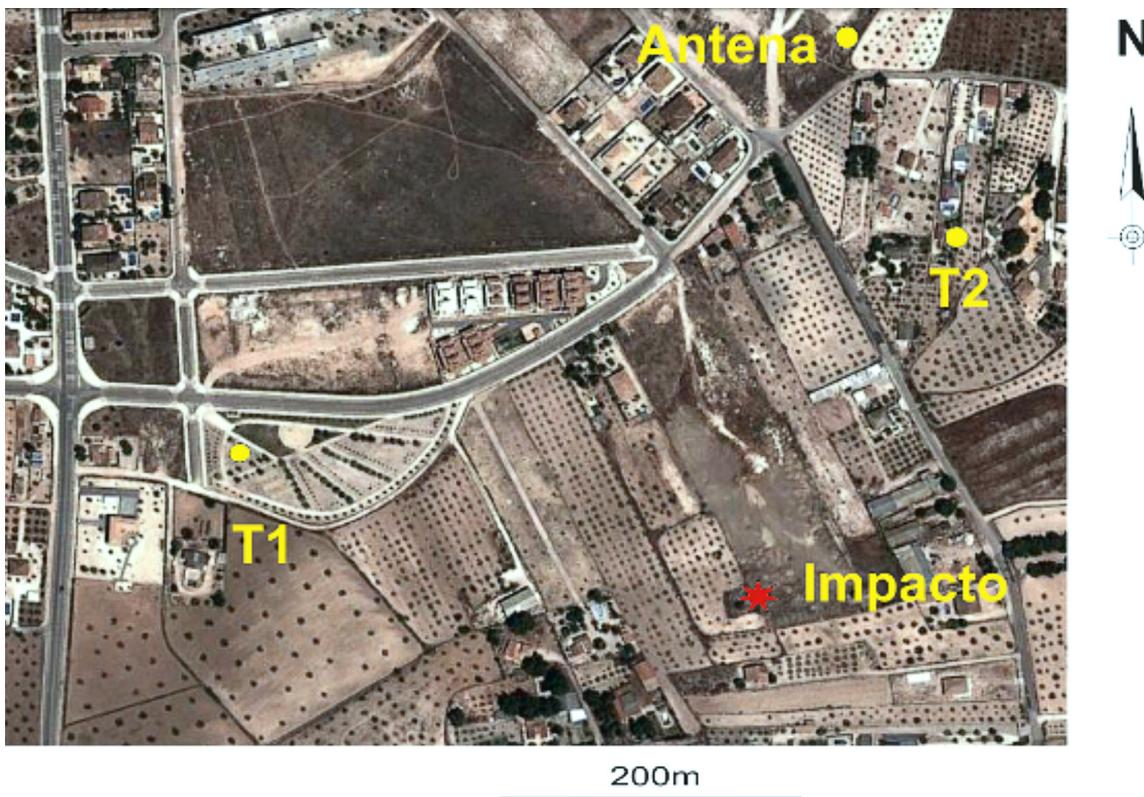
Figura 1. Situación de los testigos, antena y lugar del impacto

Los últimos minutos de vuelo de la aeronave fueron observados por dos testigos. El testigo (T1) vio que la aeronave sobrevoló a baja altura el sur de la población de Castalla describiendo dos órbitas hacia la izquierda. El otro testigo (T2) vio que la aeronave sobrevoló dos veces su casa. Este testigo estima que la primera vez pasó a muy baja altura, a unos 20 m y que el motor sonaba normal. La segunda vez que vio a la aeronave ésta pasó por encima de su casa, prácticamente rozando la copa de los árboles de su jardín con la punta izquierda del ala, después alabeó a la derecha bruscamente y la perdió de vista. A los pocos segundos escuchó un gran estruendo y vio una gran polvareda, por lo que avisó a la Guardia Civil pensando que la aeronave había sufrido un accidente. (Véase figura 1.)

Hay una antena de telecomunicaciones que se encuentra a 393 m del punto de impacto (figura 1) con una altura de 43,5 m. La población de Castalla se encuentra al noroeste de la antena, fuera de la figura 1.

El primer testigo estaba en un parque próximo a la zona del accidente (testigo T1 de la figura 1). Esta persona afirma que solamente vio a la aeronave sobrevolar la zona describiendo dos vueltas virando a izquierdas a baja altura. En la última vuelta, la aeronave estaba cercana al suelo, vio como ésta levantaba el morro un poco pero finalmente cayó.

El segundo testigo (testigo T2 de la figura 1) se encontraba limpiando el jardín de su casa cuando vio pasar por primera vez a la aeronave; le llamó la atención porque iba más bajo de lo que normalmente lo hacen otras aeronaves. Estimó que aproximadamente estaba a 20 m de altura. Aproximadamente diez minutos más tarde volvió a verla pasar más bajo que la vez anterior, con el semiala izquierda muy inclinada, casi rozando la copa de los árboles que tiene en su casa. Estima que esta vez pasó a unos 8 m sobre el terreno. Posteriormente vio como la aeronave inclinó el semiala derecha hacia el suelo y, en ese momento, la perdió de vista, escuchando un gran estruendo y viendo una gran columna de polvo. Entendiendo que la aeronave se había estrellado el testigo llamó a la Guardia Civil de Castalla para informar de los hechos.

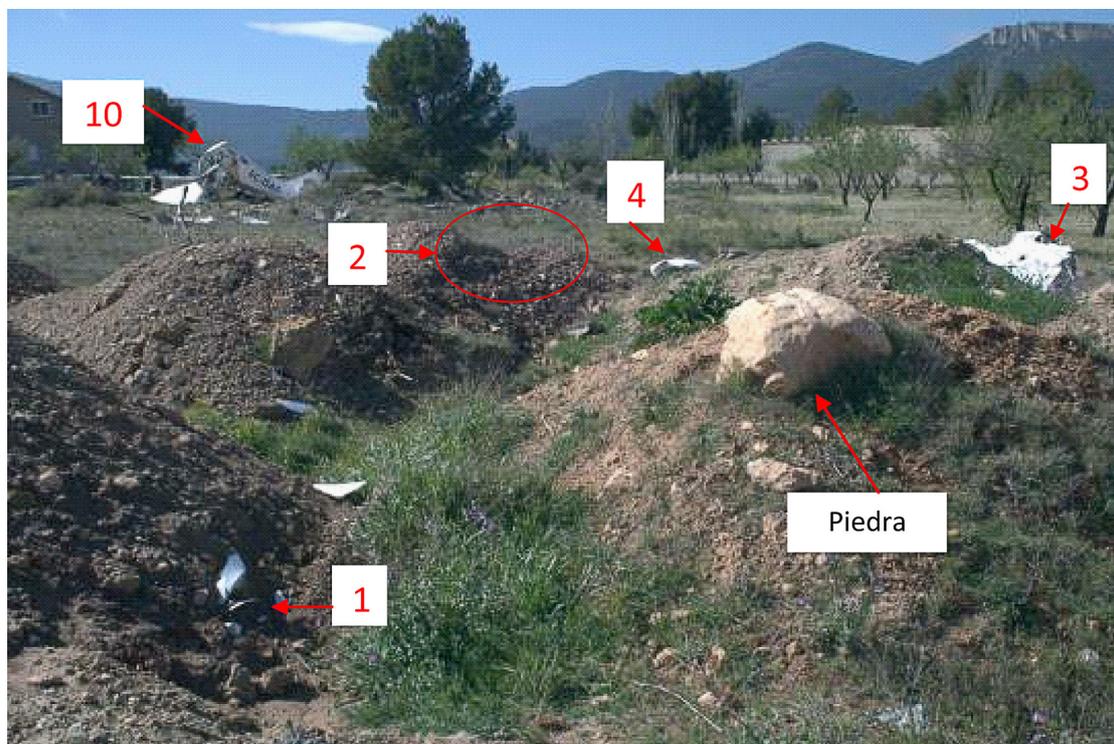
Figura 2. Vista general de la zona del accidente

El primer golpe fue entre dos montículos; allí se encontraron unos restos que correspondían a la punta izquierda del ala (punto 1 de las figuras 2 y 3), en concreto los plásticos de color rojo de la luz de navegación izquierda. A continuación, en otro

montículo había un fuerte impacto (punto 2), en el que la aeronave golpeó en la zona próxima al encastre izquierdo del ala. A consecuencia del mismo el semiala izquierda se desprendió del resto de la aeronave quedando en el punto 3. A la derecha del montículo anterior había una parte del extremo del estabilizador horizontal izquierdo (punto 4), arrancado tras golpear contra una piedra que había entre los escombros.

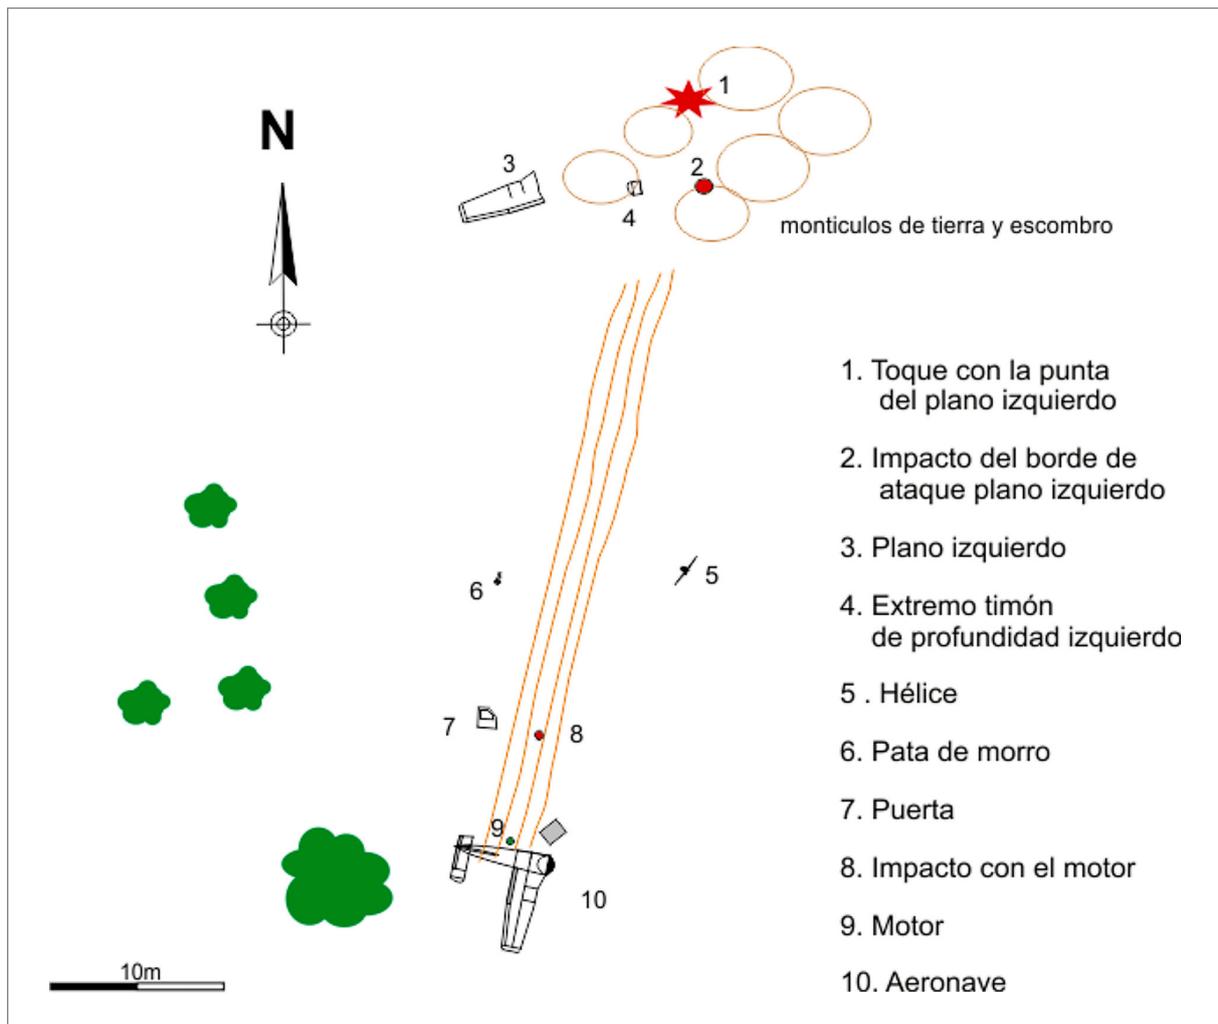
Figura 3. Situación de los restos

Más adelante, en el sentido de avance de la aeronave, se encontraron unas marcas de arrastre que llegaban hasta donde se encontraba la aeronave detenida. Estas marcas fueron realizadas por el arrastre de la parte frontal de la aeronave.

A ambos lados de estas huellas de arrastre se encontraron la hélice (punto 5), la rueda de la pata de morro (punto 6) y la puerta (punto 7), así como trozos más pequeños de la estructura de la aeronave. Junto a la puerta había un fuerte impacto en el terreno (punto 8) perteneciente al motor (punto 9) que se encontró unos metros más adelante, con su bancada y separado del resto de la aeronave.

La aeronave (punto 10) quedó detenida a 51 m de la primera marca de impacto, apoyada sobre el borde de ataque de la semiala derecha y el estabilizador horizontal del lado derecho, después de haber girado 90° a la izquierda de la trayectoria. El estabilizador horizontal izquierdo estaba doblado hacia arriba y presentaba un fuerte impacto, faltándole el extremo que permanecía en los montículos.

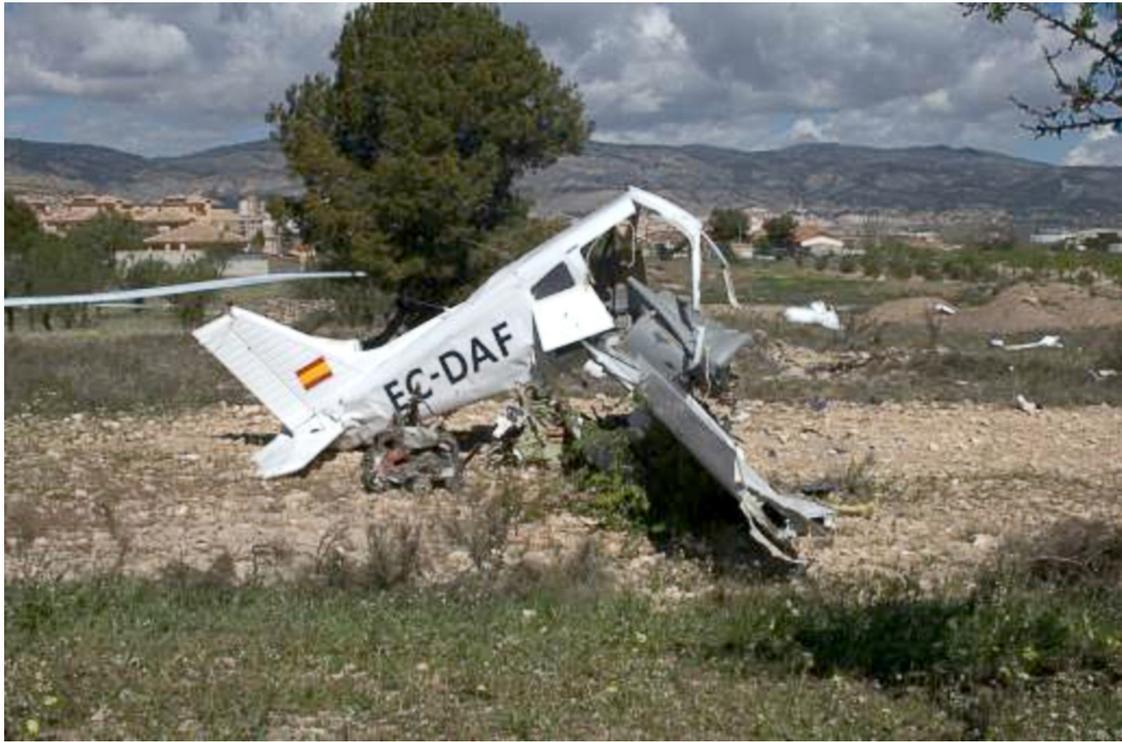
Figura 4. Aeronave tras el impacto

La cabina quedó al descubierto por haber perdido su parte frontal durante su recorrido por el terreno. El panel de instrumentos estaba plegado sobre la parte inferior de la aeronave.

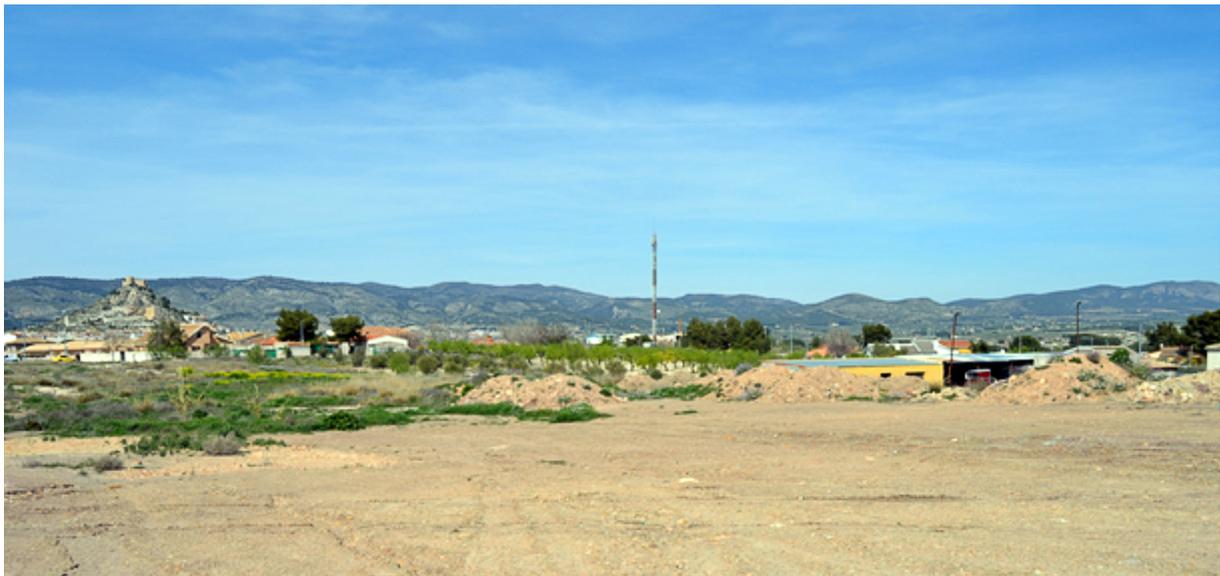
Figura 5. Antena vista desde el lugar del accidente

Durante las investigaciones realizadas en el lugar del accidente, se observó la proximidad de una antena de comunicaciones. Desde la antena al lugar del accidente hay un rumbo 190° y 393 m de distancia.

La antena más el pararrayos tienen una altura de 43,5 m (142 ft).

La antena no tenía ninguna marca de impacto tras el accidente.

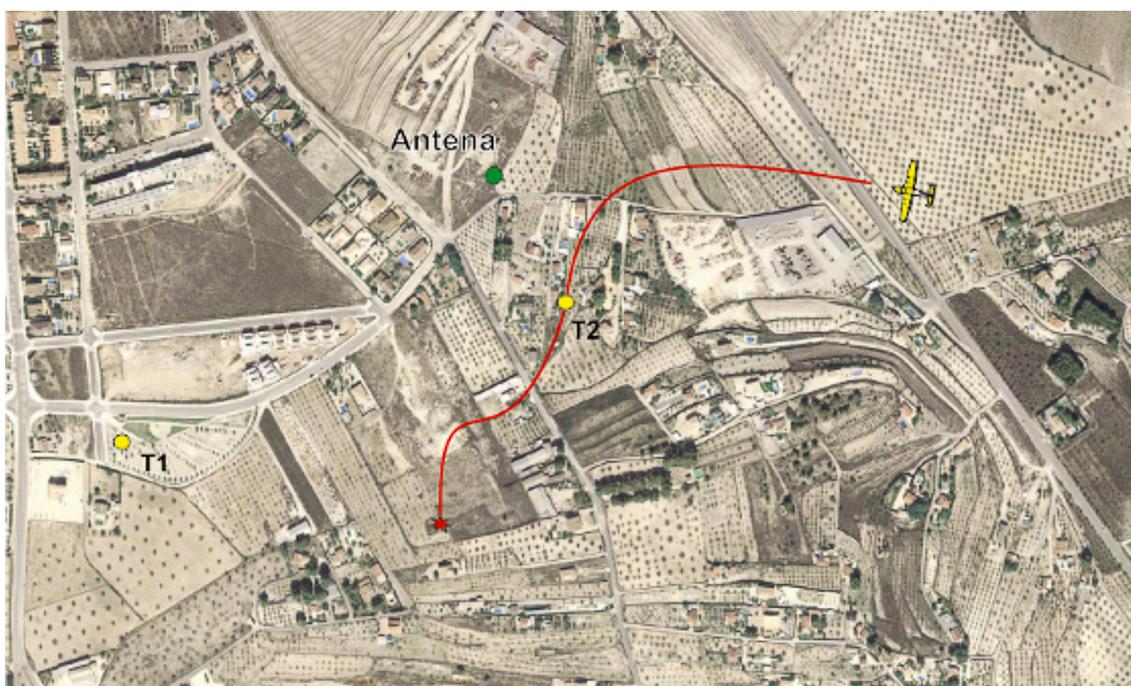
Figura 6. Reconstrucción de la trayectoria de la aeronave

Según ésta información la aeronave estaba describiendo órbitas hacia la izquierda a baja altura, como indicó uno de los testigos, que estimó en unos 20 m la altura a la que percibió que la aeronave volaba la primera vez que la divisó.

A continuación, en un momento dado del vuelo el piloto advirtió la presencia de la antena de telefonía (43,5 m de altura) en su trayectoria o muy próxima a ella, lo que le condujo a efectuar un rápido incremento del ángulo de alabeo hacia la izquierda. Con el cambio de rumbo y el fuerte alabeo la aeronave aumentó su velocidad de pérdida, lo que produjo una pérdida de altura y fue, en su trayectoria de descenso, cuando pasó cerca de la copa de los árboles (8 m de altura) de la casa de uno de los testigos.

En el intento de controlar la aeronave el piloto, aún con potencia en el motor pero sin altura, contra alabeó hacia la derecha para estabilizar la aeronave y, continuando en el descenso, de nuevo alabeó a la izquierda, posiblemente intentando evitar el impacto directo contra los montones de tierra pero contactando con la punta del semiala entre los montones con elevada velocidad de traslación.

Por otra parte, la aeronave no entró en contacto con la antena; ésta no tenía ningún desperfecto tras el accidente.
