RESUMEN DE DATOS

Fecha y hora	27 de Marzo de 2013, 13:36 UTC¹
Lugar	Aeropuerto de Alicante

Matrícula	EI-DLE
Tipo y modelo	B 737-800
Explotador	Ryanair

Tipo de operación	Transporte aéreo comercial – Regular – Internacional – De pasajeros
Fase del vuelo	Despegue

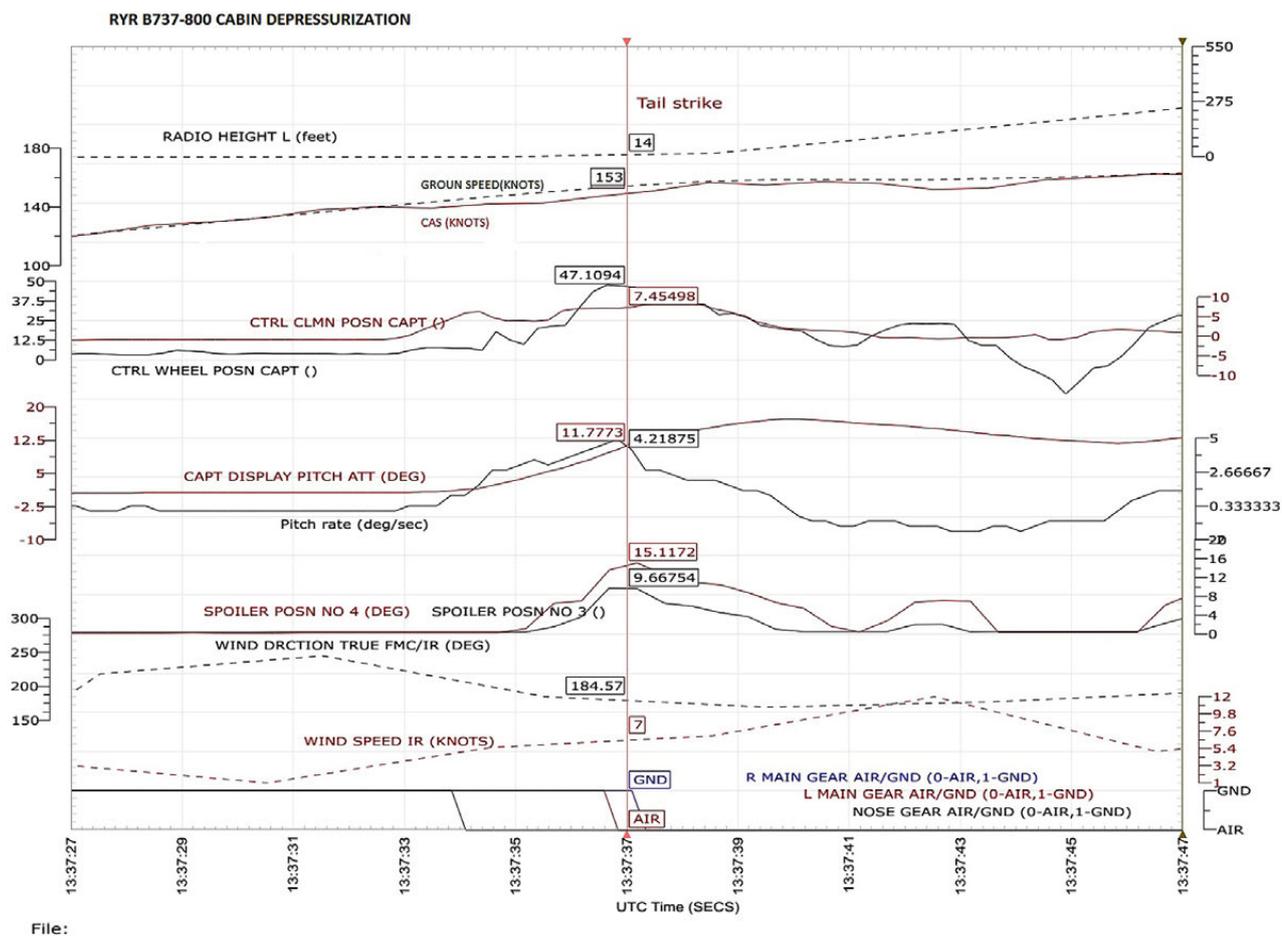
Figura 4. Parámetros relevantes durante la carrera y la rotación

Según datos descargados del FDR el avión estaba configurado con flaps 5 y una posición del compensador del estabilizador horizontal de 5.6 que no se movió hasta que el avión estuvo en el aire. El valor de N1 alcanzó un máximo de 93% durante el despegue, correspondiente a un empuje reducido. El FDR registró un valor del peso al despegue 146.200 lb (66,3 tm).

La rotación se inició simultáneamente con un período de estancamiento de la velocidad aerodinámica, que se estimó en unos 10 kt a la vista de la tendencia de las velocidades (aerodinámica y respecto al suelo) en los instantes previos de la carrera de despegue. La velocidad angular media durante la primera parte de la rotación se mantuvo por debajo de los 3 %/s, incrementándose después en respuesta a un segundo tirón del mando de profundidad hasta un valor superior a los 5 %/s.

Las acciones del copiloto sobre los mandos fueron congruentes con un viento incidente desde la izquierda. Durante la carrera el mando de alabeo se mantuvo ligeramente deflectado a izquierdas. Esta deflexión se incrementó en la fase final de la rotación hasta los 48°, lo que resultó en un despliegue considerable de los spoilers del lado izquierdo (con la consiguiente reducción de sustentación).

La señal de transición tierra-aire de las patas del tren principal se activó primero en el lado izquierdo, cuando el ángulo cabeceo era aproximadamente de 10°, y después en el derecho, cuando el ángulo de cabeceo era aproximadamente de 11,7° y superior por tanto a los 11° para los que la cola del avión entra en contacto con el terreno con los amortiguadores extendidos. En ese momento también se registró un máximo local en aceleración vertical que confirmaría el *tailstrike*.

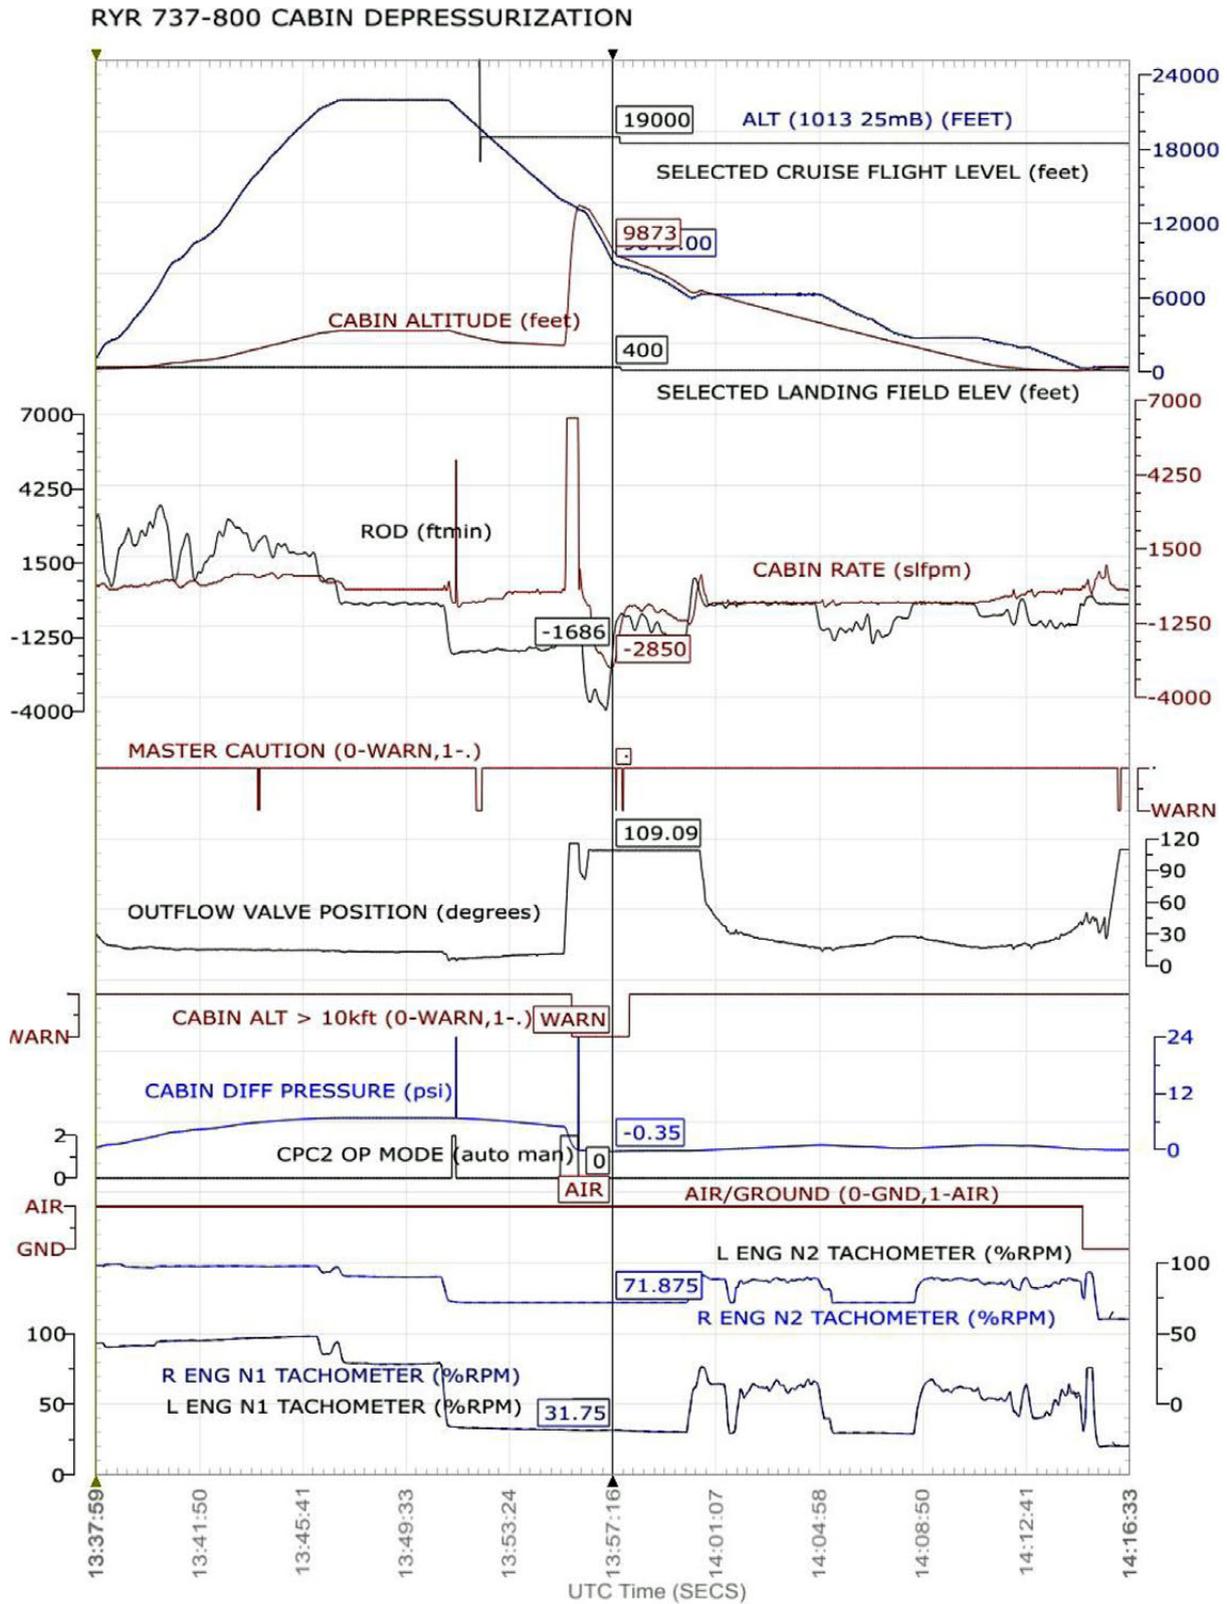
Figura 5. Parámetros relevantes de presurización

El perfil de altitud indica que tras el despegue el avión ascendió de manera continua hasta los 22.000 ft en unos 10 min. Tras permanecer a esta altitud escasamente 4 min comenzó el descenso hasta nivelar a los 6.000 ft. El régimen de descenso fue aproximadamente constante (1.700 ft/min de media) hasta poco después de activarse la alarma de altitud de cabina, momento en el que se incrementó hasta valores por encima de los -3.000 ft/min para volver a moderarse de nuevo por debajo de los 9.000 ft.

Durante todo el vuelo hasta alcanzar los 14.000 ft en descenso, la operación de la válvula *outflow* fue automática a excepción de unos segundos justo antes del inicio del descenso, donde se seleccionó la posición manual para inmediatamente revertir a modo automático.

La evolución de la presión de cabina, su gradiente y la posición de la válvula son congruentes con esta operación en modo automático. La discontinuidad que se aprecia al inicio del descenso en las variables gradiente de presión en cabina y presión diferencial es un efecto espúreo consecuencia del transitorio desde modo manual a automático y la consiguiente pérdida transitoria de información por parte del controlador.

A los 20.000 ft en descenso se registró una indicación de la alarma «Master Caution». Esta indicación es congruente con el encendido de la luz «Off-schedule Descent» del panel de presurización, que debe encenderse cuando se inicia un descenso antes de alcanzar la altitud de crucero seleccionada en el propio panel (FL340 para este vuelo). La alarma «Master caution» se desactivó cuando la tripulación seleccionó otro nivel de vuelo de crucero (FL190) por debajo de la altitud en ese momento.

A los 13.600 ft durante el descenso, el sistema de control de presión de cabina pasó al modo manual y 8 s después, la válvula *outflow* fue abierta manualmente hasta su posición de máxima apertura (115° aproximadamente). La consecuencia inmediata fue que la altitud de presión de cabina pasó de los 2.160 ft a 13.320 ft en apenas 30 s. El gradiente máximo es desconocido puesto que su valor excedió la capacidad de almacenamiento del controlador. La alarma de altitud de cabina se activó al paso por los 10.105 ft y permaneció activa hasta que la altitud de cabina se redujo a 9.060 ft.

Cuarenta segundos después de haber seleccionado el modo manual, la tripulación revertió a modo automático. La presión en cabina ya se había igualado con la exterior (presión diferencial nula). En primera instancia el sistema comandó el cierre de la válvula para reducir la altitud de cabina (de 13.000 ft en ese instante). En ese momento se activaron las protecciones contra la presión diferencial negativa que aumentaba como consecuencia del régimen de descenso (de unos -3.000 ft/min y creciendo). De esta manera la válvula retornó a su posición de máxima apertura que permitía equilibrar más rápidamente las presiones en el interior y exterior de la cabina. La activación de estas
