Informe técnico A-014/2013

Accidente ocurrido el día 24
de mayo de 2013, a la aeronave
Cessna 172M, matrícula EC-EMP,
en las proximidades del aeropuerto
de Son Bonet, en el municipio
de Marratxí (Mallorca, Illes Balears)

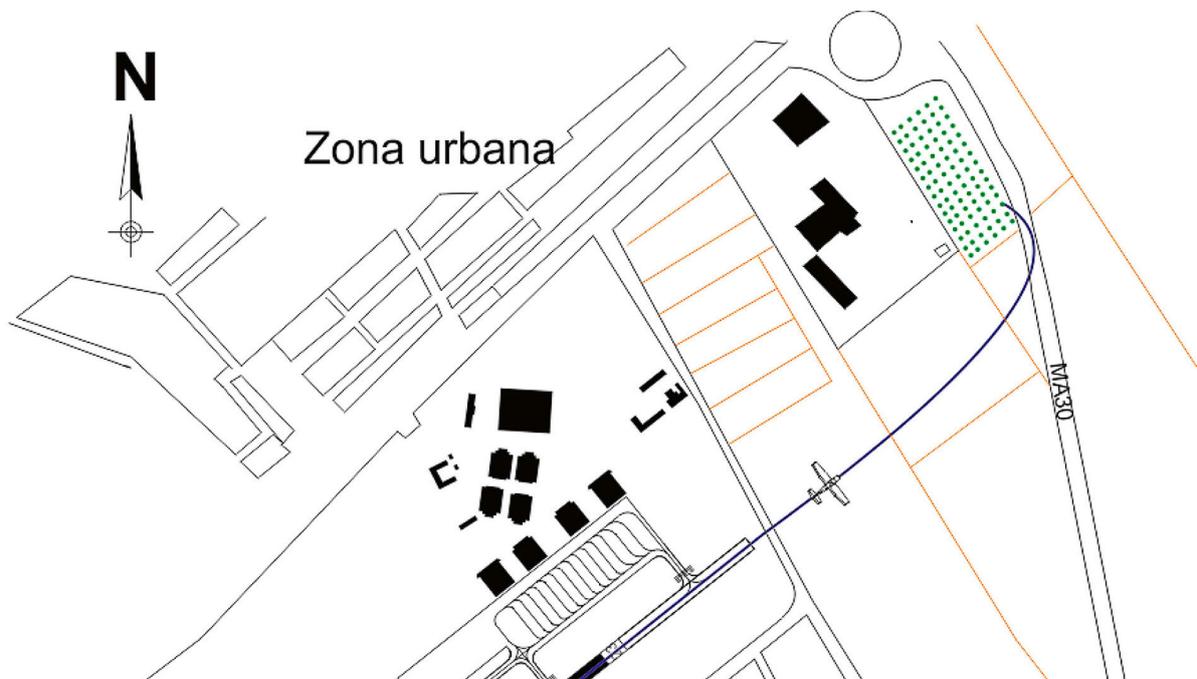
Algunos testigos cualificados relatan que vieron a la aeronave despegar con la configuración de flap en 40° y cómo la aeronave volaba a baja velocidad y ganaba altura con dificultad. Un piloto que vio el accidente desde la plataforma notificó, a los servicios de emergencia, que la aeronave se había estrellado en la prolongación de la pista 05.

Figura 2. Trayectoria de la aeronave

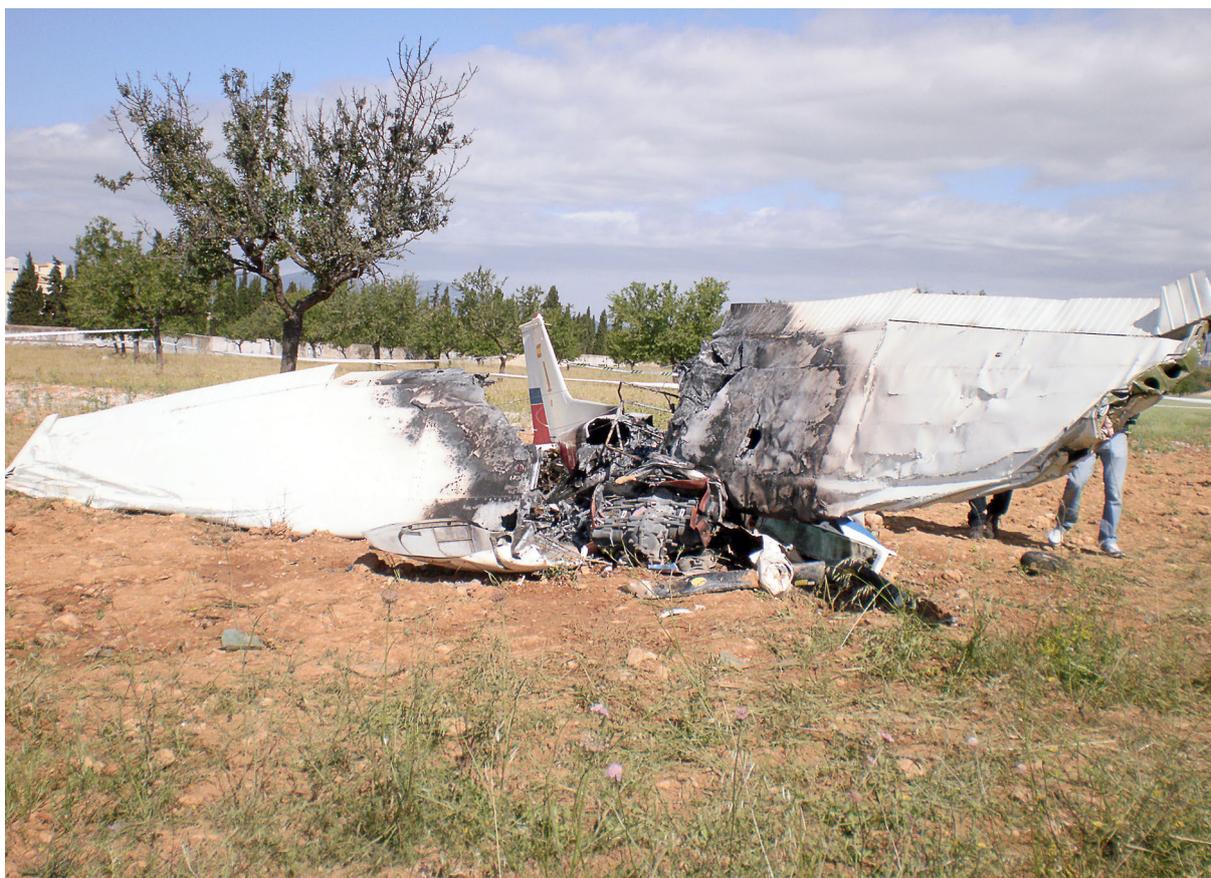
Figura 3. Aeronave tras el impacto

Todos los restos quedaron agrupados, con el morro y las partes delanteras del avión destrozados, la cabina había desaparecido a consecuencia del incendio quedando las dos semialas unidas únicamente mediante los cables de mando. La cola de la aeronave no se vio afectada por el fuego.

El motor había sufrido la rotura del cuello del cigüeñal, quedando unido por la brida de montaje a la hélice, las palas de la hélice mostraban señales de haber impactado con el terreno a gran potencia y haber sufrido una deceleración brusca contra el suelo. El cono de la hélice estaba aplastado contra la cara delantera de ésta.

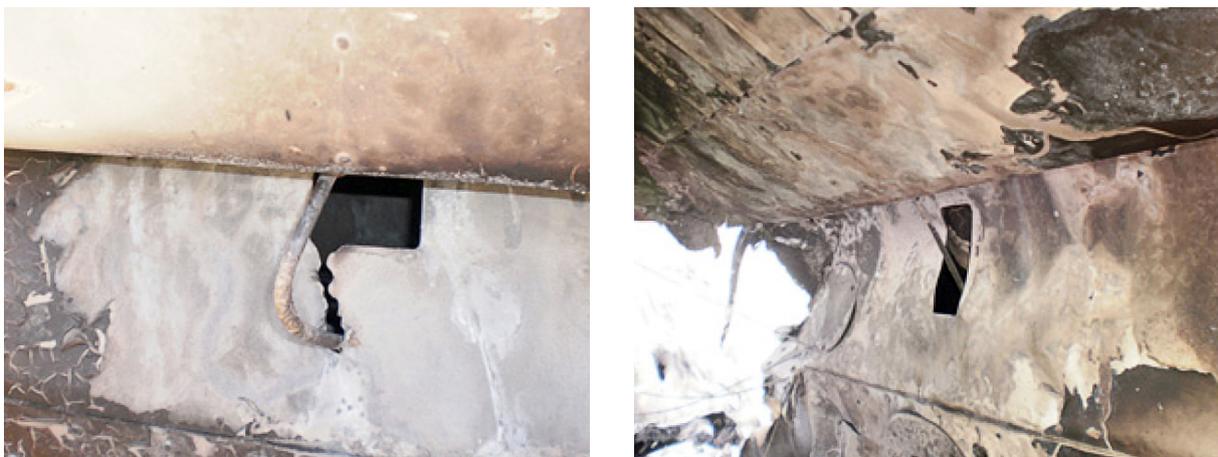
El ala mostraba una posición asimétrica de los flaps, estando el flap de la semiala derecha totalmente desplegado y el de la semiala izquierda solo parcialmente. Se pudo comprobar la continuidad de los cables de control de vuelo, así como los de conexión de los flaps, sin encontrar nada significativo. Se observó que la biela de actuación del flap izquierdo estaba doblada, y que esta deformación se había producido cuando el mecanismo de actuación estaba en la posición de máximo despliegue y el flap había sido forzado a replegarse, lo que produjo el rasgado del recubrimiento del ala. La biela de actuación del flap derecho no presentaba deformaciones.

Figura 4. Biela de actuación del flap izquierdo deformada por el impacto y la del lado derecho sin deformaciones

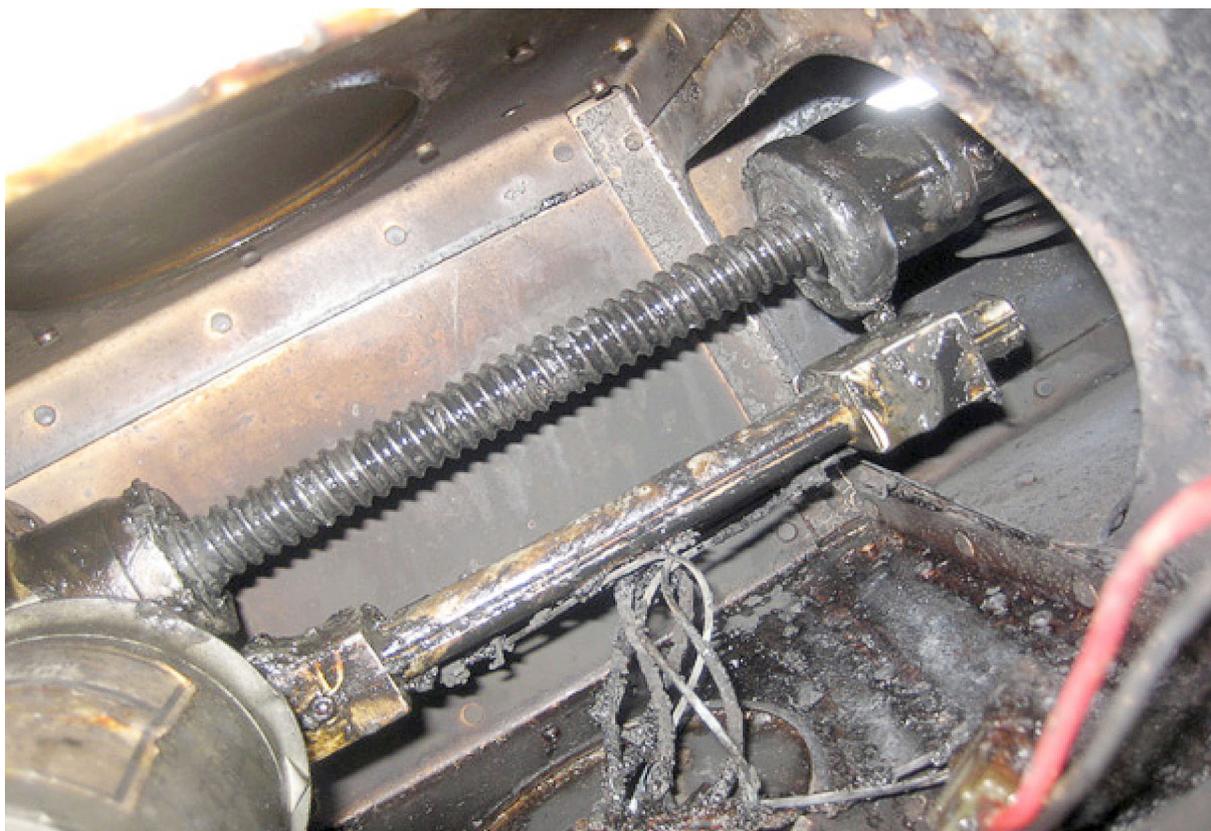
En los restos del avión, se pudo determinar que los flaps estaban seleccionados a 40° en el momento del impacto con el terreno, por la posición en la que se halló el tubo de actuación y el collar de actuación de micros, totalmente desplegado («full down»).

Figura 5. Tubo de actuación y collar de actuación de micros en posición totalmente desplegados
