## Informe técnico ULM A-001/2014

Accidente ocurrido  
el día 11 de enero de 2014,  
a la aeronave TECNAM P2002  
SIERRA, matrícula EC-FB8,  
en el campo de vuelo  
de Binissalem (Mallorca)

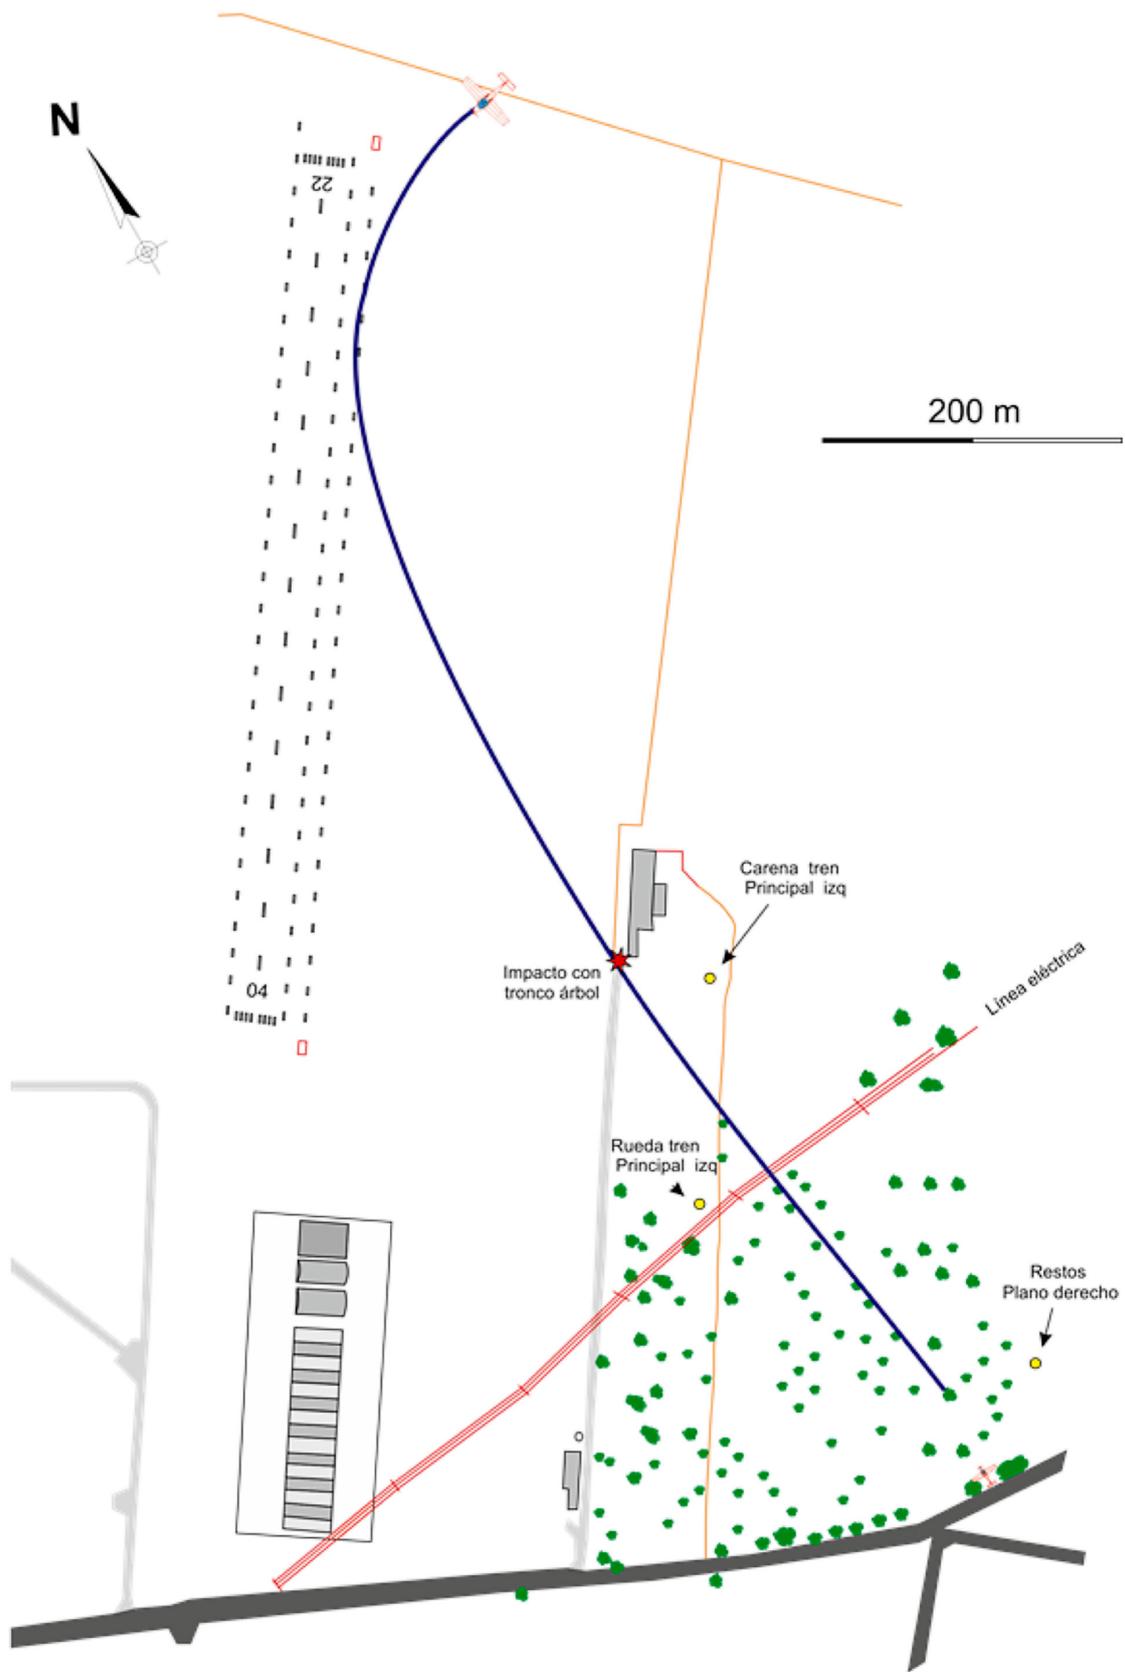
En la trayectoria de vuelo rasante de la aeronave, pueden observarse los daños producidos por la hélice y el resto de la aeronave al golpear contra las ramas de los árboles. Dicha trayectoria se separa unos 45° a la izquierda del eje de la pista 22, y conduce de forma prácticamente perpendicular hacia una línea de media tensión que atraviesa la finca colindante al campo de vuelo (véase figura 1).

Figura 1. Trayectoria de la aeronave
