**RESUMEN DE DATOS**

Fecha y hora	<b>Domingo, 9 de marzo de 2014; 14:30 h local<sup>1</sup></b>
Lugar	<b>Término municipal de Das (Girona)</b>

Matrícula	<b>66PT</b>
Tipo y modelo	<b>FLYSYNTHESIS STORCH II</b>
Explotador	<b>Privado</b>

**INFORME**

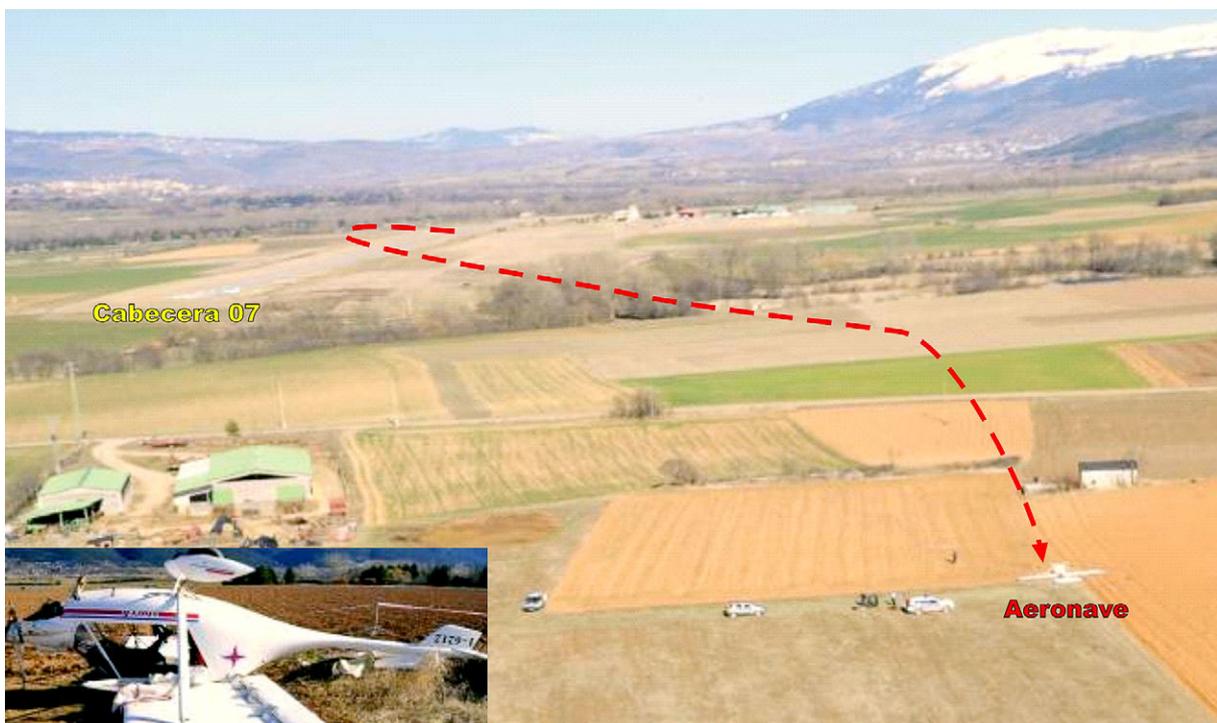
A continuación realizó un pequeño viraje a la izquierda e intentó un aterrizaje de emergencia en un campo de hierba natural situado a la izquierda y en paralelo a la prolongación del eje de pista. No obstante no pudo llegar al campo elegido y tomó tierra en un campo anterior de tierra, que era de labor y tenía surcos paralelos a la trayectoria.

Durante la toma de tierra se clavó la rueda delantera y la aeronave capotó y volcó, quedando en posición invertida.

Figura 1. Vista aérea de la zona del accidente y detalle de la aeronave
