Informe técnico ULM A-003/2014

Accidente ocurrido
a la aeronave Tecnam
P-92-ECHO, matrícula
EC-ZEZ, el 17 de marzo
de 2014, en El Coronil
(Sevilla)

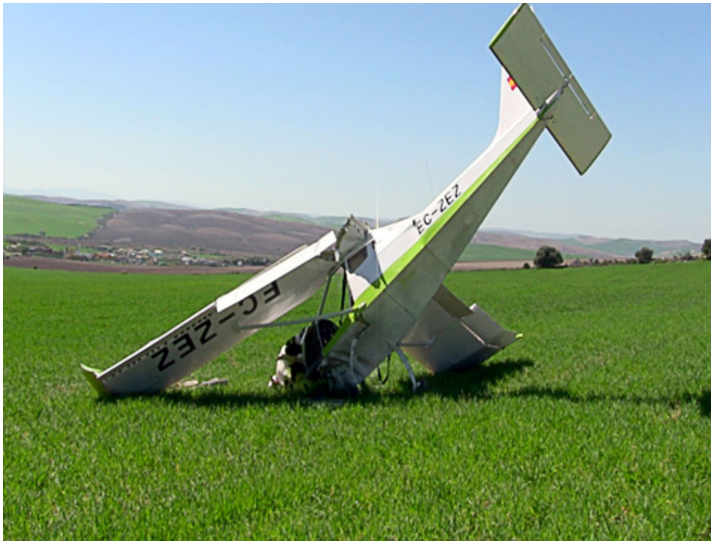
Figura 2

Dentro de la cabina el habitáculo no había sufrido deformaciones y asientos y cinturones de seguridad estaban en buen estado. Sólo una de las magnetos estaba conectada.

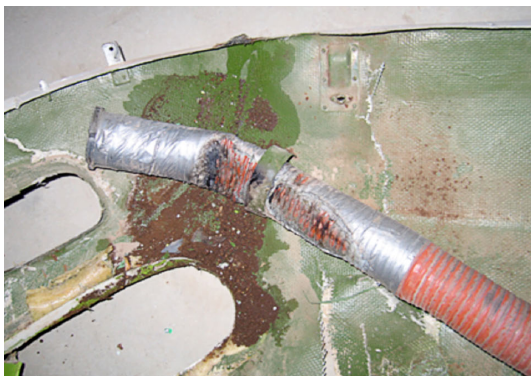
Figura 3

El tubo de conducción de aire presentaba estrangulamiento y quemaduras por contacto con el conducto de escape de gases (figura 3), sin que pudiera localizarse el filtro de aire.

Aunque se observó estrangulamiento en el conducto de admisión de aire y sólo una de las magnetos estaba conectada (ambos factores afectan a la potencia entregada), no se produjo fallo del motor.

- Inadecuada planificación del despegue, lo que se tradujo en un despegue cuesta arriba con un pasajero a bordo.
- Falta de potencia del motor debido a que sólo una de las magnetos estaba conectada y el conducto de aire presentaba cierto estrangulamiento.
- No se conocía el estado de mantenimiento de la aeronave.
