RESUMEN DE DATOS

Matrícula	25YD
Tipo y modelo	ALISPORT, Silent 2
Explotador	Privado

INFORME

Fecha de aprobación	27 de noviembre de 2014
---------------------	-------------------------

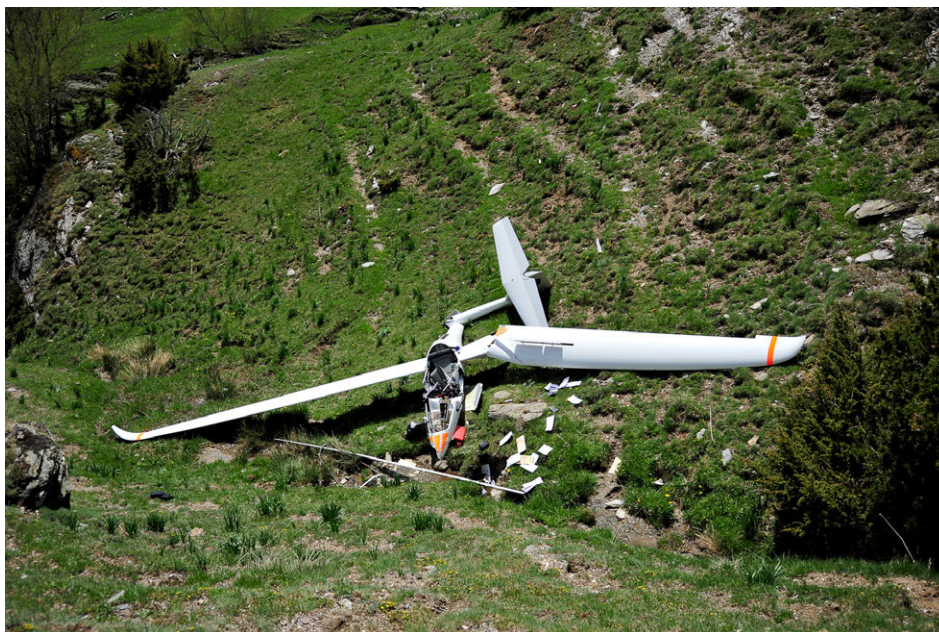
Figura 1. Restos de la aeronave

La aeronave impactó contra el terreno en un pequeño llano de zona boscosa con un rumbo aproximado de 20°. Como consecuencia del impacto la aeronave resultó destruida.

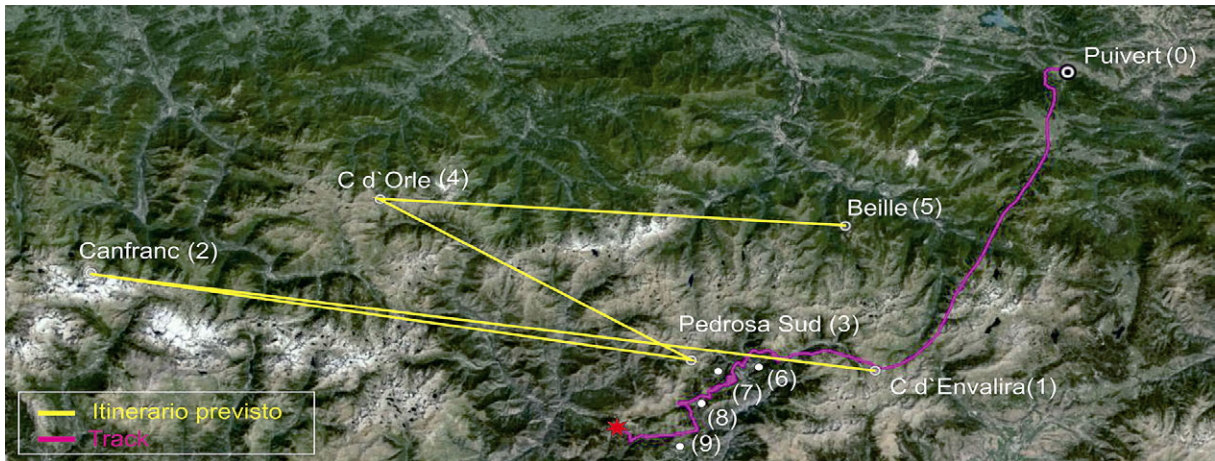
Figura 2. Itinerario previsto y track

De acuerdo a la información obtenida de este equipo, el día 5/05/2014 a las 11:09 h, se introdujo una ruta de vuelo y acto seguido la aeronave despegó desde Puivert (0). La ruta introducida consistía en comenzar por C d'Envalira (1), pasar por Canfranc (2), volver hacia Pedrosa sud (3), C d'Orle (4) y terminar en Beille (5). La distancia total de esta ruta son unos 450 km, que sumados a los 85 km para ir y volver desde el aeródromo de Puivert suman un total aproximado de 535 km. La distancia que recorrió la aeronave, previa a la toma fuera de campo, fue de aproximadamente 151 km, produciéndose dicha toma a las 12:32 h, de acuerdo con los datos de este equipo. En la siguiente figura se puede ver la ruta prevista y la que realmente siguió la aeronave (track). También se puede observar algunas poblaciones cercanas a la ruta seguida por la aeronave como Os de Civis (8) y Civis (9).

Como podemos ver en la figura 2, a lo largo de todo el recorrido el piloto fue pasando próximo a algunas poblaciones. La ausencia de corrientes ascendentes capaces de elevar la aeronave, que implicaba la posibilidad de realizar un aterrizaje forzoso, así como el peligro de verse obligado a realizar dicho aterrizaje en una zona arbolada y poco poblada como es el Pirineo, donde se complican las labores de búsqueda, podía hacer que lo más aconsejable fuera buscar un terreno apto para el aterrizaje cercano a una población o buscar un momento adecuado para arrancar el motor y ganar la altura suficiente para retornar al aeródromo de salida. Por estos motivos se interpreta que el riesgo que implicaba el continuar el vuelo no fue reconocido y evaluado convenientemente.

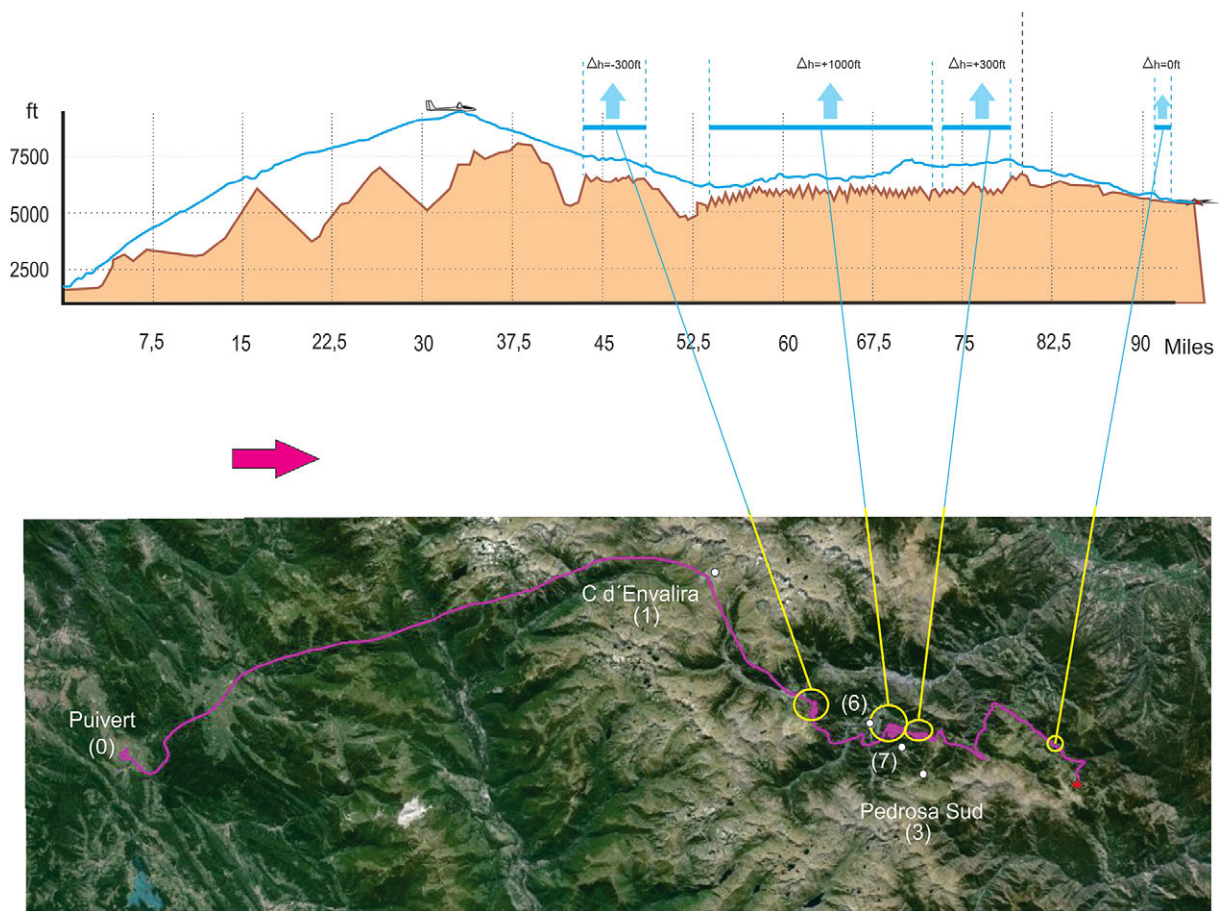
Figura 3. Diagrama barográfico

En el diagrama barográfico se ilustra el perfil de las altitudes de vuelo a lo largo del tiempo con indicación aproximada de la elevación del terreno directamente sobrevolado. Se puede observar que el piloto intentó aprovechar hasta cuatro corrientes ascendentes sin éxito.

Se comprueba en la trayectoria y en el barograma del vuelo accidentado que el piloto tras la salida de Puivert (0) se dirigió hacia Port D'Envalira (1), donde viró hacia el oeste. A la altura del pico de Casamanya (6) el piloto intentó aprovechar sin éxito unas corrientes ascendentes. Sin conseguir ascender, continuó el vuelo hasta Vallnord (7), donde pudo aprovechar unas corrientes para ascender aproximadamente unos 1.000 ft. Posteriormente, a una distancia ligeramente superior a 1 km, intentó aprovechar otra corriente ascendente en la que consiguió ascender algo más de 300 ft, pero perdiendo altura debido a la orografía del terreno.

A partir de ahí la aeronave inició un descenso continuo con una pendiente media del 3,5% hasta el lugar del accidente, lo que implica un coeficiente de planeo cercano a 29:1.

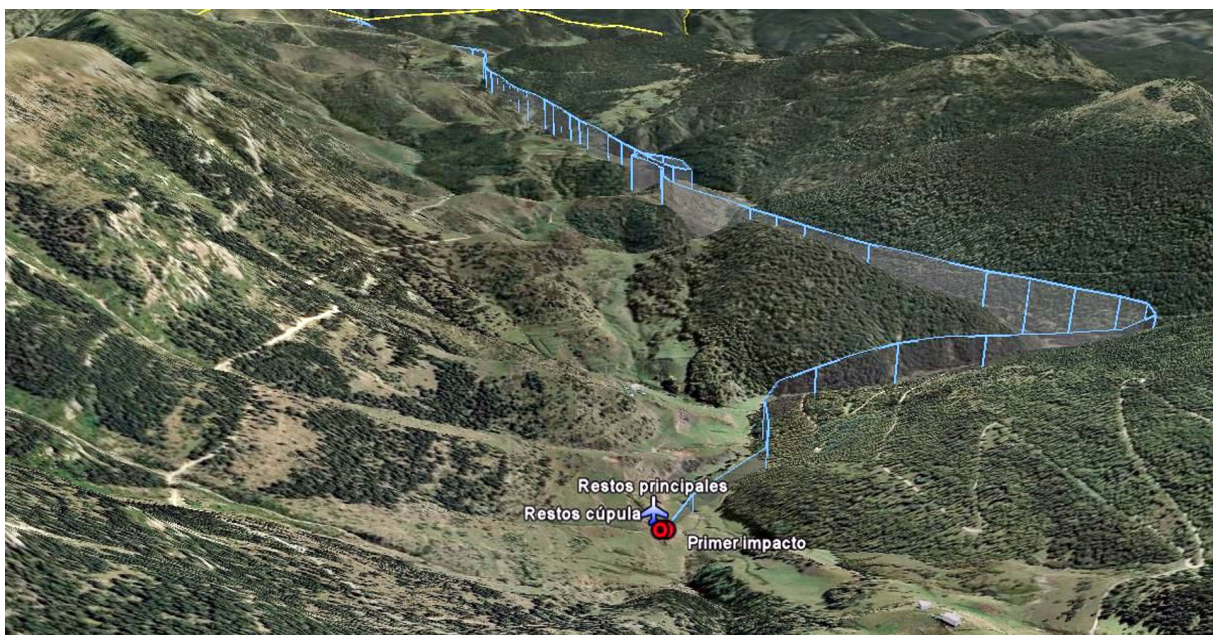
Figura 4. Trayectoria

El impacto se produjo en un pequeño valle ubicado al sureste del municipio de Farrera. Este valle se encuentra emplazado en el parque natural del alto pirineo, con una cota de 1.629 m y rodeado de montañas que prácticamente alcanzan los 2.000 m. La aeronave penetro en el valle desde el sur, a una altitud de 1.700 m, con una altura de 125 ft. Una vez adentrado en el valle la orografía prácticamente plana no ofrecía la posibilidad de aprovechar un terreno descendente. En ese momento el piloto no tenía posibilidades de salir del valle y, por tanto, tenía que aterrizar.

La causa probable de este accidente fue la conjunción de una ausencia de corrientes ascendentes debida al débil viento, y la orografía del valle en el que se adentró la aeronave, que impidieron que la aeronave pudiera ganar altura. Durante el vuelo el riesgo que implicaba la ausencia de corrientes ascendentes capaces de elevar la aeronave y la orografía del terreno no fue evaluado y reconocido convenientemente.
