**RESUMEN DE DATOS**

Fecha y hora	<b>Sábado, 14 de junio de 2014; 11:30 h local</b>
Lugar	<b>Aeródromo de Garray (Soria)</b>

Matrícula	<b>EC-DI1</b>
Tipo y modelo	<b>Sky Ranger 912</b>
Explotador	<b>Privado</b>

El sábado 14 de junio de 2014 a las 11:30 h la aeronave Sky Ranger 912, matrícula EC-DI1, sufrió un accidente durante la maniobra de aterrizaje en la pista 27 del aeródromo de Garray (Soria).

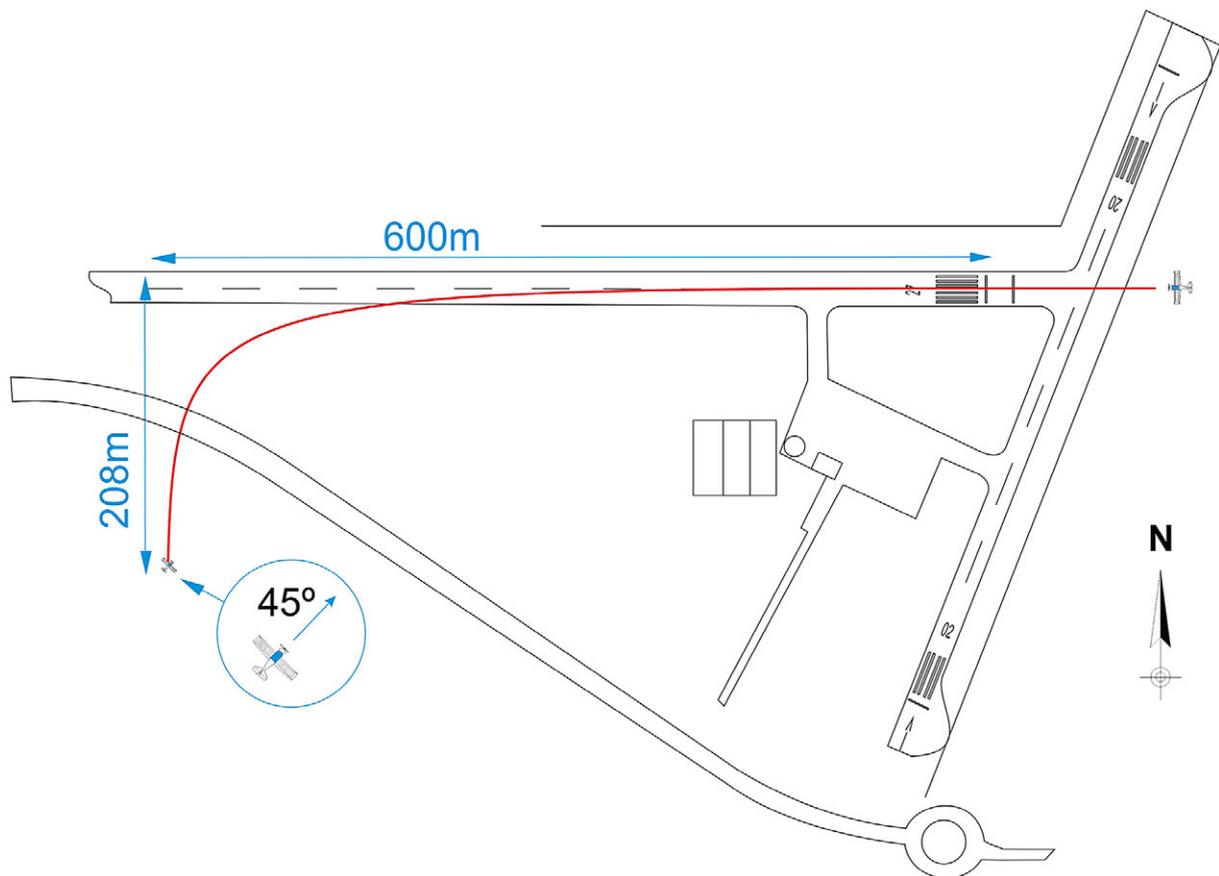
Figura 1

La aeronave chocó contra el terreno a unos 208 m a la izquierda del eje de la pista 27 y a 600 m del umbral, deteniéndose finalmente a 12 m de distancia del punto de impacto. Véase figura 1.

Debido al incendio posterior al impacto los restos se encontraban calcinados a excepción de la semiala derecha, que estaba parcialmente calcinada.

La disposición de los restos indica que después del primer impacto la aeronave giró en torno a su eje vertical un ángulo de aproximadamente 135° a izquierdas.

Dos de las tres palas de la hélice se habían fracturado al chocar el grupo motopropulsor contra el terreno.

La semiala izquierda se encontraba separada completamente del fuselaje.

La semiala derecha permanecía unida y estaba apoyada en su extremo sobre el terreno.
